1. Obiekt 199/2
DZWONNICA przy kościele p.w. Przemienienia Pańskiego

2. Czas powstania
ok. poł.
XIX wieku

3. Miejscowość
PRZYBYSŁAWICE

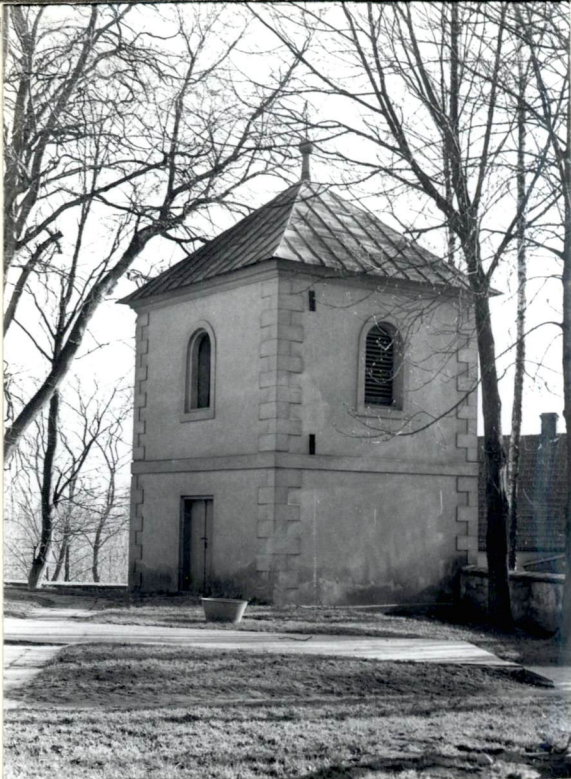
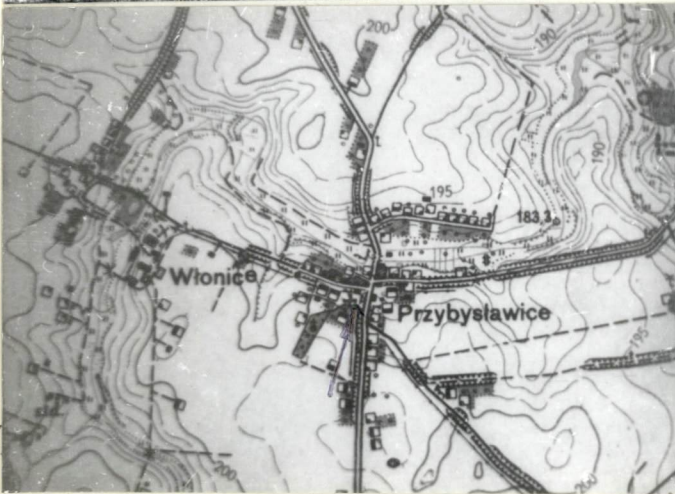
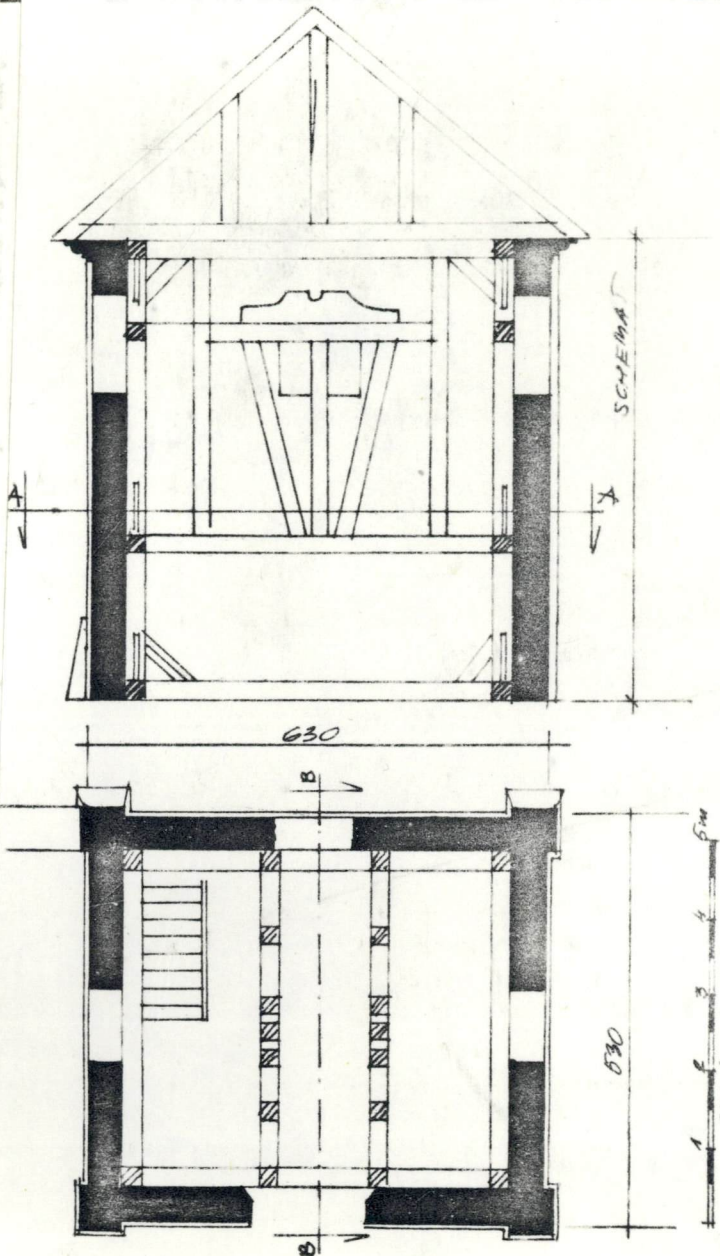
11. Zd

- Usytuowana w pld-wsch rogu murowanego ogrodzenia przykościelnego cmentarza, tuż przed fasadą. Zespół kościoła położony na wzniesieniu, niedaleko cmentarza grzebalnego, na pld-wsch od wsi.

- Murowana z kamienia łączonego na zaprawie wapiennej. Otynkowana. Podziały wewnętrzne, konstrukcja zawieszenia dzwonu słupowo-ramowa. Dach konstrukcji krokwiowej na słupie, /mnichu/, drewniany. Pokrycie dachu z blachy ocynkowanej. Wewnątrz posadzka cementowa, międzykondygnacyjny strop deskowy na belkach.

- Oparta na rzucie zbliżonym do kwadratu, jednoprzestrzenna, z otworem drzwiowym, na osi pld-płn, Przy ścianie wschodniej schody prowadzące na drugą kondygnację.

- Bryła dwukondygnacyjna, prostopadkościan zwieńczony czterospadowym dachem, na szczycie którego sterczyna z krzyżem.
- Elewacje osiowe, dwukondygnacyjne. Frontowa z drzwiami w parterze i oknem na piętrze. Między kondygnacjami wyprawiona w tynku opaska. Naroża ~~boriowane~~ ^{gzyms} wieńczący mocno profilowany, wykadowany na zewnątrz. Drzwi prostokątne. Okna półkoliście zwieńczone, obciążnięte opaską.

- Wnętrze dwukondygnacyjne wypełnione drewnianą konstrukcją słupowo-ramową. W elewacjach frontowej i tylnej konstrukcja czterosłupowa, połączona belkami na linii podwaliny stropu i gzymsu wieńczącego. Całość wzmocniona mieczami i zastrzałami. Na belkach międzykondygnacyjnego stropu konstrukcja zawieszenia dzwonów. Tworzy ją układ dziesięciu belek w dwóch rzędach z których po trzy ustawione pionowo, a dwie między nimi ukośnie /~~rozpiętkowe~~/. Wszystkie górą łączą się z jedną belką na której "gniazda" dzwonów. ~~rozpiętkowe~~ ^{rozpiętkowe}. Dach ze słupem na środku opartym na skrzyżowaniu belek stropowych.

4. Kubatura 248 m ³	15. Powierzchnia użytkowa 62 m ²	16. Przeznaczenie pierwotne dzwonnica	17. Użytkowanie obecne dzwonnica
8. Prace budowlane i konserwatorskie, ich przebieg i dokumentacja		19. stan zachowania (fundamenty, ściany zewnętrzne, ściany wewnętrzne, sklepienia, stropy, konstrukcje dachowe, pokrycie dachu, wyposażenie i instalacje) Stan zachowania dobry.	
		20. Najpilniejsze postulaty konserwatorskie
