1. Obiekt 200/1

KOŚCIÓŁ PARAFIALNY P.W. ŚW. MAŁGORZATY

C H Y B I C E

11. Zdjęcia, rzut, przekrój, sytuacja, orientacja

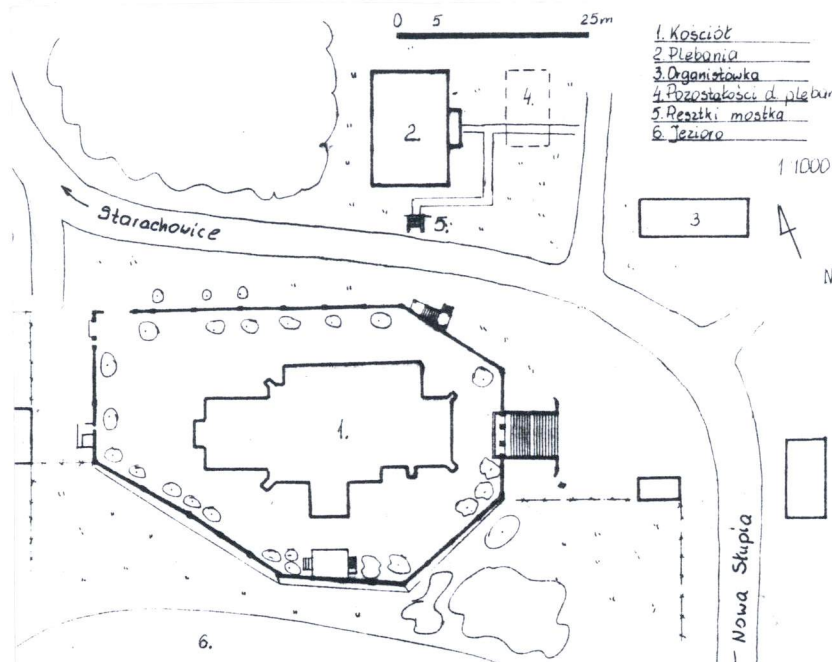
Ryc. 3. Plan kościoła.

**Rzut :** nawa na rzucie prostokąta, czteroprześłowa z filarem pośrodku, z węższym, jednoprześłowym prostokątnym prezbiterium i przylegającą do niego od północy kwadratową zakrystią, do której dobudowane składziki. Przy nawie, od zachodu wieża na rzucie zbliżonym do kwadratu z czworobocznym Ryzalitem od frontu mieszczącym spiralne schody, od południa niewielka kruchta.

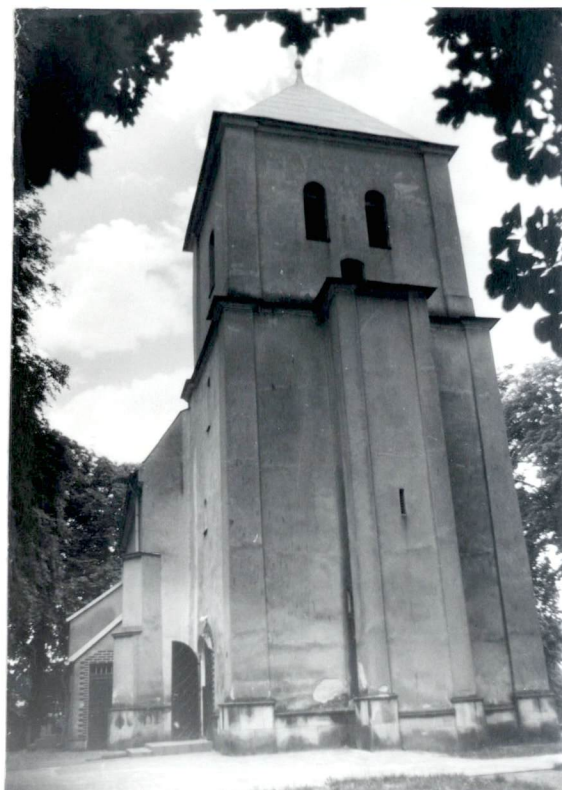
Fot. 2. Kościół od zachodu.

**Elewacje:** otynkowane, opasane cokołem, częściowo licowanym płytami piaskowca, częściowo z kamienia łamanego, w większej części z profilowanym gzymsem wieńczącym (częściowo drewnianym, częściowo kamiennym). Wieża także z gzymsem kordonowym, wraz z niższym ryzalitem opilastrowana w narożach. Elewacja południowa 7-osiova, z niską kruchtą na osi. Elewacja wschodnia 3-osio-

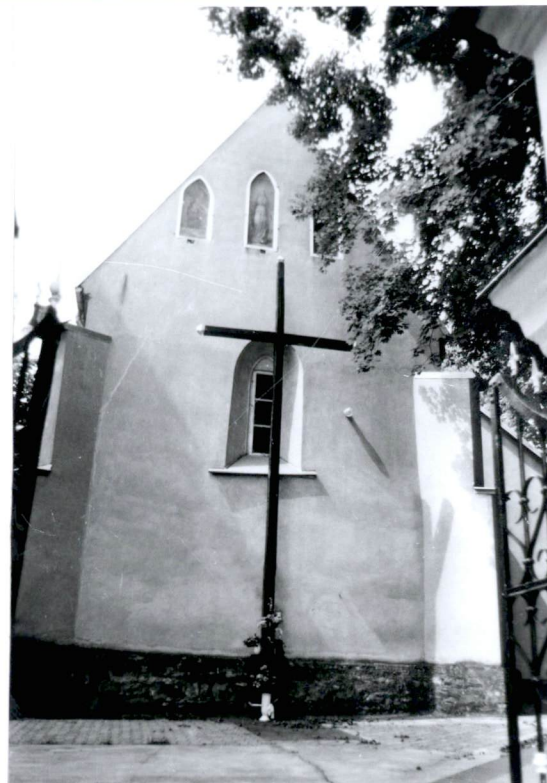
Fot. 3. Kościół od wschodu.

Z oszklonymi, ostrołukowymi blendami w szczycie, w których obrazy świętych. Elewacja północna 2-osiowa z drzwiami obramionymi płytkami ceramicznymi. Elewacja zachodnia 3-osiowa.

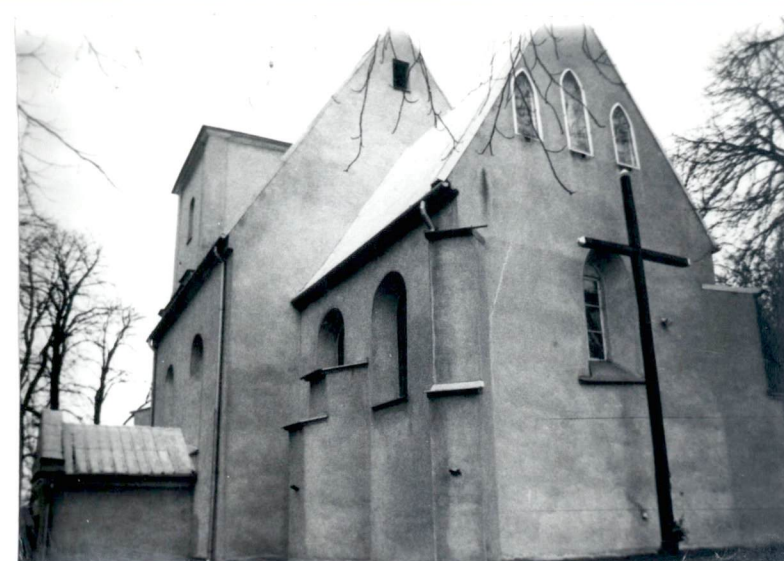
Fot. 4. Kościół od południowego- wschodu.

<p>14. Kubatura</p> <p>3590 m<sup>3</sup></p>	<p>15. Powierzchnia użytkowa</p> <p>176,5 m<sup>2</sup></p>	<p>16. Przeznaczenie pierwotne</p> <p>Kościół</p>	<p>17. Użytkowanie obecne</p> <p>Kościół parafialny</p>
<p>18. Prace budowlane i konserwatorskie, ich przebieg i dokumentacja</p> <p>Ok.1950 r. zburzenie starego drewnianego chóru i wymurowanie nowego</p> <p>1970 –1 r. założenie żelaznych żaluzji w oknach wieży, wyłożenie ścian wnętrza boazerią</p> <p>1972 – 73 r. wymiana instalacji elektrycznej, założenie elektrycznego ogrzewania w kościele</p> <p>1974 r. - ekspertyza techniczna budowlana, dotycząca pęknięć ścian mgr inż. Jan Chmielewski, Radom 1974, przech. PSOZ Kielce</p> <p>1974 r. - badanie tynków i nawarstwień farb w kościele parafialnym w Chybicach , Jan Błyskorz, 1974 r. przech. PSOZ Kielce</p> <p>1975 r. - ankrowanie południowej ściany kościoła, odczyszczenie filaru, położenie nowych tynków wewnętrznych i zewnętrznych, wykonanie polichromii we wnętrzu przez artystę Klaryskę</p> <p>1982 r. nieprawidłowe skuwanie cokołu i licowanie go płytami piaskowca, dobudowa składzika przy nawie, położenie nowych tynków</p> <p>1983 r. - malowanie dachu</p>		<p>19. Stan zachowania (fundamenty, ściany zewnętrzne, ściany wewnętrzne, sklepienia, stropy, Konstrukcje dachowe, pokrycie dachu, wyposażenie i instalacje)</p> <p>Zawilgocone i w zw. z tym częściowo zniszczone tynki dzwonnicy i ścian nawy od zachodu na skutek wadliwego odpływu wody opadowej z wieży , niewielkie spękania na ścianie południowej kościoła</p>

<p>20. Najpilniejsze postulaty konserwatorskie</p> <p>Wykonanie prawidłowego odpływu wody opadowej z wieży.</p>

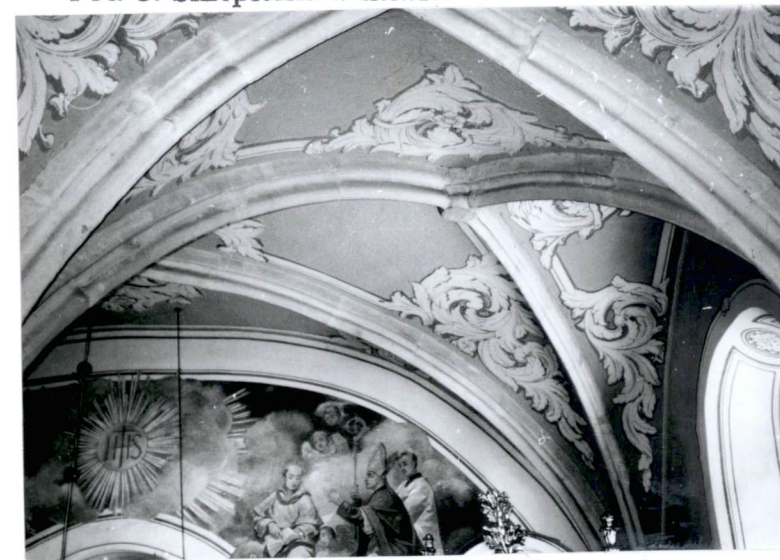
Fot. 5. Sklepienie w nawie.

**Materiał, konstrukcja, technika:** kościół murowany z łamanego piaskowca, częściowo z cegły z użyciem ciosu do detalu architektonicznego. Sklepienie prezbiterium krzyżowo-żebrowe, na płaskorzeźbionych wspornikach. W nawie sklepienie w części wschodniej o elementach trójpodporowych, w części zachodniej o dwu przeszłach krzyżowo-żebrowych, wsparte na centralnym 8-bocznym filarze oraz profilowanych wspornikach. W zakrystii sklepienie kolebkowe, w przyziemiu wieży krzyżowe. W składzikach i w kruchcie stropy płaskie, na piętrach wieży stropy nagie. W kruchcie sufit z płyty pilśniowej. Odrębne wieżby nad nawą, prezbiterium i wieżą. Drewniane. Nad nawą i prezbiterium oparte na murach zewnętrznych kościoła. Nad prezbiterium krokwiowo-jętkowa, nad nawą krokwiowo-jętkowa na trzech ścianach stolcowych. Stolce środkowe na podwalinie, wzmocnione mieczami i z dodatkowym usztywnieniem poprzecznym. Na wieży konstrukcja słupowo-ramowa wzmocniona krzyżulcami i zastrzałami, z mnichem. Dach kryty blachą. Posadzki marmurowe – w prezbiterium i nawie ułożone we wzór kwiatu, w składzikach – z płytek ceramicznych, na piętrze wieży – z cegieł, wyżej z desek. Schody na piętro wieży spiralne, kamienne, 32 stopnie, na wyższe kondygnacje – drewniane, drabiniaste. Do dzwonnicy 3 stopnie – marmurowe. Schodki na ambonę drewniane, drabiniaste. Przed kruchtą 3 stopnie kamienne z murkiem po bokach, licowanym piaskowcem z czapką kamienną. Przed zakrystią 3 stopnie, przed wejściem do dzwonnicy 2 stopnie – wyłożone płytkami ceramicznymi. Drzwi przeważnie prostokątne, jednoskrzydłowe, drewniane, opierzane, płycinowe lub szponowe. Niektóre w obramieniach lub tylko z kamiennym nadprożem. Drzwi do zakrystii ostrołukowe, żelazne, wzmocnione kratą. Drzwi do dzwonnicy 2-skrzydłowe, półkoliste, żelazne. Drzwi w kruchcie z żelaznymi zawiasami pasowymi. Z kościoła do dzwonnicy krata stalowa. Na strych otwory zamknięte łukiem półkolistym, na 1. piętrze – w kamiennym obramieniu. Okna przeważnie obustronnie rozglifione, zamknięte łukiem półkolistym, pojedyncze, stałe, 42- i 32-kwaterowe. Okno na osi prezbiterium głęboko rozglifione, w kamiennym, trójlistnie zamkniętym obramieniu, na Zewnątrz zaś drewniane, prostokątne, trzykwaterowe. Głęboko rozglifione okienko zakrystii.

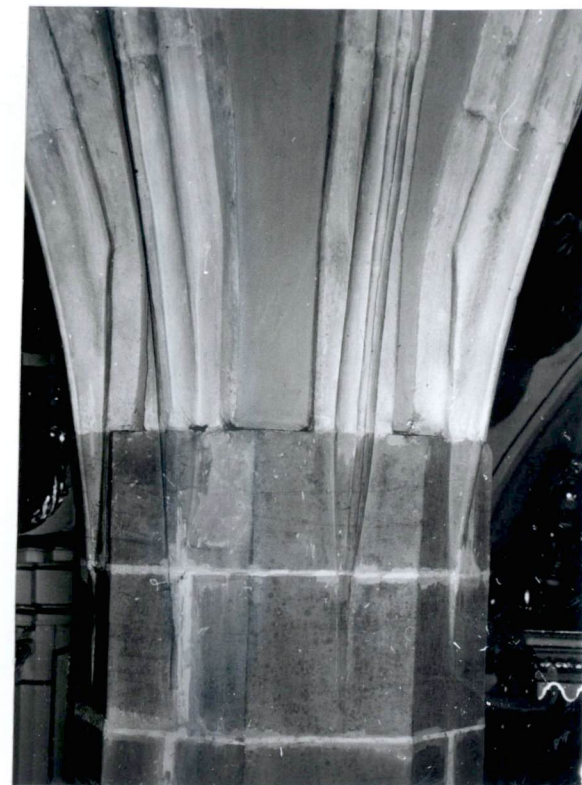
Fot. 8. Głowica filara.

Wnętrze : wyłożone posadzką. Za wyjątkiem żeber sklepiennych i filara – otynkowane i pokryte polichromią. Do  $\frac{1}{4}$  wysokości ściany wyłożone boazerią. Nawa ze sklepieniem wspartym na środkowym 8-bocznym filarze oraz na profilowanych wspornikach. Nad chórem wspornik z dekoracją geometryczną roślinną. Żebra sklepienne o profilu gruszkowym wtapiają się w boki filara. Zworniki koliste, gładkie. Arkada tęczy ostrołukowa. W prezbiterium 4 płaskorzeźbione wsporniki : 2 z maskami ludzkimi, 1 z łbem kozicy, 1 z łbem barana. Portal do zakrystii ostrołukowy. Z zakrystii do składzika portal trójkątnym wykroju górnej części. Portal z kruchty do nawy z napisem : „ECCLA ANNO D 1362. ROD 1617” .Portal w wieży z datą „A. D. 1710”.
