1. Obiekt zabytkowy

KOŚCIÓŁ PARAFIALNY ŚW. MAKGORZATY

gm. Pawłów  
CHYBICE

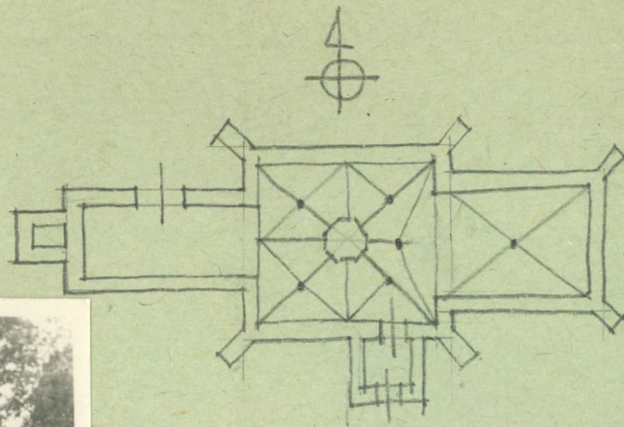
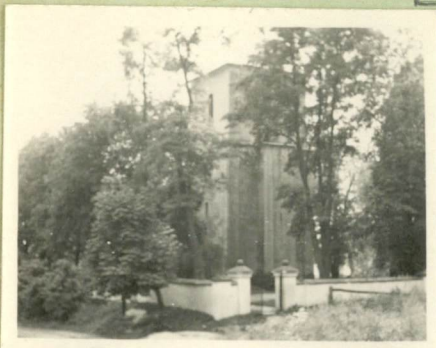
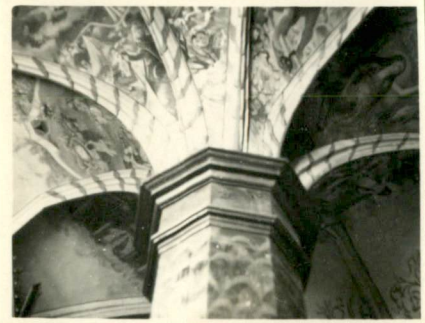
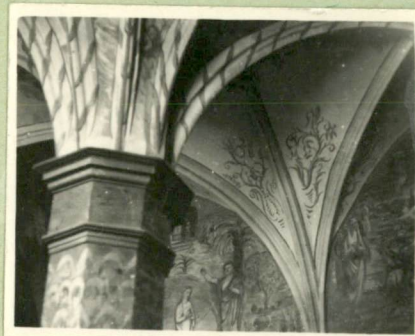
31. Szkic sytuacyjny, plan schematyczny, uwagi opisowe, fotografia

Orientowany. Okręgowany z ciosów kamiennych - piaskowców. Jednonawowy. Jednopiętrowy. Nawa na krzyżu prostokąta, presb. zamknięte prostokątem, serce od nawy o śl. krzyżowo-żebrowym, w nawie osmioboczny filar o profilowanym cokole, wspierający sklepienie wapienne żach. Krzyżowo-żebrowe, w cz. wach. gwiazdowe. Wieża w fasadzie żach. Oskarpowany na narożach dach dwuspadowy. Gr. muru - 1m.
