1. Obiekt 179/2/1

DZWONNICA PRZY KOŚCIELE PARAFIALNYM P.W. ŚW. IDZIEGO

BASZTA BRAMNA

3. Miejscowość  
PTKANÓW  
w. WSI PODOLE

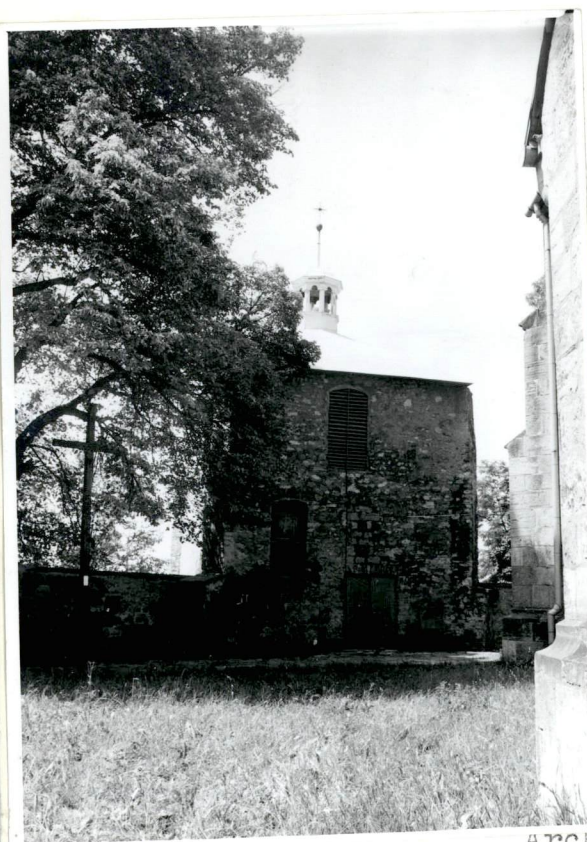
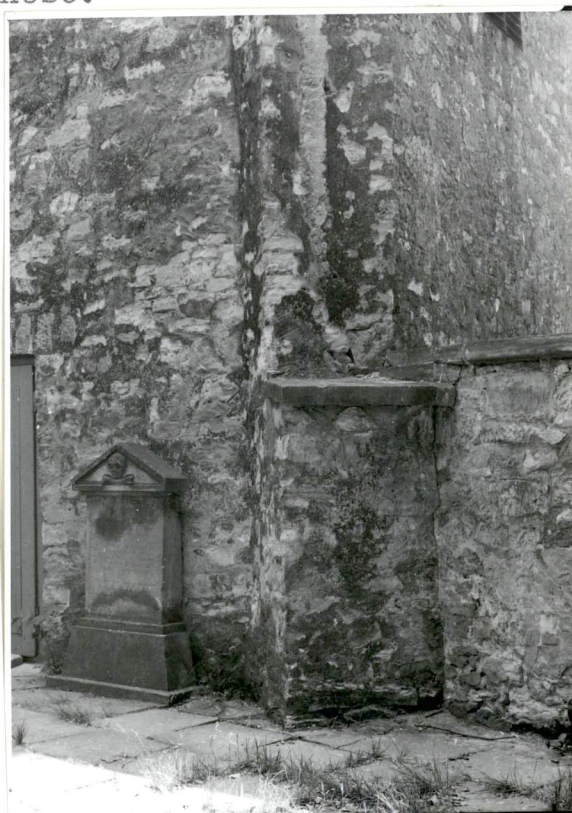
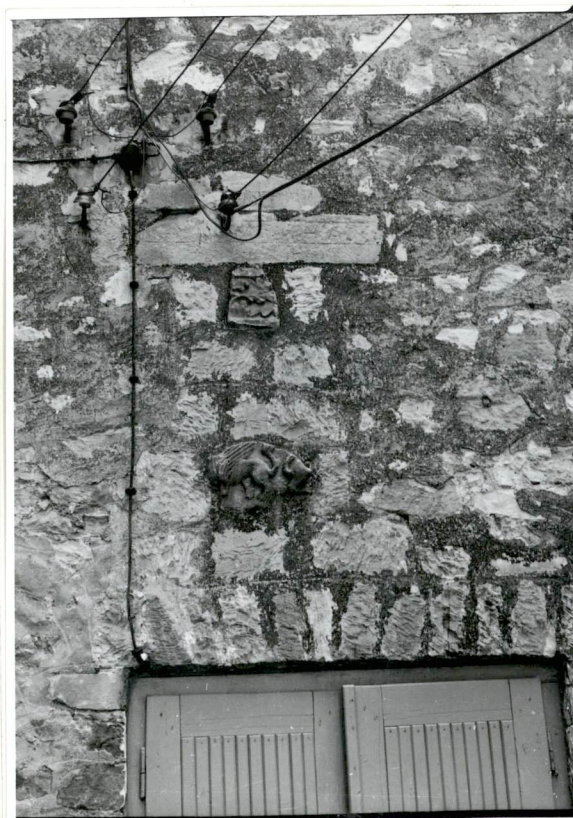
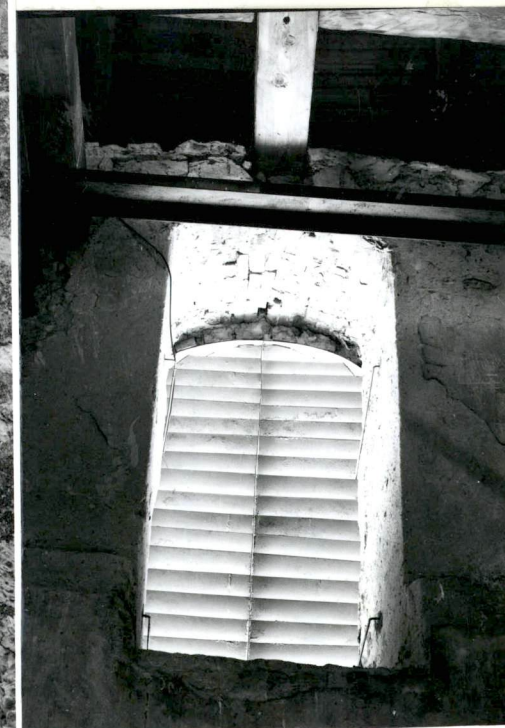
Rzut: na planie prostokąta ze szkarpami w narożnikach, wysunięta znaczna część korpusu na zewnątrz obwarowań. Dwie kondygnacje - w dolnej, połowę pld. zajmuje pomieszczenie na planie wąskiego prostokąta, druga połowa zamurowana, w górnej kondygnacji większe prostokątne pomieszczenie.

Elewacje: nieotynkowane, ujęte po bokach ukośnie dostawionymi do narożników szkarpami. W elewacji wsch. w przyziemiu, z boku prostokątny otwór drzwiowy do dolnego pomieszczenia, nad nim wmurowane w ścianę elementy rzeźb kamiennych: fragment fryzu roślinnego i zwierzęco-wstęgowego. Z drugiego boku przy szkarpie i ścianie schodki kamienne wiodące do prostokątnego otworu drzwiowego na piętro. W elewacji zach. w partii dolnej ślad po zamurowanym wąskim, prostokątnym otworze drzwiowym lub okiennym, którego część niezamurowana, górną zajmuje mały, kwadratowy otwór okienny. Górne partie elewacji wszystkie ukształtowane identycznie, z pojedynczym, prostokątnym, dużym otworem okiennym na osi zamkniętym od góry łukiem segmentowym.

Wnętrze: w dolnej kondygnacji, w przyziemiu, w części płn. wąskie, prostokątne pomieszczenie nakryte ko-  
lebką, otynkowane. Schodzi się doń przez prostokątny otwór drzwiowy, po kilku stopniowych, dre-  
wnianych schodkach. Naprzeciw, w ścianie zach. małe, kwadratowe okienko umieszczone we wnęcie pod łukiem  
segmentowym. W ścianie pld. widoczne są ślady zamurowanych otworów wiodących do przyległego, pld.pomiesz-  
czenia, obecnie niedostępnego. Na piętrze większe pomieszczenie z otwartą więźbą dachu, oświetlone z czte-  
rech stron otworami okiennymi. W ścianach liczne, głębokie wnęki zamknięte od góry łukami segmentowymi.  
W narożniku zachowany okap, nad dawnym paleniskiem.
