A B C D E F G H I J K L Ł M N O P R S T U V W X Y Z Nr 1747

PAŁAC TARŁÓW - ruina

2. Czas powstania
1645-50 r., po
1851 r.

PODZAMCZE PIEKOSZOWSKIE

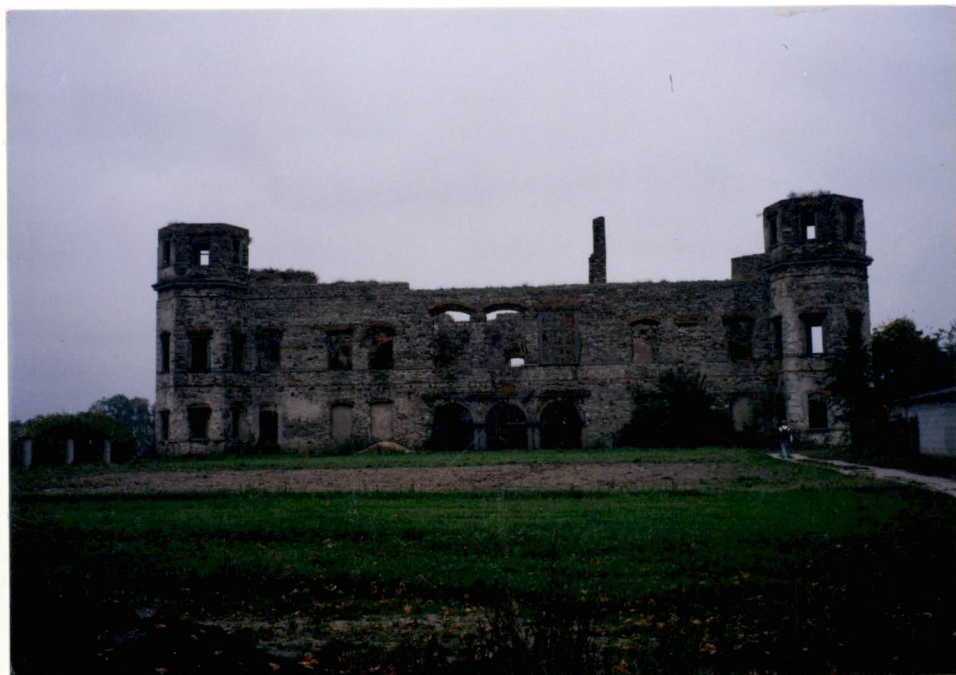
elewacja frontowa pd-zach. 9-osiowa z osiami skrajnymi nieco odsuniętymi na boki; w przyziemiu pośrodku 3-arkadowa loggia: szerokie prostokątne filary o fazowanych ukośnie krawędziach zamknięte belkowaniem z wydatnym profilowanym gzymsem; na filarach wsparte półkoliste profilowane delikatnie archiwolty z wolutowymi zwornikami, na których wsparty wydatny gzyms. W górnej kondygnacji na osi loggi 3 duże wysokie otwory okienne: środkowe okno zamurowane, w prawym zachowane kamienne obramienie dziewięciopółowe z krzyżownicami. Okna osi 2,3,7-9 parteru oraz 6 i 8 pietra zamurowane.

1. Elewacja frontowa zach.
2. Elewacja ogrodowa wsch.
3. Elewacja boczna pn
4. Elewacja boczna pd
5. Wieża narożna pn
6. Wieża narożna pd-wsch.
7. Wieża narożna pd-zach.

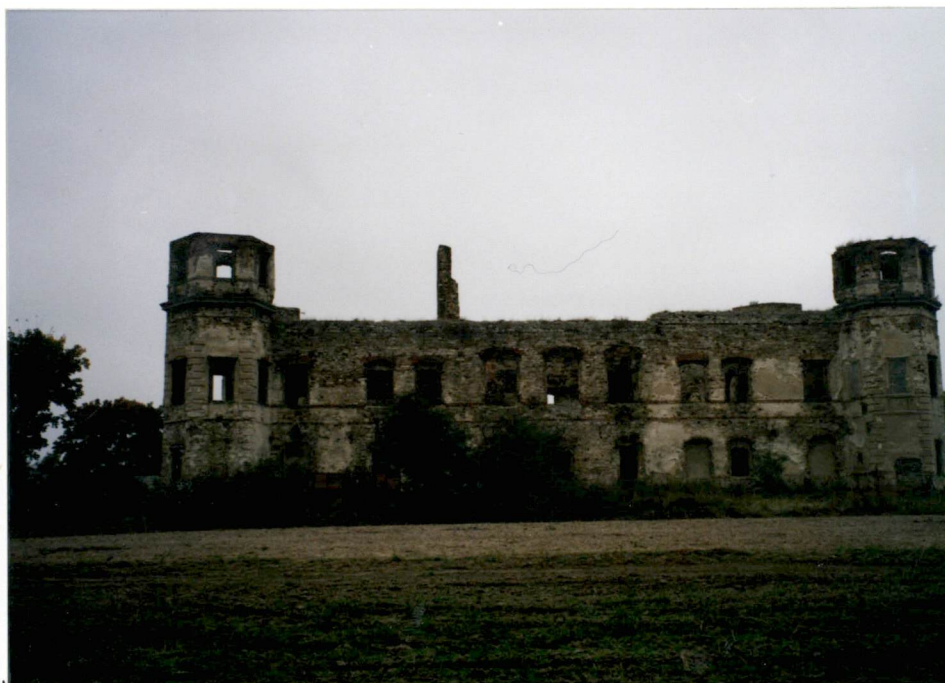
2.

elewacja tylna pn-wsch. 9-osiowa z osiami skrajnymi nieco odsuniętymi na boki; w osi 1 przyziemia wejście; 3 środkowe okna pietra większe; otwory w osiach 4, 7 i 9 przyziemia zamurowane

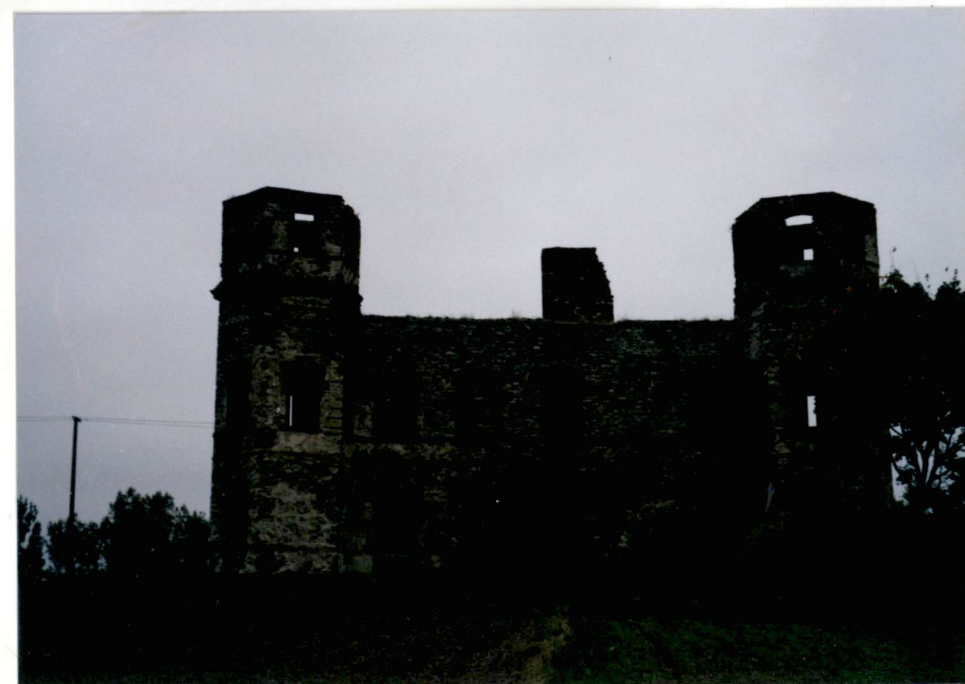
3.

elewacja pn-zach. 3 osiowa z oknami osi środkowej szerszymi, za wyjątkiem otworu w osi 3 przyziemia otwory zamurowane.

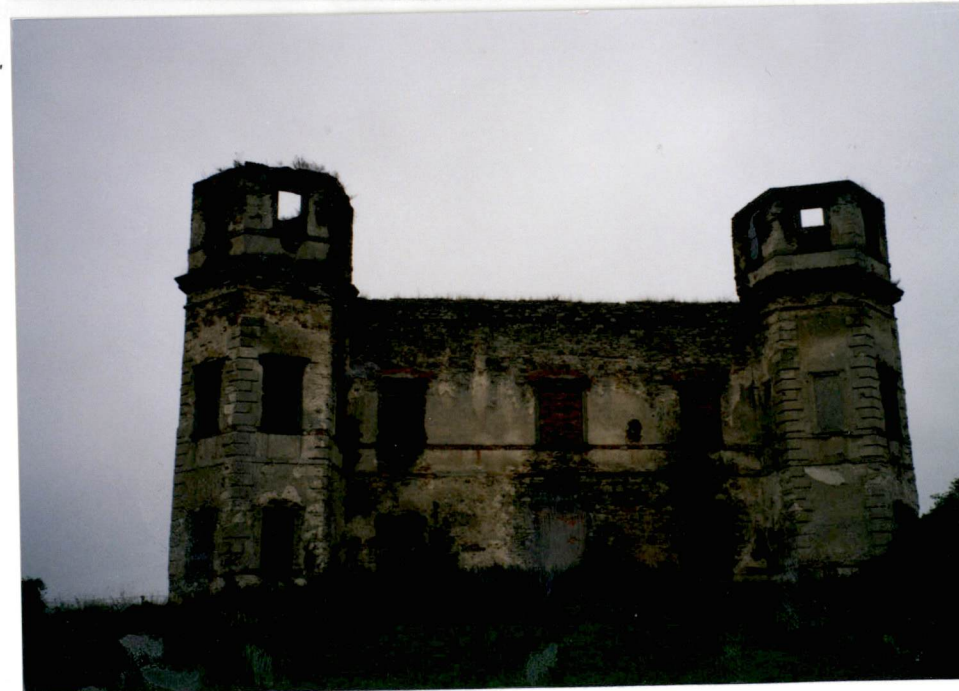
4.

elewacja pd-wsch. pierwotnie 5-osiowa ob. w przyziemiu 3 osiowa, na piętrze 4 osiowa; w osi środkowej przyziemia wąskie wejście zamknięte półkoliście oraz okna z gzymsami z kształtek ceramicznych

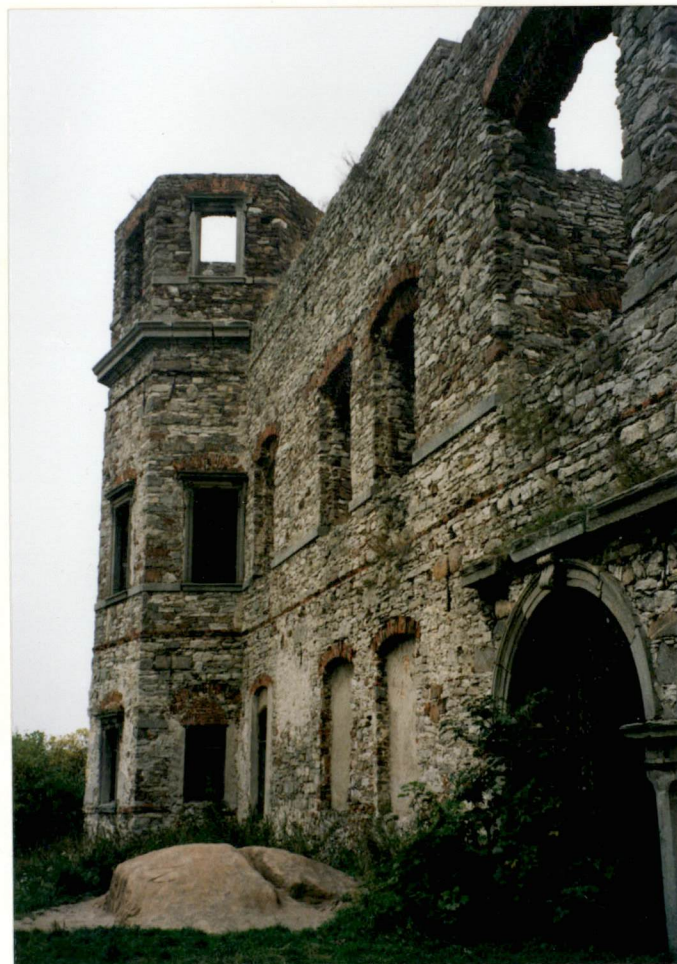
8

8. Elewacja zach. - część pn z wieżą
9. Elewacja zach. - loggia
10. Elewacja wsch. - część środkowa
11. Wnętrze sieni dolnej - ściana pd
12. Wnętrze sieni dolnej - ślady łęków sklepiennych na ścianie pd

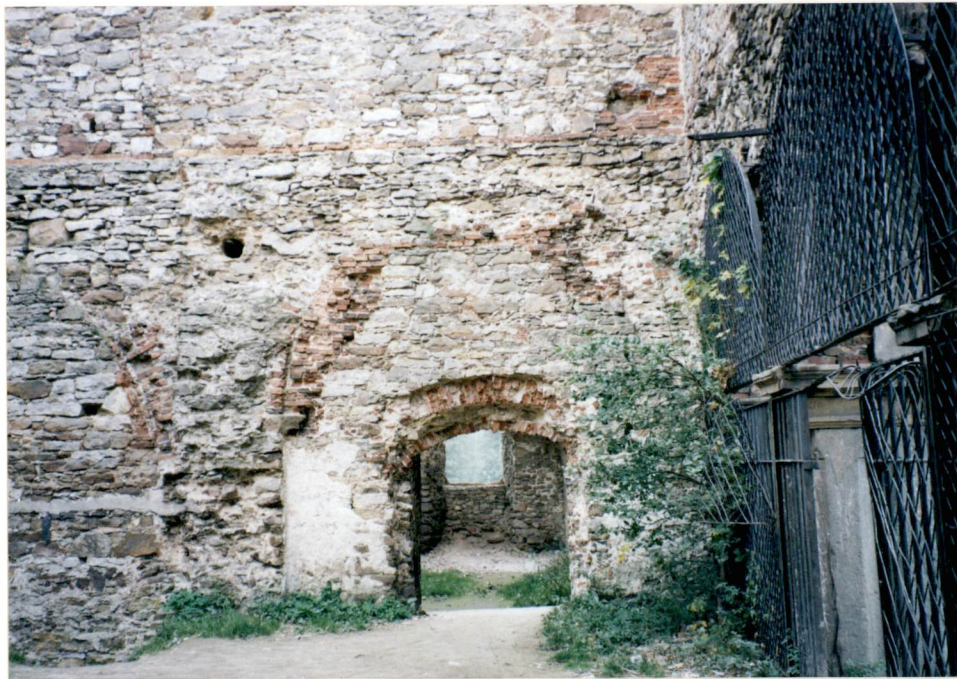
11

WNĘTRZA: wnętrza loggi i sieni oraz izby ponad nimi pozbawione ścian i stropów; na ścianach przyziemia ślady łęków sklepiennych, przy pd ścianie sieni pozostałości wejścia do piwnicy, ponad nim na piętrze zamurowany otwór z ogzymsowanym kamiennym nadprożem

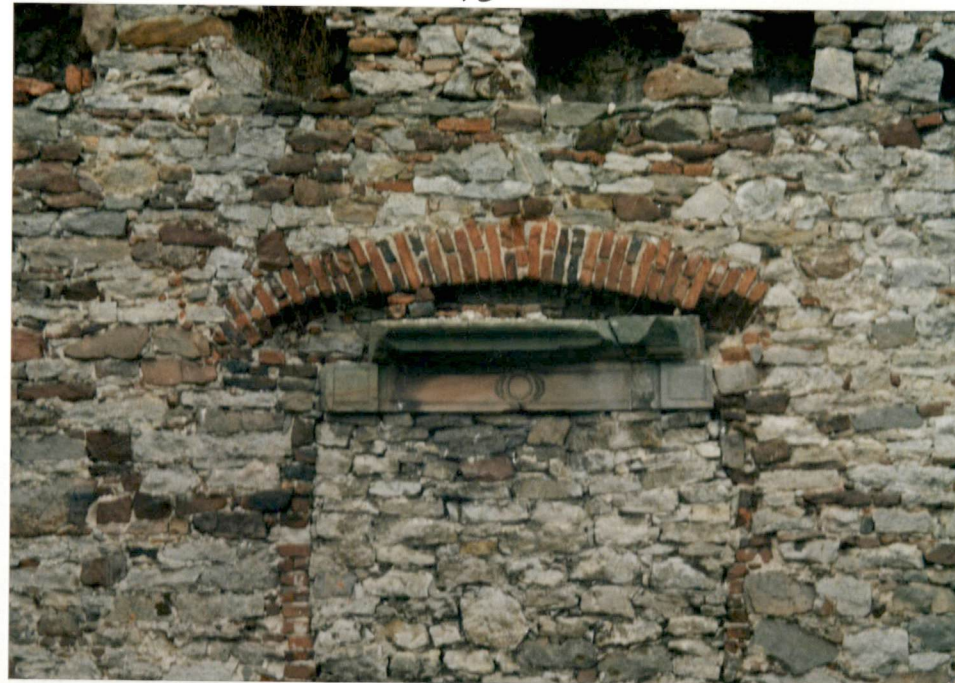
13

13. Wnętrze sieni górnej - dekoracja otworu drzwiowego w ścianie pd
14. Kratownica okna pd ściana zach. górnej sieni
15. Otwór okienny w przyziemiu elewacji wsch.

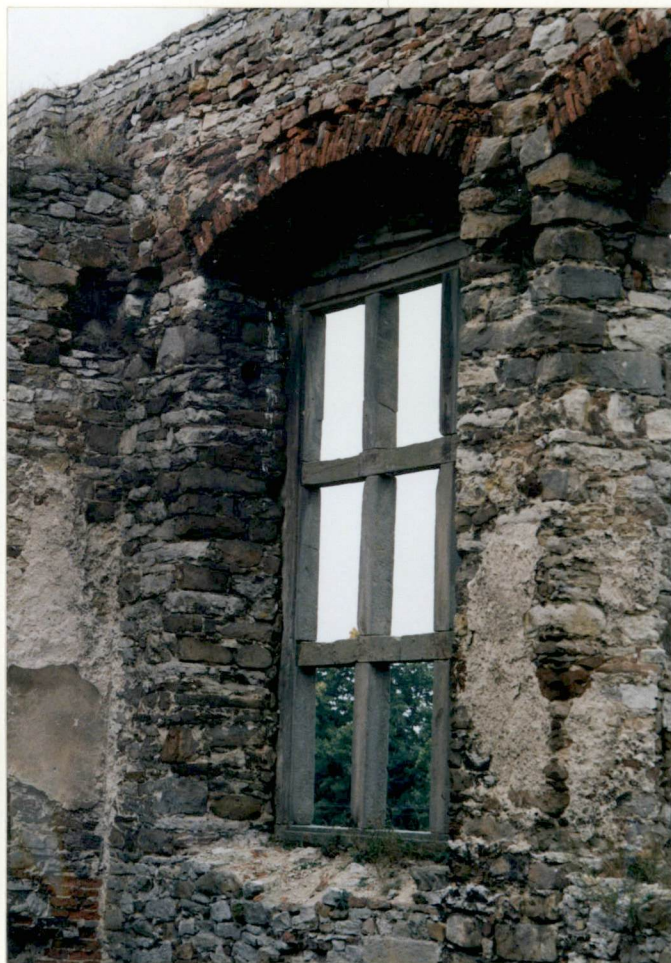
14.

ślady krat w obramieniach okiennych

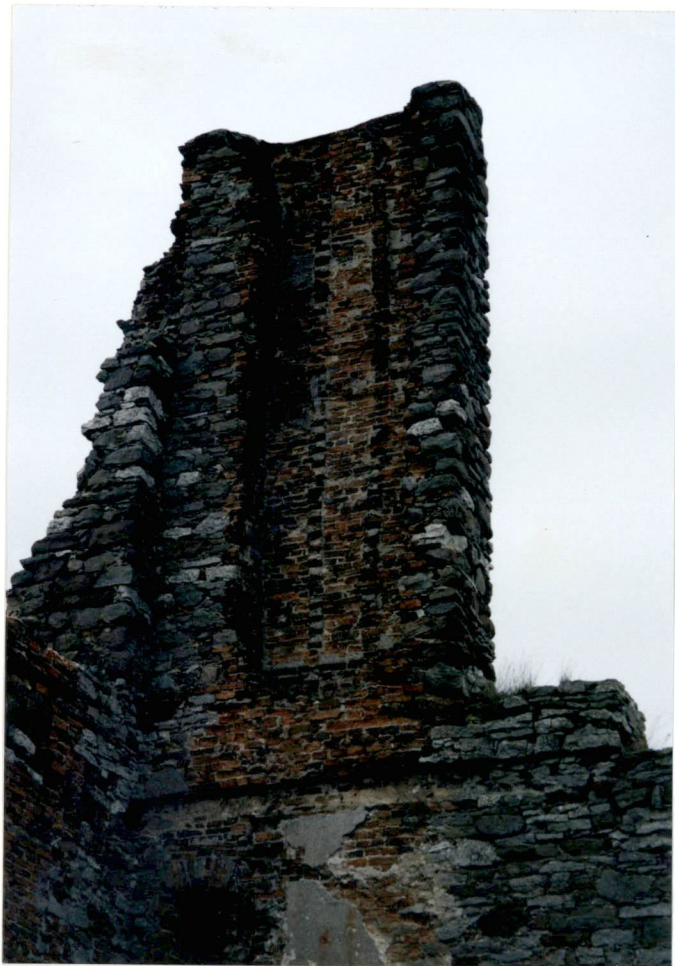
BRYŁA: budynek 2-kondygnacyjny z korpusem prostopadłościennym wyraźnie wydłużonym w poziomie, w narożach dostawione 3-kondygnacyjne, 6-boczne wieże; pozostałości ściany ogniowej z ciągami kominowymi w poziomiedachu. Częściowo podpiwniczony od strony pd.

16. Otwór okienny schodów w wieży pn-wsch.
17. Pozostałości ciągów kominowych w kondygnacji strychowej
18. Elewacja zach. - filar loggi
19. Obramienie okienne przyziemia wieży pd-zach.

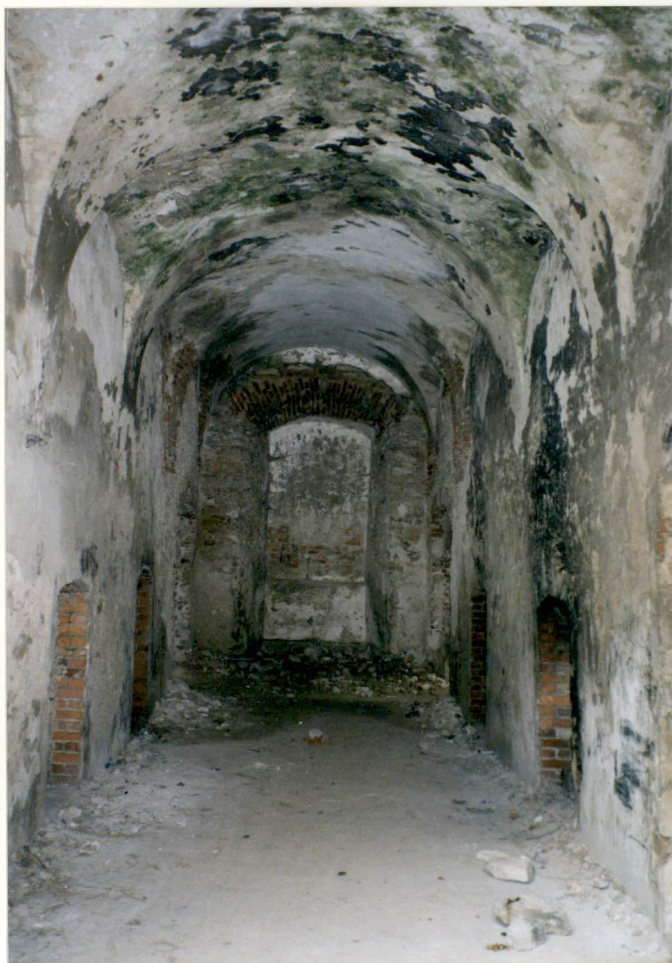
Izby po pd stronie sieni pozbawione większości sklepień. Klatka schodowa z biegami pozbawionymi stopni. W korytarzu części pn korpusu po obu stronach po dwie otwarte czeluście kominowe. Dwie pn izby traktu tylnego zrujnowane z zawalonymi sklepieniami.

20. Korytarz pn przyziemia - wnetrze
21. Czeluście piecowe w korytarzu pn przyziemia
22. Obramienie kominka 2 kondygnacji wieży pn-wsch.
23. Sklepienie 2 kondygnacji wieży pn-wsch.

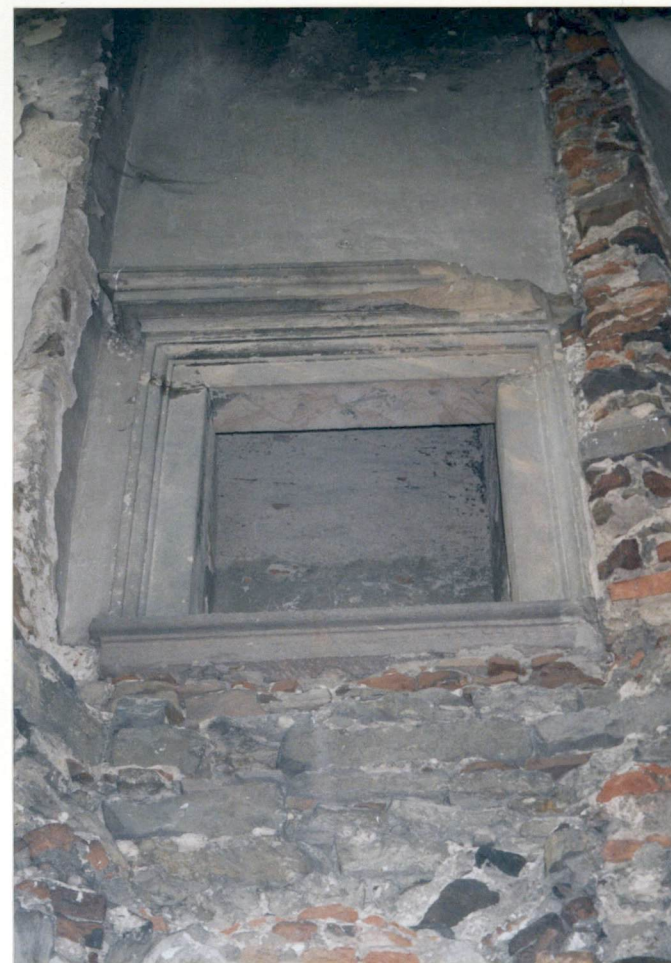
22.

Pozostałe izby traktu tylnego przebudowane otynkowane. W izbie 5 kominek w obramieniu kamieniarskim. Wnętrza alkierzy salowe z podkreślonymi szwami sklepiennymi; w wieży pn-wsch. brak sklepienia; na ścianie pietra kominek w kamieniarskim obramieniu.

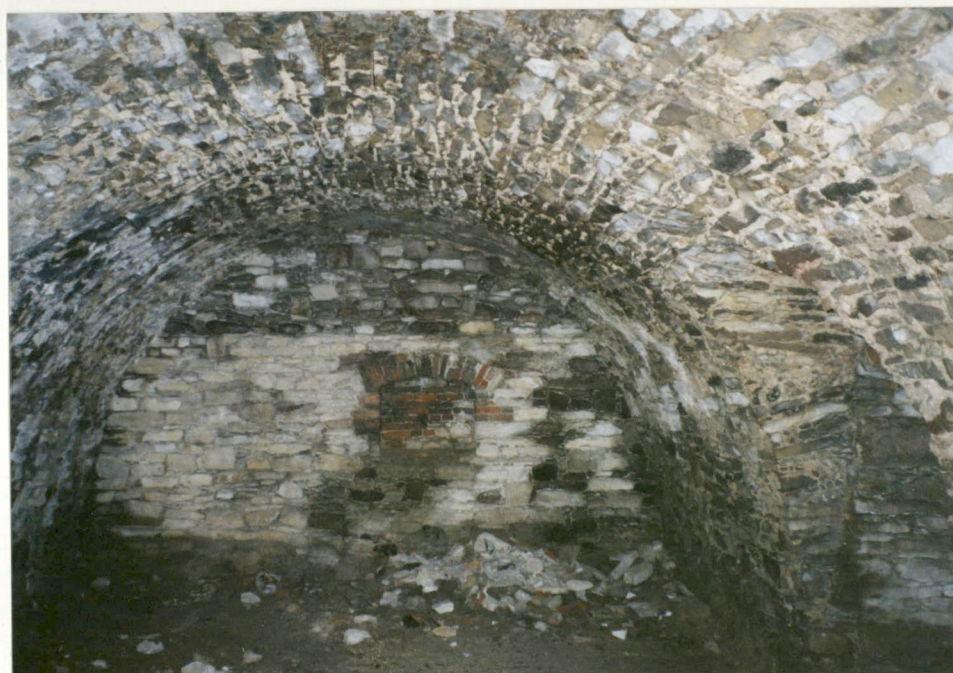
Piwnice salowe częściowo zagruzowane.

24. Sklepienie piwnicy pd-zach.
25. Nadproże czeluści piecowej izby pn-wsch. przyziemia
26. Obramienie kominka w izbie traktu tylnego przyziemia po pd stronie sieni

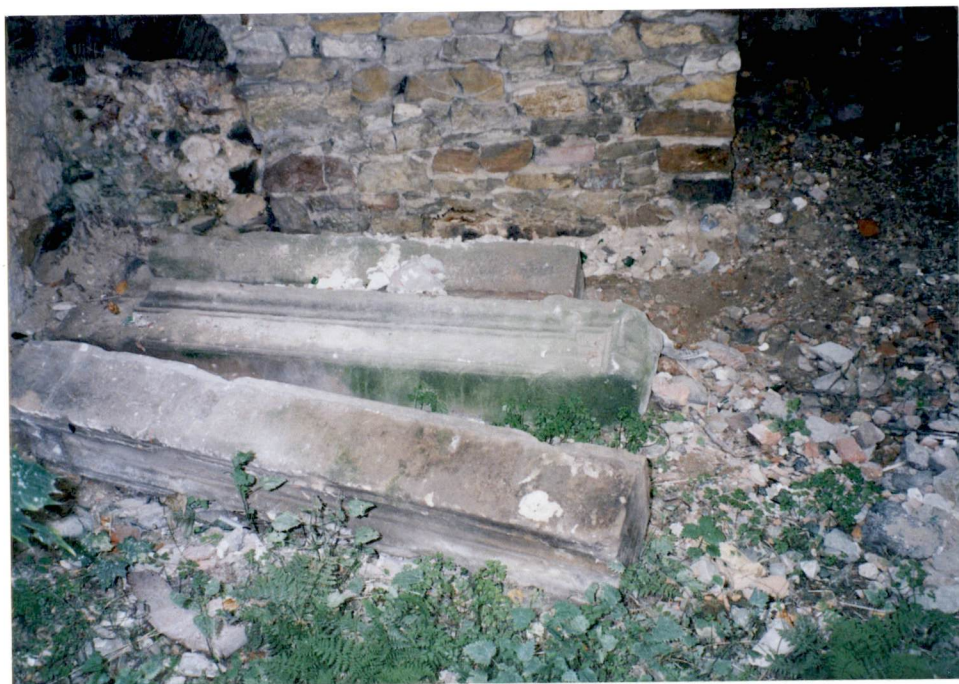
27. Fragmenty obramień okiennych z pałacu w sieni dolnej
28. Fragmenty kamieniarki (obcej?) w dolnej sieni
