1. Obiekt

DZWONNICA BRAMNA W ZESPOLE KLASZTORU OO PAULINÓW OB. ZESPÓŁ
KOŚCIOŁA PARAFIALNEGO

1692 r.

P I Ń C Z Ó W

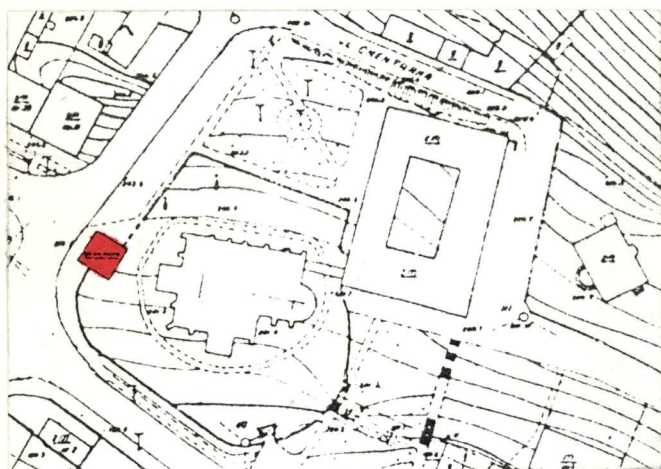
Plan sytuacyjny dzwonnicy - fragm.
planu m. Pińczowa z 1962r. - 1:2000

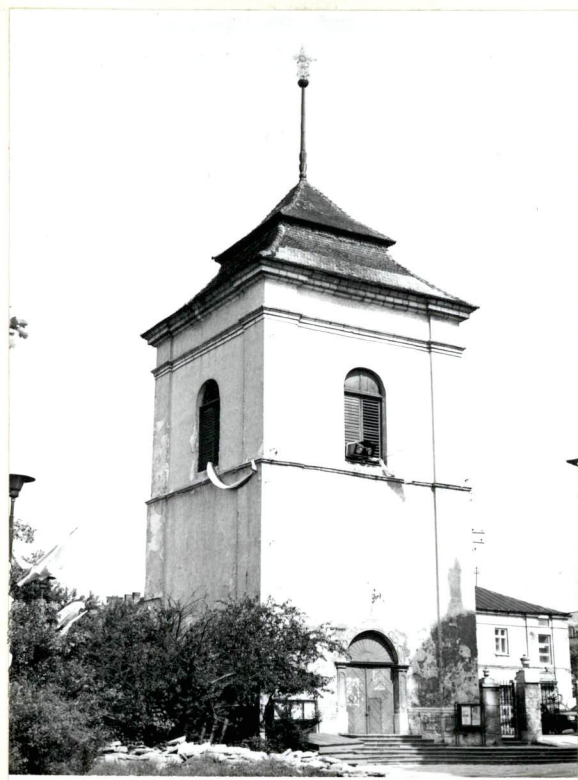
Rzut - budowla niemal kwadratowa z wewn. klatką schodową, dwubiegową.

Bryła - wysoki czworobok przykryty łamanym dachem czterospadowym.
