1. Obiekt 217

ZESPÓŁ PAŁACOWY

3. Miejscowość
P I N C Z Ó W

1. Miejscowość	2. Obiekt (nazwa jak w karcie)	3. Zawartość wkładki (nazwa obiektu lub materiału uzupełniającego)
PINCZÓW	Zespół pałacowy....	C.d. p. 12 i 13

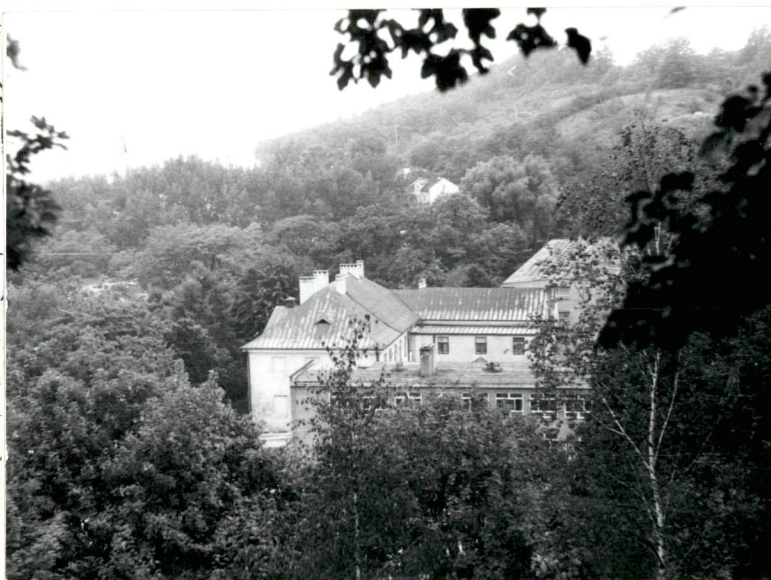
Widok zespołu pałacowego z Wzgórza
św. Anny.

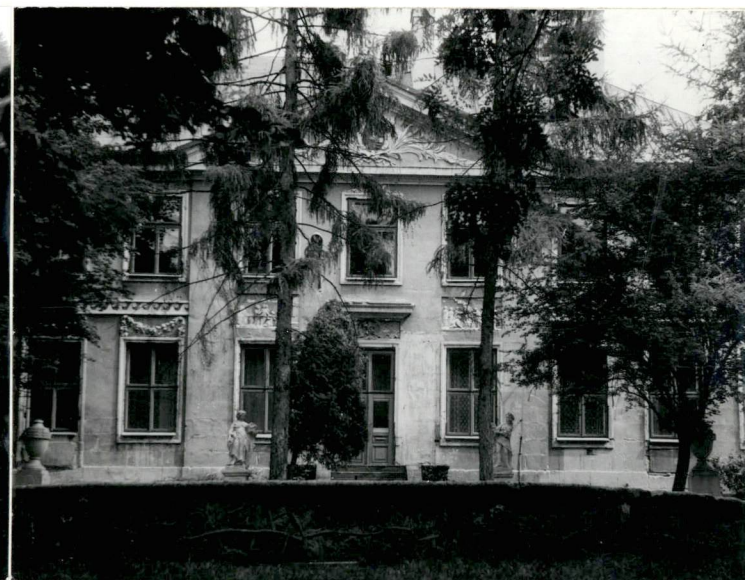
Pałac / obecnie internat / jest usytuowany w części pn.-wsch. tego obszaru. Murowany, otynkowany, cały piętrowy pod dachem pokrytym blachą miedzianą. Wzniesiony na planie w kształcie litery L, który tworzy główny korpus i przyległe doń od pn. skrzydło zach. Główny korpus ma plan prostokąta wydłużonego na linii wsch.-zach., usytuowanego pomiędzy parkiem a prostokątnym dziedzińcem. Nakrywa go dach czterospadowy, fasadą jest zwrócony w stronę parku. Skrzydło pałacu, nieco niższe od korpusu głównego stoi po stronie zach. dziedzińca. Wzniesiono go również na planie prostokąta, pod dachem dwuspadowym. Od strony wsch. poszerza go na całej długości nieco niższa od niego przybudówka pod dachem pulpitowym.

Fasada pałacu.

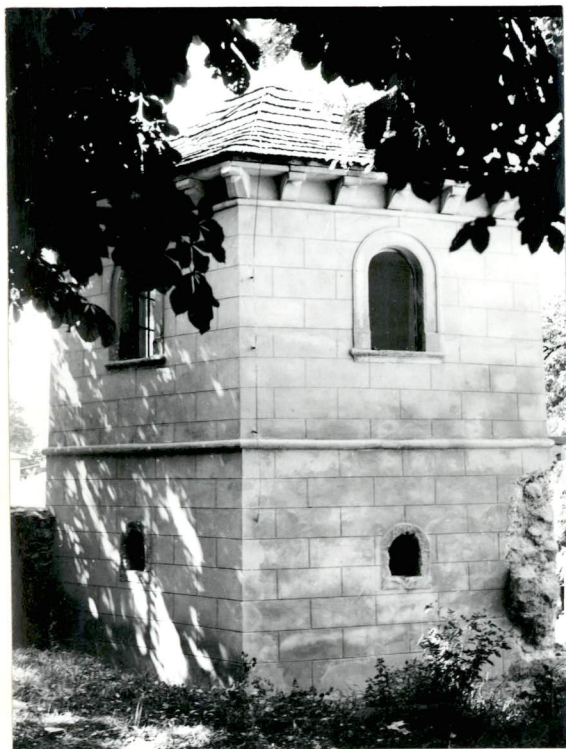
fugami. Sam trzon fontanny jest kamienny profilowany, zwieńczony płaską misą. W narożniku pd.-zach. parku stoi pięcioboczna baszta piętrowa murowana z gładko obrobionych ciosów kamienia pinczowskiego, nakryta namiotowym dachem gontowym. Jest ona usytuowana w linii ogrodzenia. Po stronie zach. parku rozciąga się teren dawnego "ogrodu włoskiego" obecnie użytkowany przez liceum pinczowskie. Ma kształt zbliżony do prostokąta od pd. ogrodzonego siatką drucianą na kamiennym podmurówce, z furtką od ul. Nowy Świat. Od zach. ogranicza go prosty odcinek pełnego muru z nieregularnych ciosów kamienia pinczowskiego. Na granicy pn. stoi na wysokiej/ wzmocnionej kamiennym murem oporowym/skarpie dwupiętrowy współczesny budynek internatu poprzedzony tarasem ze schodami. Internat jest połączony wąską parterową dobudówką z zach. skrzydłem pałacu. Środkową i pd. część dawnego "ogrodu włoskiego" zajmują murowane, parterowe współczesne pawilony, w których mieści się liceum. Po jego stronie pn. rozciąga się pokryte asfaltem boisko. Wzdłuż drózek komunikacyjnych wyłożonych płytami chodnikowymi rosną drzewa i krzewy ozdobne. Na niewielkim trójkątnym obszarze pomiędzy uliczką dojazdową do pałacu a budynkiem szkoły podstawowej znajduje się ogród kwiatowy, oddzielony siatką drucianą na podmurówce, od biegnącej po jego stronie wsch. ul. Piłsudskiego.

Baszta w pd.-zach. narożniku
parku pałacowego - muzeum
liceum im. H.Kołłątaja

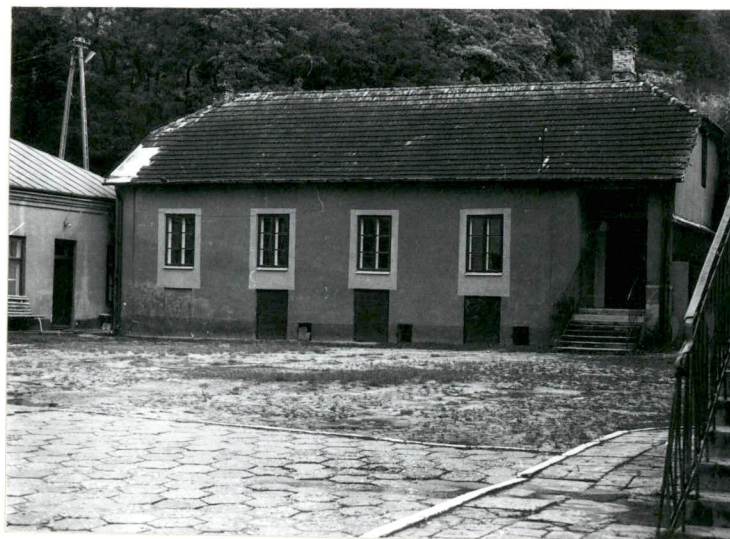
Od pn. przylega do skrzydła pałacu murowany, parterowy, otynkowany budynek /kuchnia i stołówka/ pod dachem dwuspadowym pokrytym blachą ocynkowaną. Po stronie pn. dziedzińca stoi wolnostojący również murowany, otynkowany budynek pod dachem naczółkowym krytym dachówką, posadowiony na skarpie. W budynku tym dwie kondygnacje: odsłonięte tylko od pd. piwnice i wysoki parter /sala gimnastyczna/. Wewnątrz piwnic wtórnie użyte elementy zabytkowej kamieniarzy najpewniej ze starego zespołu zamkowego.

Budynek po stronie pn.dzielnicy -
obecnie sala gimnastyczna

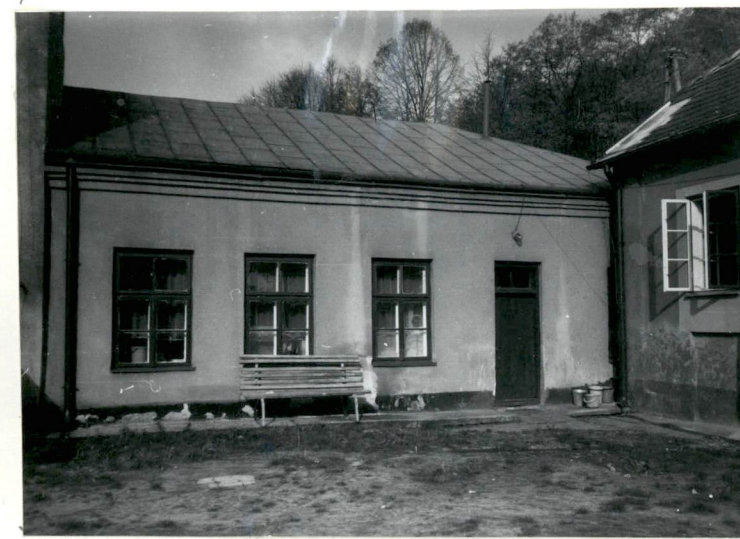
Budynek po stronie wsch. dzielnicy -
obecnie kuchnie internatu.

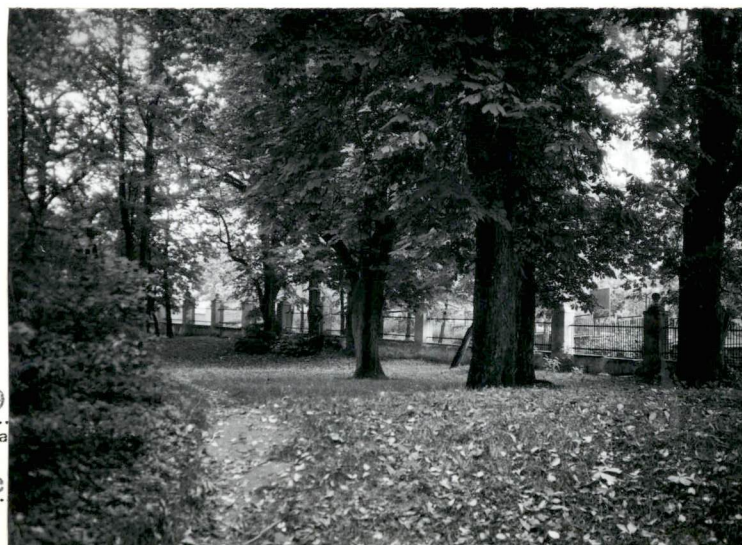
o stronie zach. jedynie niska skarpa rozgranicza prak od przyległego terenu użytkowanego przez liceum. Elementy komponujące wnętrza parkowe są symetryczne względem osi podłużnej. Tworzą je kolejno: dwie kamienne figury Flory i Pomony z takimiż dwoma wazonami ustawione po obu stronach schodów do pałacu, rząd modrzewi tuż przed jego fasadą, fontanna pośrodku zbiornika na wodę, aleja kasztanowa i pojedyncza lipa tuż przy ogrodzeniu od pd.

Rzeźby-park pałacowy.

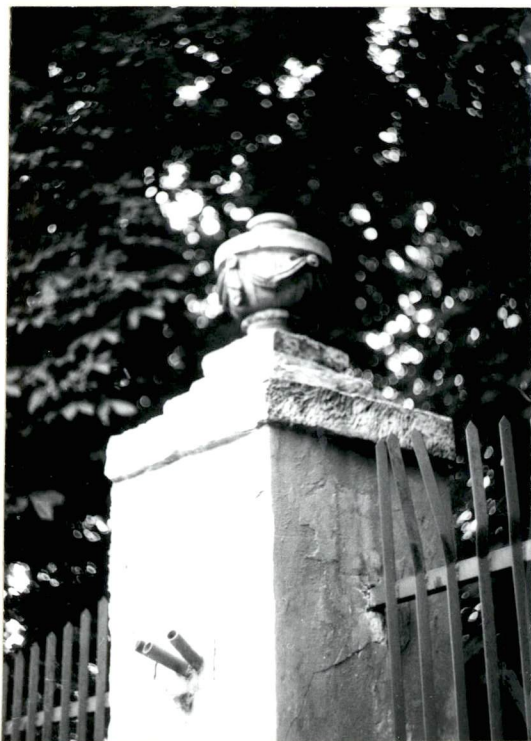
Po stronie zach. w/w uliczki dojazdowej rozciąga się park oddzielony od niej murowanym z kamienia pinczowskiego, otynkowanym ogrodzeniem z wysoką podmurówką, na której stoją filary zwieńczone rzeźbionymi kamiennymi wazonami. Między filarami kraty z prostych prętów /płaskownika/. Na krańcu tego ogrodu, tuż przy pałacu wąska furtka na teren parku.

Filar ogrodzenia parkowego.

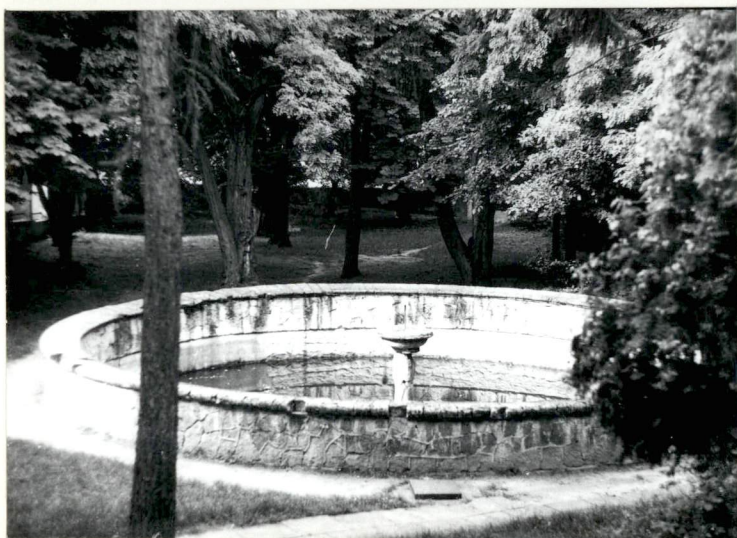
Zbiornik na wodę w kształcie koła ma średnicę około 10 m. Otacza go niska balustrada z kamienia pinczowskiego na zaprawę wapienno-cementową z wypukłymi

Zbiornik wodny w parku przypałacowym

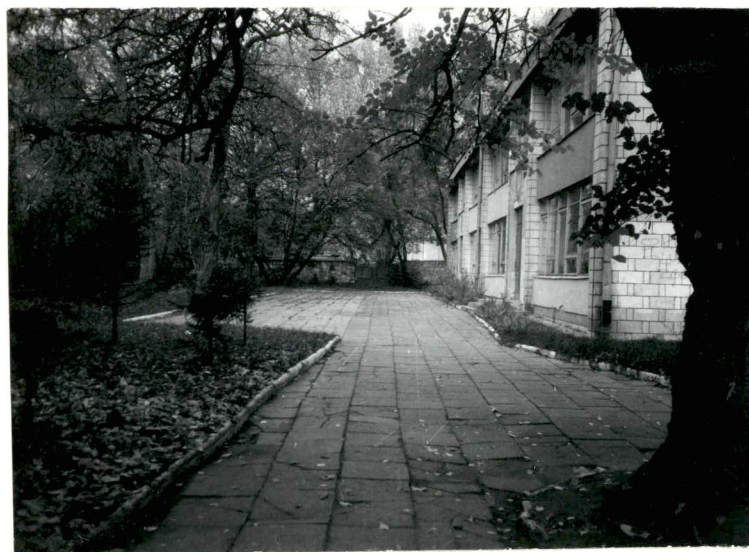
Teren zajęty przez Liceum - dawny ogród włoski z zachowanym odcinkiem zach. muru.

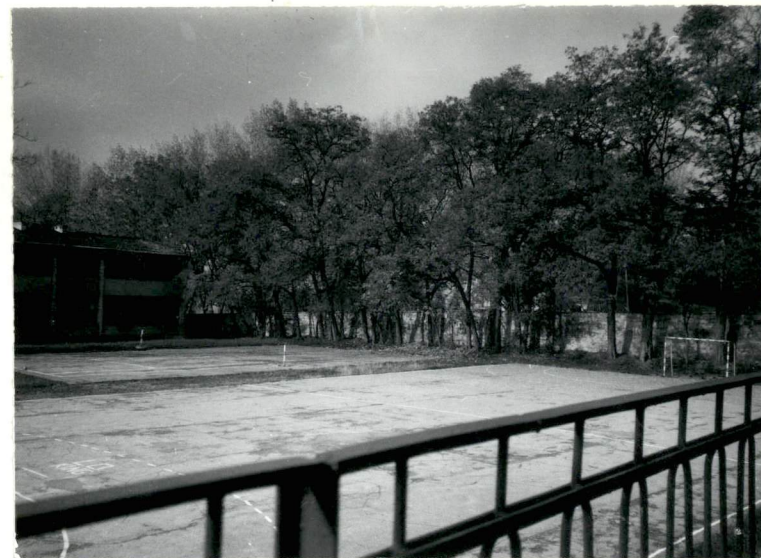
Widok na odcinek muru zach. dawnego ogrodu włoskiego.

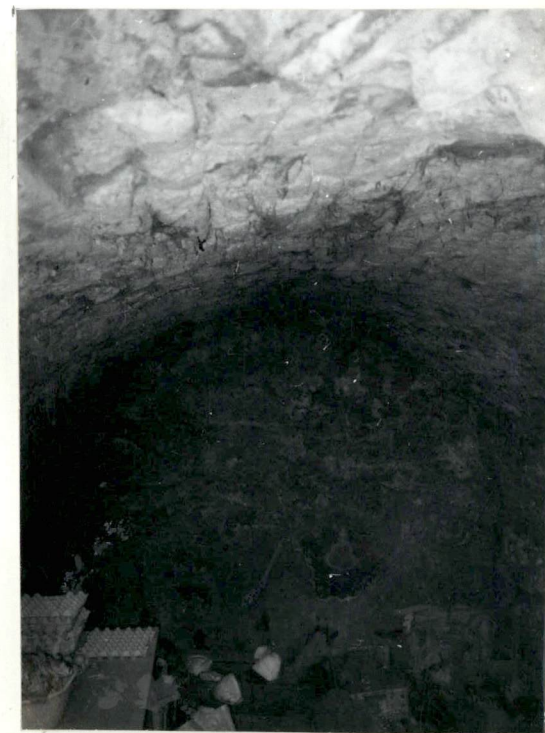
Około r. 1862 w związku z realizacją projektu umieszczenia w zespole pałacowym "Biura Naczelnika Powiatu" wzniesiono po stronie pn. dziedzińca do dziś zachowana tutaj piwnice, do których budowy użyto elementów zabytkowej kamieniarki z pozostałości budowli zamkowych.

Piwnica, do której budowy wykorzystano w XIX w. elementy zabytkowej kamieniarki.

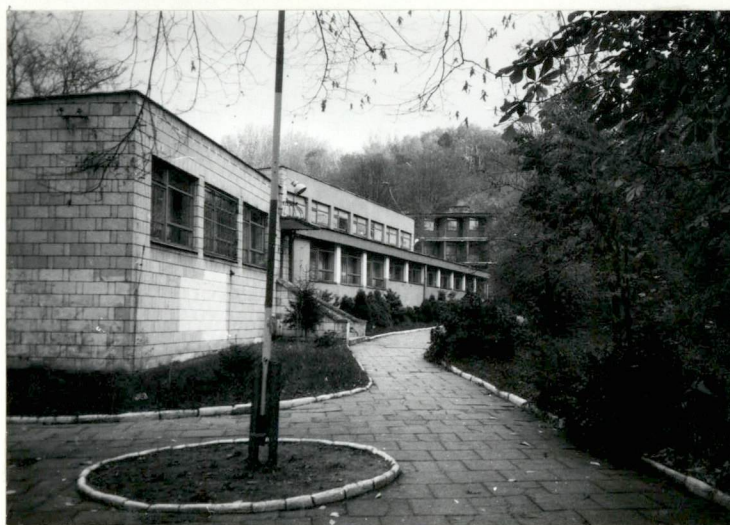
Teren dawnego ogrodu włoskiego zajęty pod budynki liceum.
