1. Obiekt 25014

ZESPÓŁ PAŁACOWY - BRAMY
1. BRAMA GŁÓWNA
2. BRAMA BOCZNA

2. Czas powstania
1927-29 r.

RYTWIANY

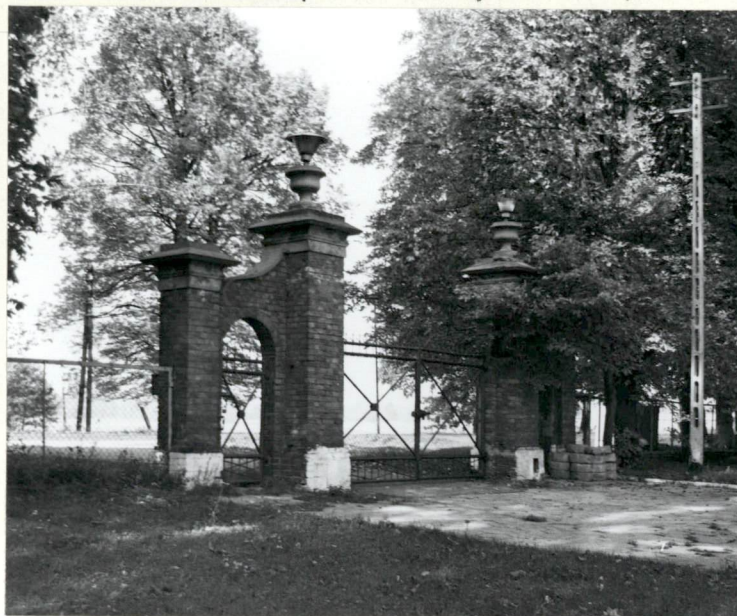
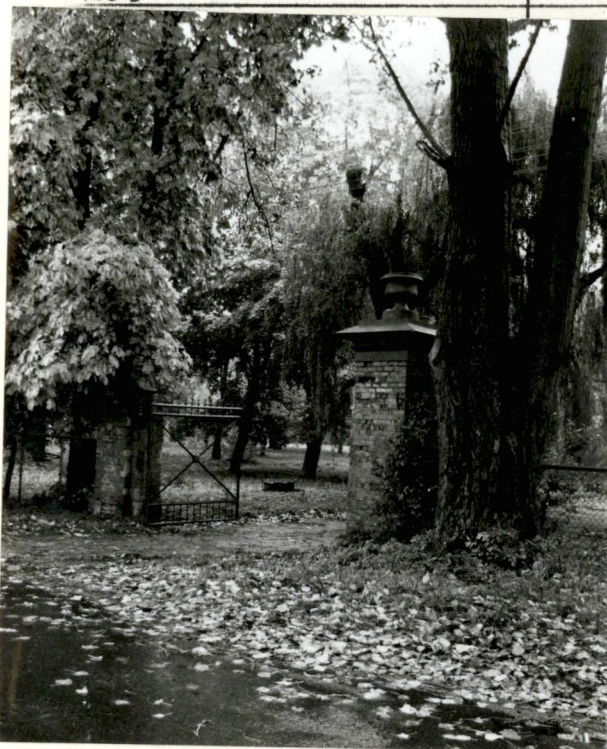
- Materiał i konstrukcja: Zbudowane z cegły czerwonej na zaprawie wapiennej, fugowanej. Wieńczące je gzymsy i kwiatony z piaskowca. Skrzydła bram współczesne - kratownica z rurki obciążona metalową siatką.
Brama główna: w jednej linii cztery filary. Dwa środkowe nieco grubsze i wyższe, połączone z bocznymi półkolistą arkadą, zamkniętą od góry jakby wolutowym spływem. Brak połączenia między środkowymi filarami. Filary z bazą, zwieńczone pełnym belkowaniem. Na gzymsach gładka płyta. Na płytach filarów środkowych "kielichowate" gazony, a w nich współczesne lampy oświetleniowe.
Brama boczna: złożona z dwóch filarów, między którymi współczesne skrzydła bramy. Filary na cokółkach, zwieńczone pełnym belkowaniem z wydatnym gzymsem. Na gzymsie płyty i gazony jak w bramie głównej.

Stan ogólny dość dobry. Zwietrzałe partie piaskowca.

Remont bieżący.
