1. Obiekt 254/2
DOM MŁYNARZA

2. Czas powstania
1911 r.

3. Miejscowość
RYTWIANY

4. Adres
Rytwiany nr 15

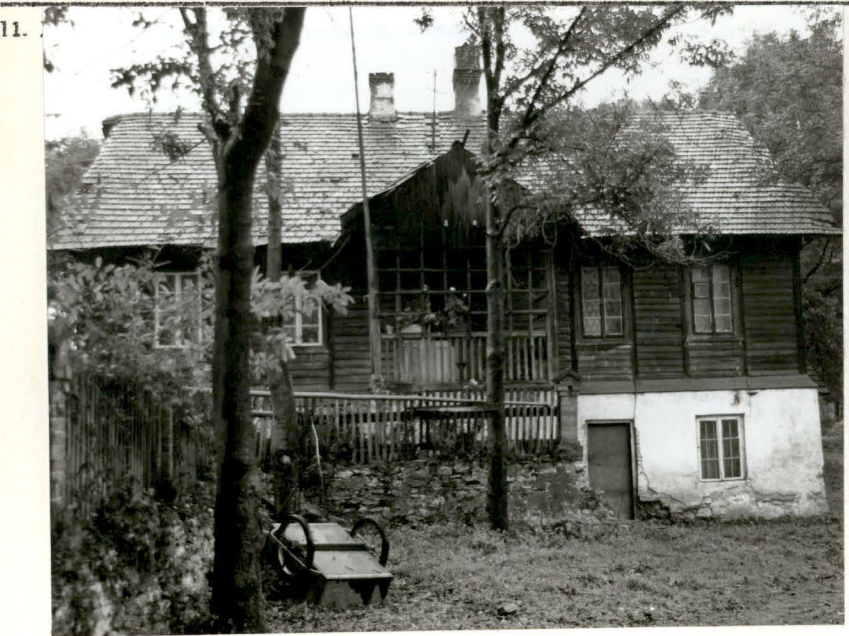
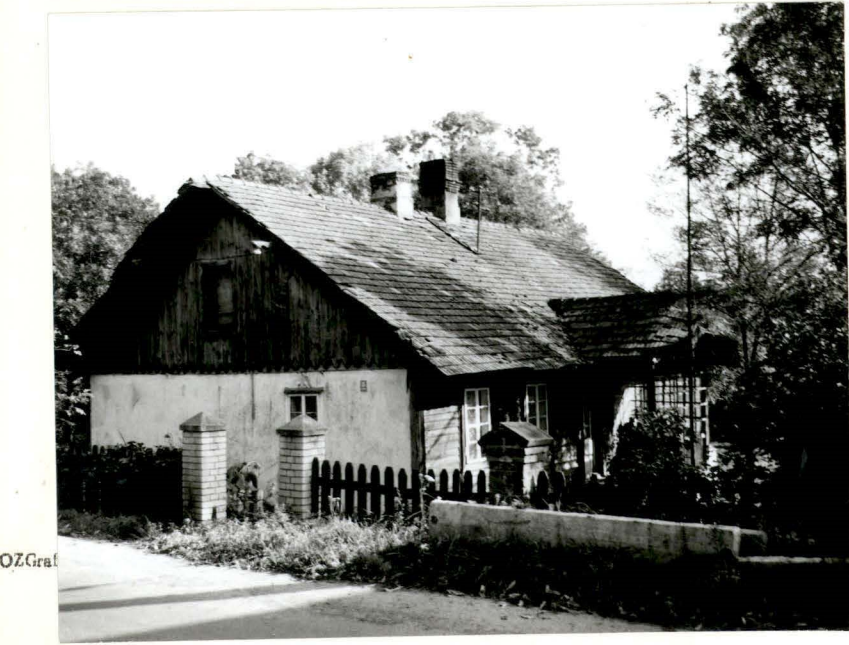
- Sytuacja: zlokalizowany na pñ-zach skraju wsi, właściwie poza nią, przy grobli
oraz drodze prowadzącej do Tuklęcza. Zwrócony szczytem do drogi. Frontem na zach.
Przed nim od str. zach. młyn. W głębi nieogrodzonego siedliska stodoła. Całość
w nieckowatym zagłębieniu terenu.

- Bryła: podpiwniczona, parterowa, prostopadłościenna, nakryta dwuspadowym dachem.
Od frontu i tyłu prostopadłościenny ganek i dobudówki, nakryte dwuspadowymi da-
szkami. Przy elewacji wsch. do wysokości podpiwniczenia wiatrołap-dobudówka, na-
kryta daszkiem dwuspadowym. Podpiwniczenie nieco większe od zrębu. Różnicę tą
wyrównuje skośny deskowy okapik. Podpiwniczenie, stosownie do konfiguracji
terenu wyższe od wsch., prawie zanika od zach..

- Elewacje: frontowa, pñd-wsch. z przeszklonym gankiem na osi. Po jego bokach po
dwa okna. W partii podpiwniczenia, po wsch. stronie ganku drzwi i okno, w linii
ganku okno. Elewacja tylna pięcioosiowa, z drzwiami na środkowej osi w dobudówce.
Szczytowe jednoosiowe, przy czym okna ściągnięte ku elewacji frontowej. Szczyto-
wa od drogi tynkowana, od podwórza w partii podpiwniczenia z dobudówką. Podpi-
wniczenie tynkowane i malowane na biało. Ściany zrębu szalowane poziomo, malo-
wane farbą olejną na szaro. Okna białe.

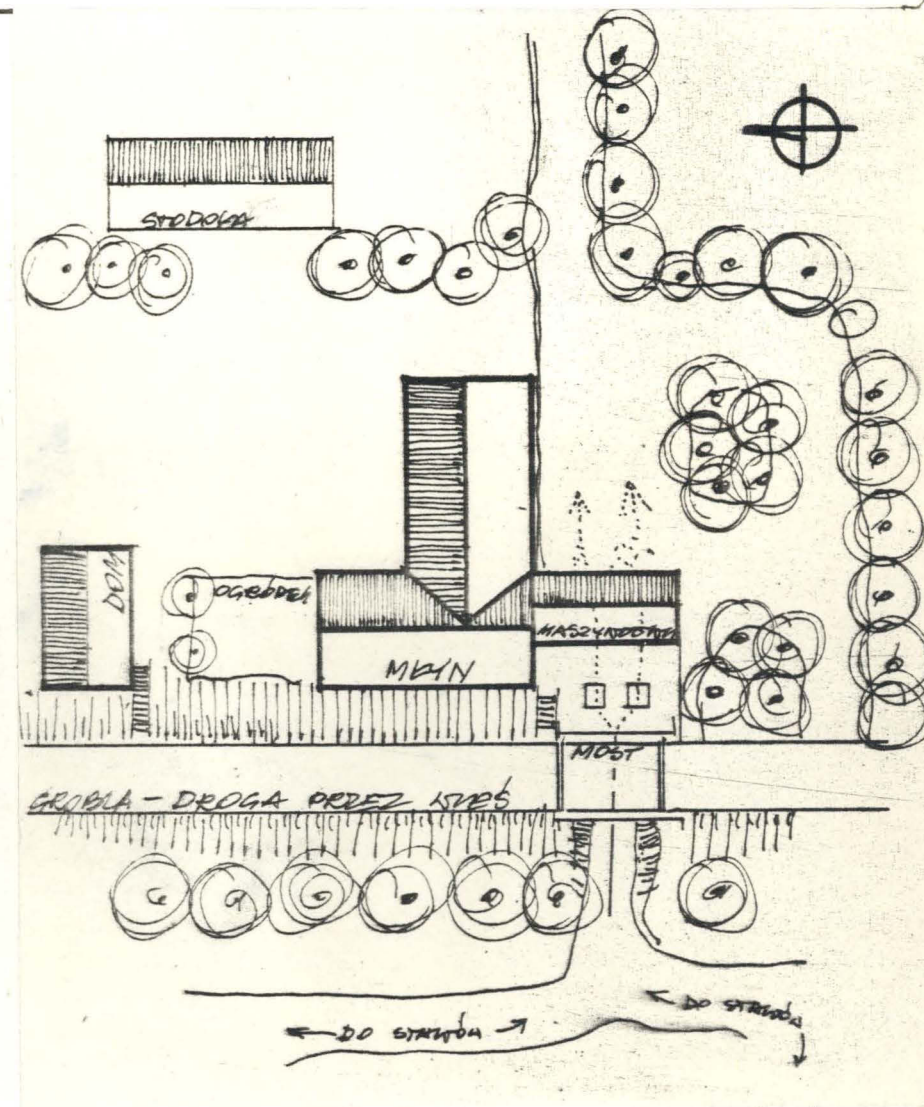
- Rzut: na planie prostokąta, szerokofrontowy, dwutraktowy, trójdziałowy, sześciopo-
mieszczeniowy. Dział tylny nieco węższy od frontowego. Działy boczne dwukrotnie
szersze od środkowego. W trakcie frontowym: pokój, sień, izba /kuchnia/. W trakcie
tylnym pokój, sień, izba /kuchnia/. W dział pñ. dwa pokoje, środkowym sienie,
pñd. dwie izby /kuchnie/. Od frontu ganek, kwadratowy, równy szerokością sie-
niom. Analogiczna dobudówka od tyłu,

- Wnętrze: wejścia do podpiwniczenia: dwa - jedno od frontu - te prowadzi do
zamienionej na kantor pñd. komory piwnicy. Drugie ze szczytu do trzech pozosta-
łych komór piwnicy. Kantor oświetlony dużym oknem od frontu.
Parter: wejścia z zewnątrz dwa, od frontu poprzez ganek do sieni i od tyłu po-
przez dobudówkę do sieni tylnej. Wewnątrz komunikacja w układzie traktowym.
Oświetlenie: pokój, izba traktu frontowego oświetlone trzema oknami, pokój i
izba tylna dwoma oknami. Sienie ciemne. Ganek w górnej partii w całości oszkło-
ny. Wszystkie pomieszczenia posiadają tynkowane ściany i sufity, podłogi dre-
wniane, w pokojach piece kaflowe. W izbach trzony kuchenne. Dwa kominy słupowe
w ścianach między pokojem a sienią oraz kuchniami a sienią.
