1. Obiekt 291

ZESPÓŁ KOŚCIOŁA PARAFIALNEGO P. W. ŚW. PAWŁA

SANDOMIERZ

11. Zdjęcia, rzut, przekrój, sytuacja, orientacja

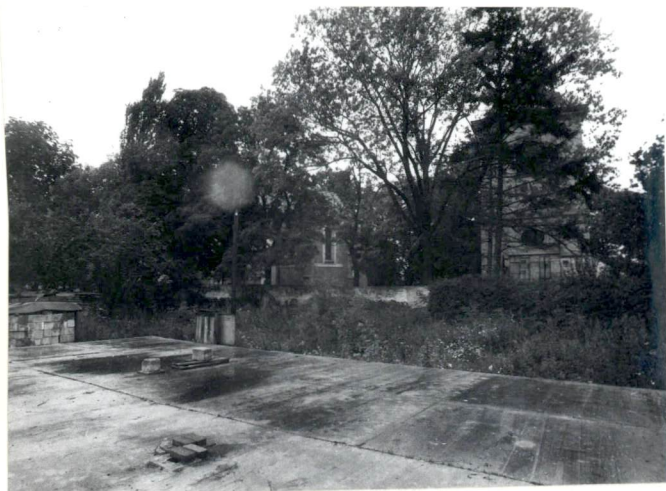
widok od południa

Bryła: w zespole dominuje kościół z wydłużoną nawą i niższym prezbiterium. Od południa do nawy przylega niska kaplica św. Barbary, oddzielona od kościoła niewielkim przedsionkiem, od strony północnej prezbiterium wysoka, dwukondygnacyjna przybudówka, mieszcząca zakrystię i skarbczyk na piętrze. W części wschodniej zespołu dominuje trzykondygnacyjna wieża dzwonnicy, poszerzona o niewielkie aneksy wzdłuż bocznych i tylnej ściany. Ogradzający mur o zróżnicowanej wysokości, przeważnie niskiej, w zależności od otaczającego na zewnątrz terenu.

Elewacje: dolne partie zespołu przesłonięte przez mur ogrodzeniowy zespołu, wyżej czytelne spomiędzy drzew rosnących wzdłuż muru elewacje kościoła i dzwonnicy.
