A B C D E F G H I J K L M N O P R S T U V W X Y Z *Wieliczka*

KOŚCIÓŁ PAR. P.W. ŚW. PROKOPA

gm. SEJDOZISZÓW
KRZCIECICE3. Wiek *XVI*4. Styl *GOTYK*5. Kubatura m³6. Powierzchnia w m²

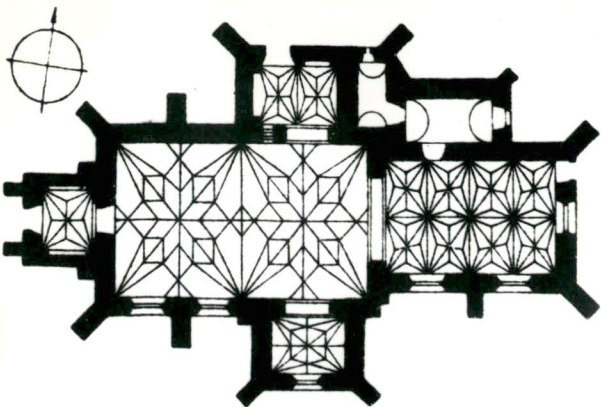
gi opisowe, fotografia
 PLAN 1:500 k=12
 ORIENTOWANY, MUROWANY,
 DWU PRZESTOWE PREZBITERIUM
 Z ZAKRUSTIĄ I SKŁADZIKIEM
 OD PN. I WYSOKA DWUPRZĘ-
 SŁOWA NAWA Z KAPLICĄMI
 PO BOKACH PRZĘSŁA WSK.
 I WYSOKĄ KRUCHTĄ ODZACH.
 SKLEPIENIA GWIAZDZISTE
 I KOŁEBKOWE (ZAKRUSTIA I
 SKŁADZIK). ZEWNĄTRZ
 SZKARPY. DACHY DWUSPA-
 WE, SZUMTY SCHODKOWE.
