MUR OGRODZENIOWY Z KAZALNICĄ ZESPOŁU POKLASZTORNEGO  
BENEDYKTYNEK

SANDOMIERZ

## 12. Autorzy, historia obiektu, określenia stylu.

## 13. Opis (sytuacja, materiał i konstrukcja, rzut, bryła, elewacje, wnętrze, wyposażenie, instalacje).

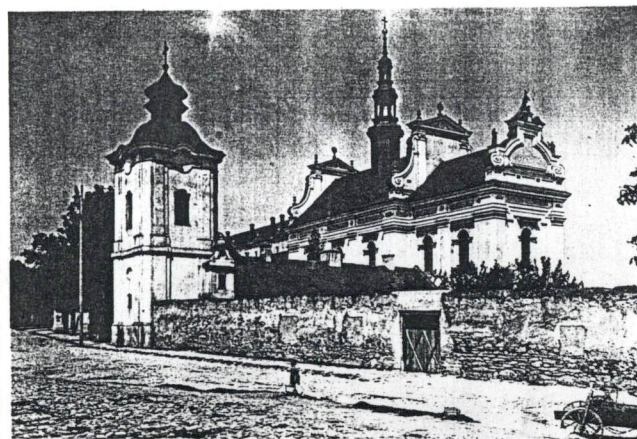
- a. Widok zespołu od południa przed rozebraniem budynku gospodarczego przy murze, nr 4795 PSOZ Tarnobrzeg.
- b. Widok zespołu od południa po rozebraniu budynku gospodarczego przy murze, fot. Poddębski, 1922 r., nr 4595 PSOZ Tarnobrzeg.
- c. Widok zespołu od południowego - zachodu przed zastąpieniem muru ażurowym ogrodzeniem żeliwnym, nr 4776 PSOZ Tarnobrzeg.
