Nr 2230
SWIETOKRZYSKIE

1. Obiekt 19512
DZWONNICA PRZY KOŚCIELE DOMINIKAŃSKIM P.W. ŚW. JAKUBA,
OB. FILIALNYM

2. Czas powstania
kon. XIII - pocz.
XIV w.

3. Miejscowość
S A N D O M I E R Z

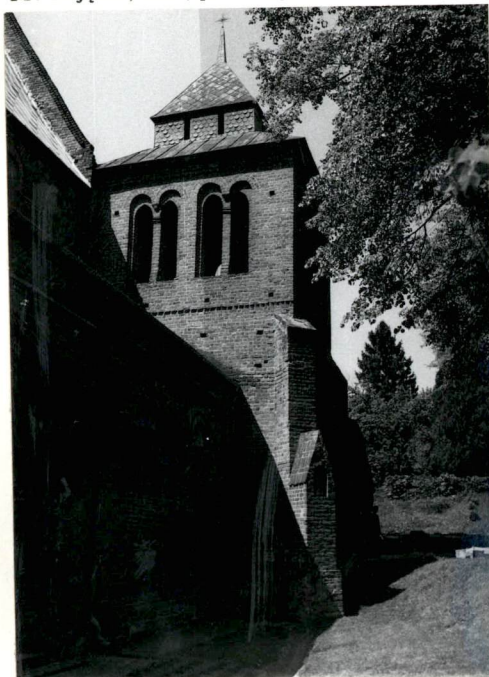
1

- 1) widok od strony wsch.
- 2) widok od strony pñ.-zach.
- 3) narożnik pñ.-wsch.
- 4) elewacja pñd.
- 5) przejście w szkarpie
- 6) strzelnica w ścianie pñd.
- 7-10) wnętrza dzwonnicy
- 11) więźba dachowa

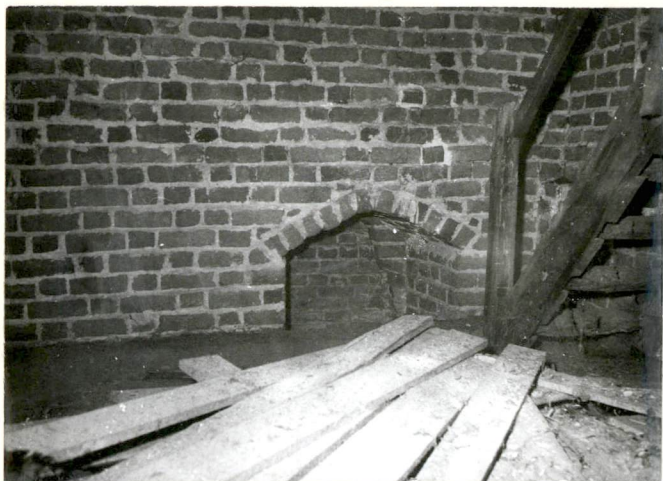
7

- Wnętrze: dostępne z nawy płn.przez wąski, okrągłolukowy otwór wejściowy. 3-kondygnacyjne, komunikacja schodami biegnącymi wzdłuż ścian. W przyziemiu na wys.ok.2,5 m., na ścianie wsch.i zach.odsadzki, nad wejściem zamurowany otwór zamknięty dwuspadowo. Kondygnacja nieoświetlona. Kondygnacja środkowa z odsadzkami na ścianie płn.i pld., oświetlona przez otwory strzelnic. Górna kondygnacja z otworami przeźroczy dzwonnych, dzwony zawieszane na belkach opartych na konionie murów, wyżej konstrukcja dachowa.

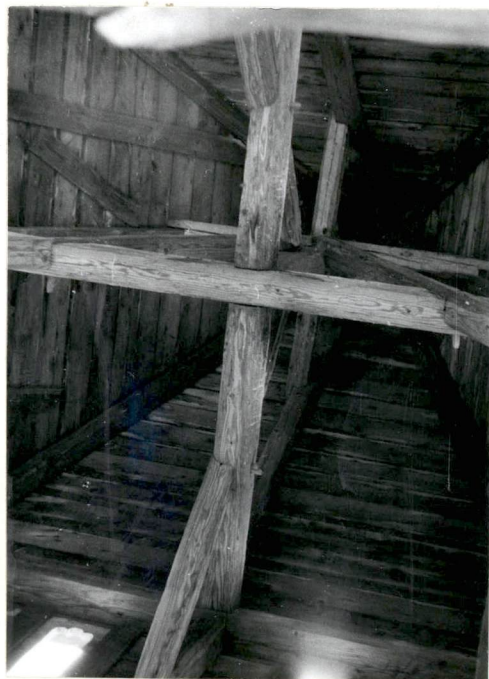
11

- Materiał i konstrukcja: murowana z cegły na zaprawie wapiennej, w wątku gotyckim. Wymiary cegieł 29x12-12,5x8x8,5, główki ciemne, mocniej wypalone. Stropy belkowe na podciągach przyściennych, podłogi z desek położonych na belkach stropu. Konstrukcja dachowa mieszana-stolcowo-wieszarowa, pokrycie blachą ocynkowaną na deskowaniu. Schody drewniane, łamane z podestami i prostą w formie poręczą.
