# KARTA EWIDENCYJNA ZABYTKU NIERUCHOMEGO WPISANEGO DO REJESTRU ZABYTEKÓW

MAŁOSZÓW

KOŚCIÓŁ P.W. ŚW. MIKOŁAJA

I poł. XVII w. (1646r.)

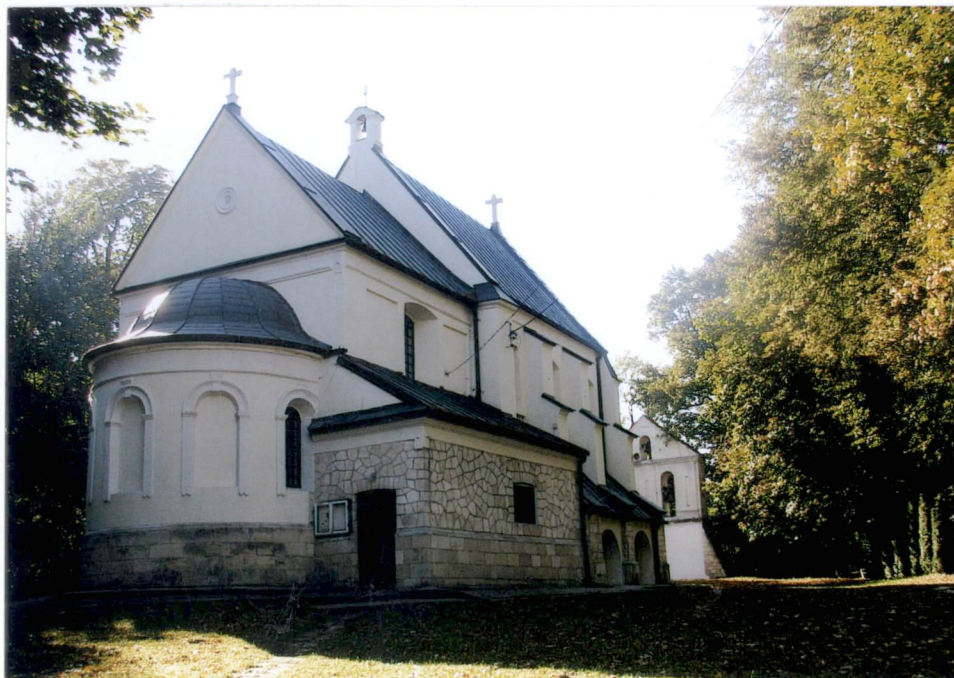
widok na obiekt od strony północno-wschodniej (od strony plebani)

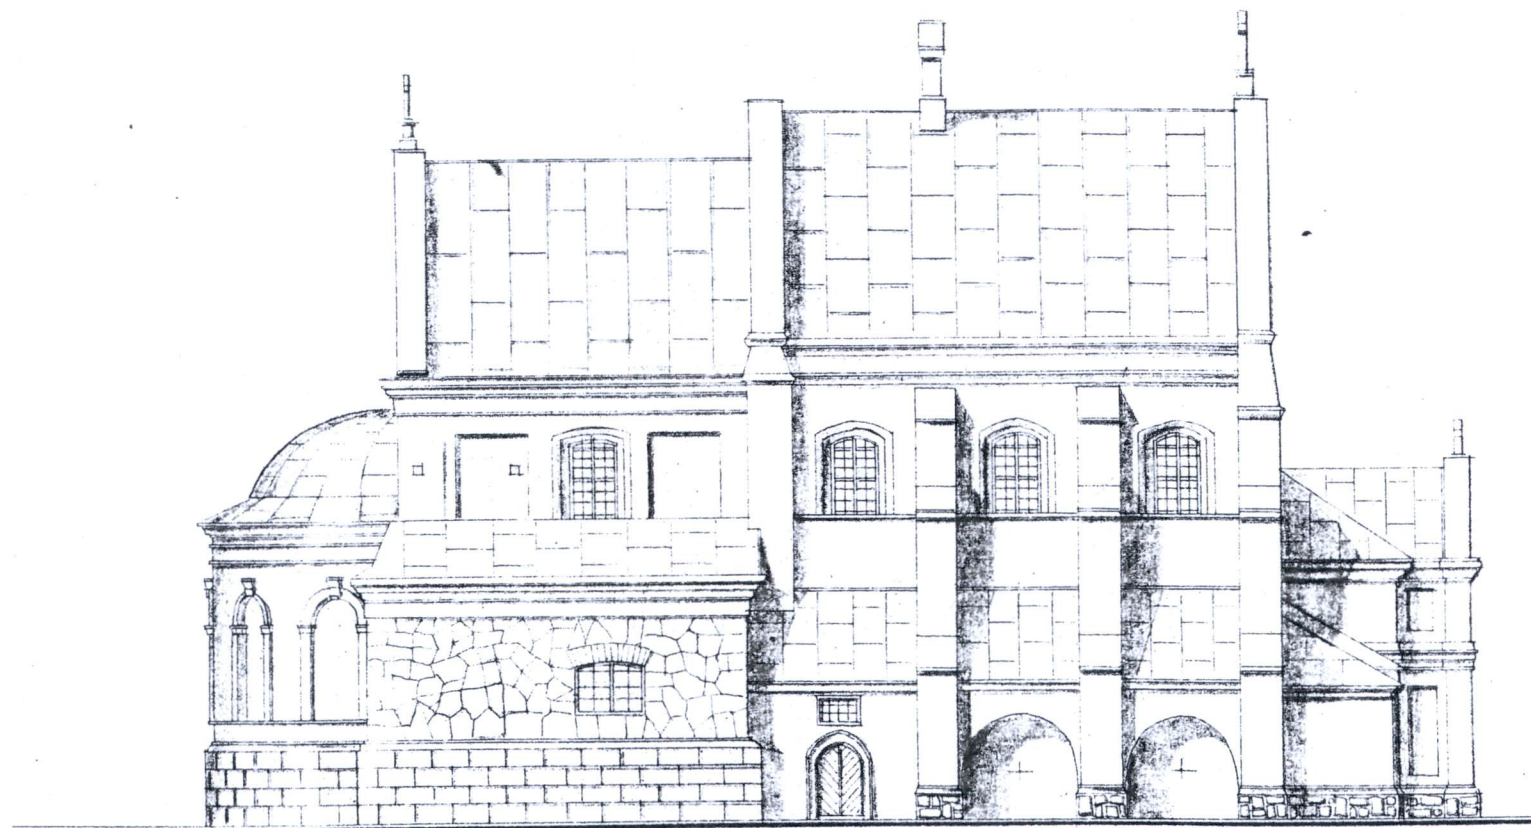
6. przekrój pionowy korpusu nawowego z widokiem na ołtarz
7. przekrój pionowy korpusu nawowego
8. elewacja południowa
9. elewacja północna
10. przekrój pionowy korpusu nawowego

E L E W A C J A P O L N D E N A 1 : 1 0 0

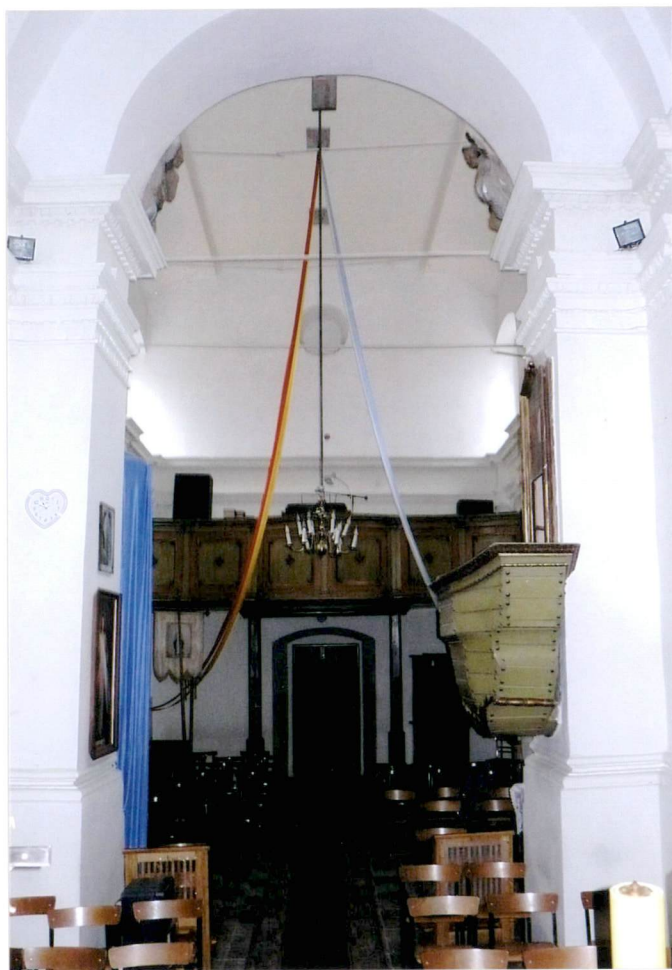
Chór muzyczny drewniany wsparty na dwóch kolumnach, z prostą balustradą w partii środkowej wysuniętą ku przodowi, zdobiony kwadratowymi płycinami o ozdobnych profilowanych ramkach.

17. widok na kościół od strony południowo - zachodniej (stan z 1959r.)
18. ujęcie elewacji południowej (stan z 1959r.)
19. wnętrze - widok na chór muzyczny

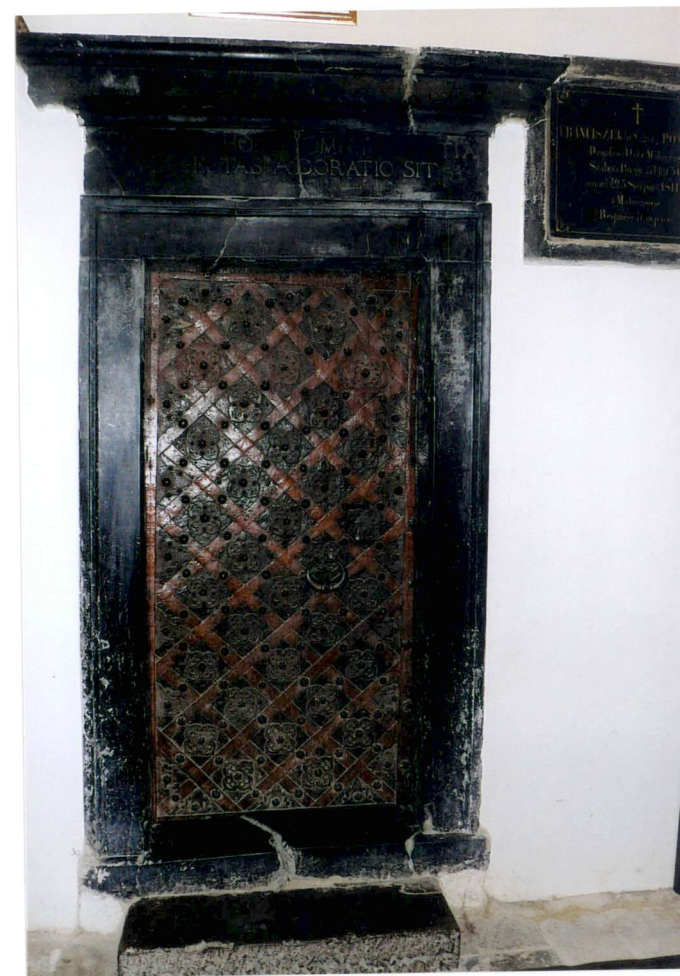
W przejściu z prezbiterium do zakrystii kamienny portal z inskrypcją w nadprożu: „TRINITATI HONOR OMNIPOTENTIA MAGNESTAS ADORATO SIT”. Na ścianie północnej i południowej epitafia inskrypcyjne w formie płyt: Marianny z Kórnickich Trzeszkowej, Franciszka Ponińskiego, ks. Jakuba Rzepczynskiego.

20. wnętrze - widok na ołtarz
21. obramienie portalu w prezbiterium
22. ściana prezbiterium z dekoracją architektoniczną
23. widok na chór muzyczny
24. ujęcie ambony posadowionej w filarze łuku tęczowego
