1. Obiekt *296*
ZESPÓŁ ~~PO~~REFORMACKI, OB. PARAFIALNY

2. Czas powstania
1679 - 89

3. Miejscowość
SANDOMIERZ

1. Miejscowość	2. Obiekt (nazwa jak w karcie)	3. Zawartość wkładki (nazwa obiektu lub materiału uzupełniającego)
SANDOMIERZ	Zespół poreformacki	c.d. pkt. 12 , wykaz kart szczegółowych, spis ilustracji

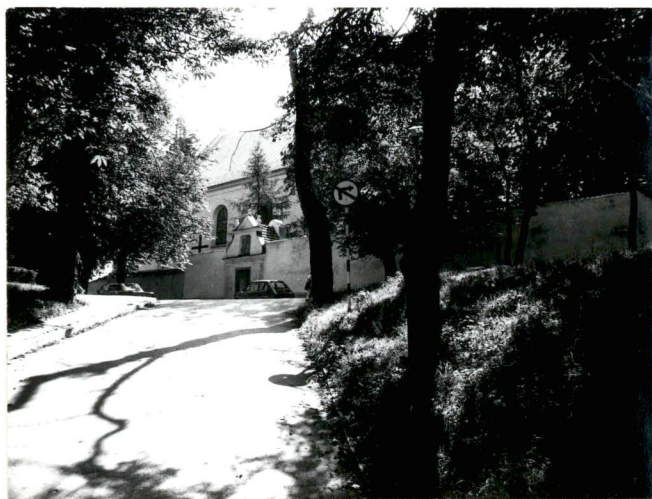
8

- 8. Widok zespołu od północy.
- 9. Widok muru ogrodzeniowego z kaplicami Męki Pańskiej od strony dziedzińca przed fasadą kościoła.
- 10. Widok fasady poprzedzonej kruchtą od strony dziedzińca przed kościołem.

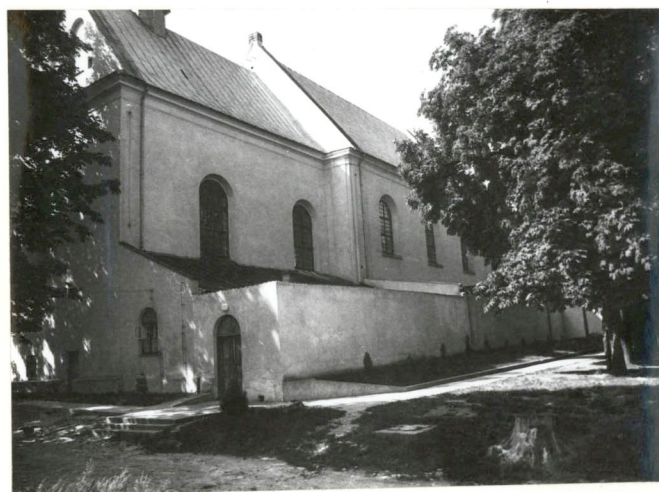
11

- 11. Widok zespołu od strony północno - wschodniej.
- 12. Widok zespołu od południa - na pierwszym planie klasztor.
- 13. Widok zespołu od południowego zachodu..

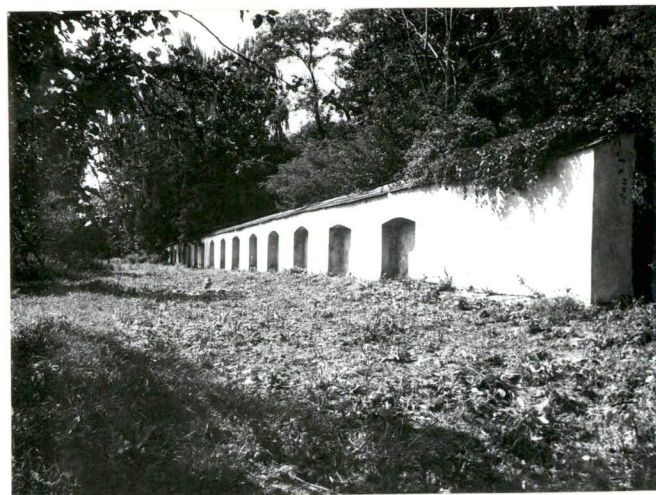
14

- 14. Mur ogrodzeniowy ogrodu poklasztornego od strony jego wnętrza.
- 15. Mur ogrodzeniowy ogrodu poklasztornego od zewnątrz - napisy po stronie południowo - zachodniej.
