1. Obiekt 297/1

DAWNY DOM KSIĘŻY EMERYTÓW

3. Miejscowość
SANDOMIERZ

11. Zdjęcia, rzut, przekrój, sytuacja, orientacja

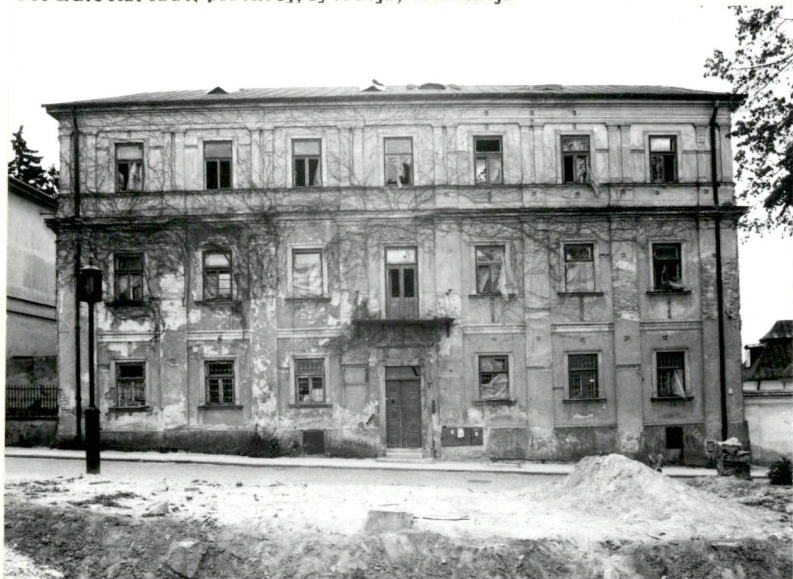
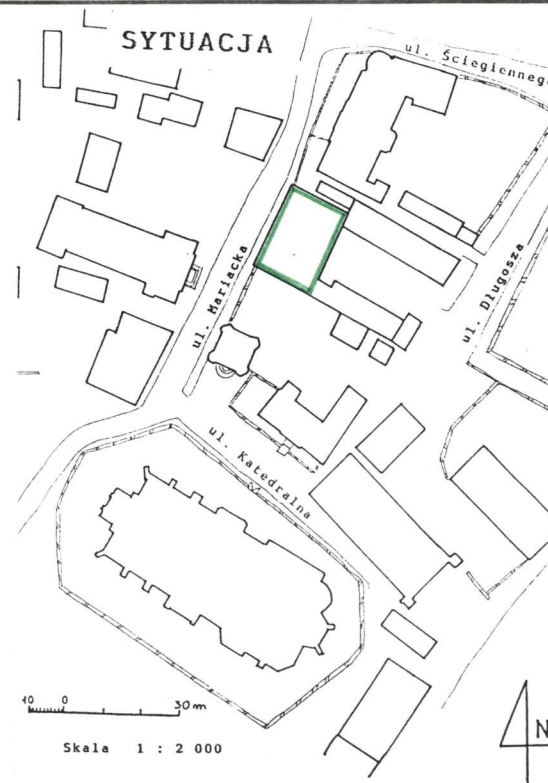
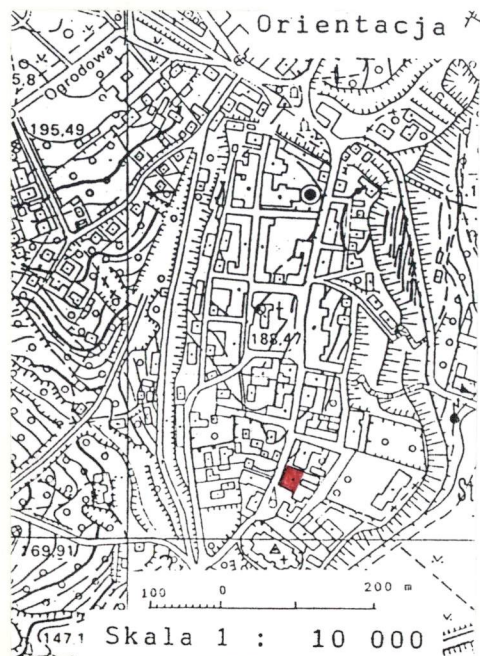
RZUT - Prostokątny o 2,5-traktowym układzie wewnątrz, pierwotnie z krzyżującymi się korytarzami rozdzielającymi ciągi pomieszczeń i klatką schodową założoną po stronie północno - zachodniej ich przecięcia; druga, wtórna klatka schodowa wprowadzona w południowej części tylnego traktu. Obecnie układ w południowo - wschodniej części budynku zmieniony likwidacją korytarzy - 3-traktowy. Pozostałe części korytarza w kształcie litery L. Rzut na wszystkich kondygnacjach zbliżony z wyjątkiem dolnej kondygnacji obecnie zasypanych piwnic, górnej kondygnacji piwnic, gdzie brak korytarza poprzecznego w części wschodniej oraz drugiego piętra, gdzie pierwotnie w części południowo - zachodniej duża sala, obecnie wtórnie podzielona. Pomieszczenia dostępne z korytarzy i niektóre ze sobą skomunikowane.

BRYŁA - Zwarta, prostopadłościenna, zamknięta dwuspadowym dachem, całkowicie podpiwniczona dwiema kondygnacjami piwnic, z których dolna zasypana, dwupiętrowa. Od wschodu dostawione duże niskie oficyny.

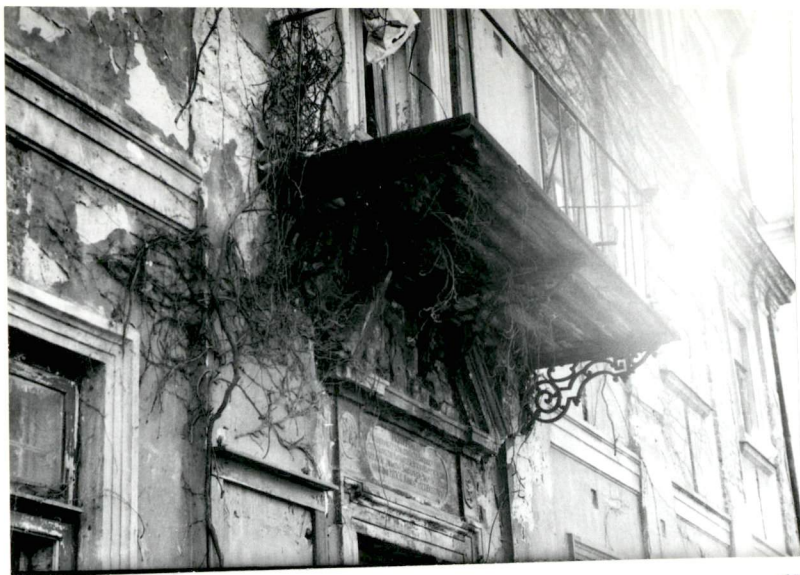
5

1. Elewacja frontowa.
2. Elewacja północna.
3. Elewacja południowa.
4. Tablica erekcyjna w zwieńczeniu portalu wejściowego.
5. Wtórny balkon nad portalem wejściowym.
6. Wnętrze piwnicy.
7. Widok korytarza piwnicznego.
8. Widok wtórnie przedzielonego korytarza na parterze.
9. Wnętrze jednego z pomieszczeń narożnych parteru z wtórnym wejściem do oficyny.
10. Zamurowana wnęka latryny w korytarzu parteru.
11. Widok klatki schodowej na piętro.
12. Widok wtórnej klatki schodowej w tylnym traktcie budynku.
13. Detal żeliwnych schodów w tylnym traktcie budynku.
14. Wnętrze dużej sali na piętrze.
15. Gzyms sufitu w dużej sali piętra.
16. Widok więźby dachowej.
