DOM KATOLICKI

1. 30-te XX w.

SANDOMIERZ

ul. Mariacka 16

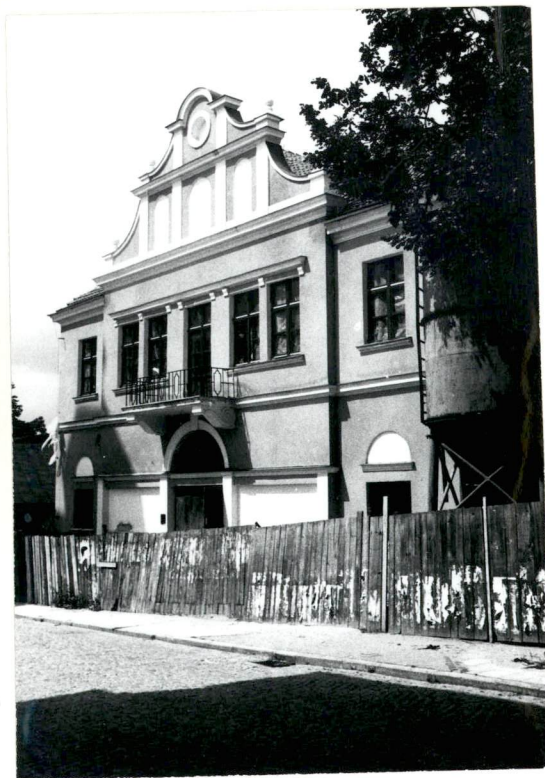
ELEWACJE - frontowa siedmioosiowa, symetryczna, z pięcioosiową częścią środkową wysuniętą ryzalitowo. Pośrodku prostokątne wejście z arkadowym nadświetlem flankowane szerokimi blendami, nad nim balkon, po bokach którego pary okien ograniczonych z góry i z dołu gzymsami. W osiach bocznych pojedyncze okna - u dołu z półkolistymi blendami w zwieńczeniu, u góry prostokątne. Nad częścią środkową trójosiowy i dwukondygnacyjny szczyt o krawędziach wyciętych spływowo. Kondygnacje i szczyt podzielone gzymsami. Elewacje boczne po bokach wysunięte uskokowo, bez dekoracyjnych podziałów, z zamurowanymi, ogzymsowanymi u góry i u dołu dużymi oknami w części środkowej, parami wejść pod nimi, wejściami i oknami w częściach bocznych. Elewacja tylna gładka, z trzema wejściami i dwoma oknami do piwnic w przyziemiu i małym szczytem na osi, ponad gzymsem podokapowym. Szczyt o ukształtowanych spływowo krawędziach, przepruty u podstawy parą usytuowanych symetrycznie okien.

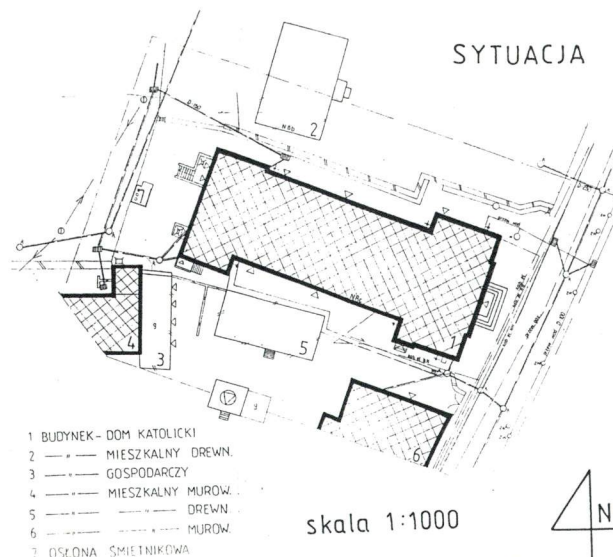
SYTUACJA

- 1 BUDYNEK - DOM KATOLICKI
- 2 MIESZKALNY DREW.
- 3 GOSPODARCZY
- 4 MIESZKALNY MUROW.
- 5 DREW.
- 6 MUROW.
- 7 OŚLONA ŚMIETNIKOWA

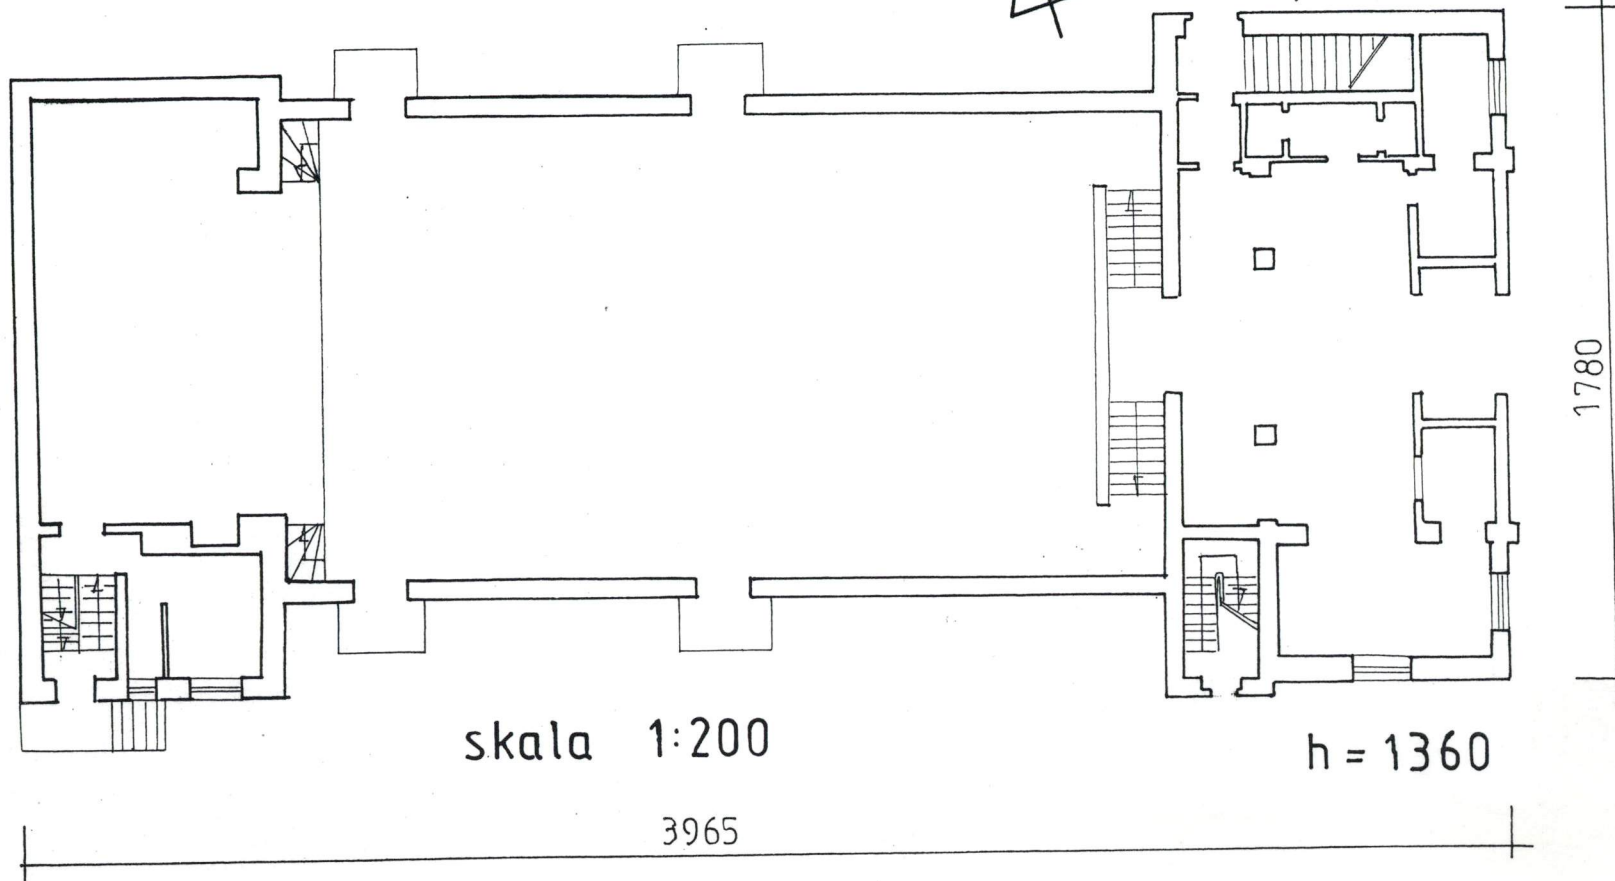
RZUT PARTERU

RZUT - budynek na planie trzech zestawionych ze sobą prostokątów - dwóch skrajnych poprzecznie do środkowego, największego. Części boczne są nieco wysunięte ryzalitowo z bocznych elewacji budynku. Część wschodnia, frontowa, mieści na parterze założony osiowo duży westybul ze stropem wspartym na dwóch kwadratowych filarach, poprzedzony przedsionkiem z dwoma małymi pomieszczeniami po bokach. Westybul dostępny głównym wejściem od wschodu oraz bocznym od północy. Po bokach klatki schodowe na piętro części wschodniej - północna z wejściem od strony westybulu i z zewnątrz, południowa z wejściem z zewnątrz. Obok mniejsze pomieszczenia, otwarte pierwotnie arkadami do westybulu - szatnia i sanitariaty. Na piętrze duża sala konferencyjna, skomunikowana z obiema klatkami schodowymi korytarzem, z którego po stronie zachodniej dwa wejścia na balkon wychodzący na zajmującą całą przestrzeń części środkowej, na wysokości dwóch kondygnacji, salę widowiskową. Sala dostępna z obu bocznych części budynku oraz z zewnątrz szerokimi wyjściami po bokach. Z westybulu zejście dwoma prostymi biegami schodów prowadzącymi do wschodnich narożników sali. Część zachodnia podpiwniczona, z kotłownią w partii piwnic, sceną na parterze i pierwszym piętrze, pomieszczeniami administracyjnymi na drugim piętrze (w partii poddasza) oraz klatką schodów na piętro i strych w narożniku południowo - zachodnim i pomieszczeniami gospodarczymi na każdej kondygnacji w narożniku południowo - wschodnim. Część zachodnia skomunikowana

drugi piętrowy (w parterze i na pierwszym piętrze) w narożniku południowo - zachodnim i pomieszczeniami gospodarczymi na każdej kondygnacji, w narożniku południowo - wschodnim. Część zachodnia skomunikowana poprzez scenę z salą widowiskową oraz dostępna z zewnątrz od południa. Budynek wielotraktowy. c.d. opisu na karcie dodatkowej

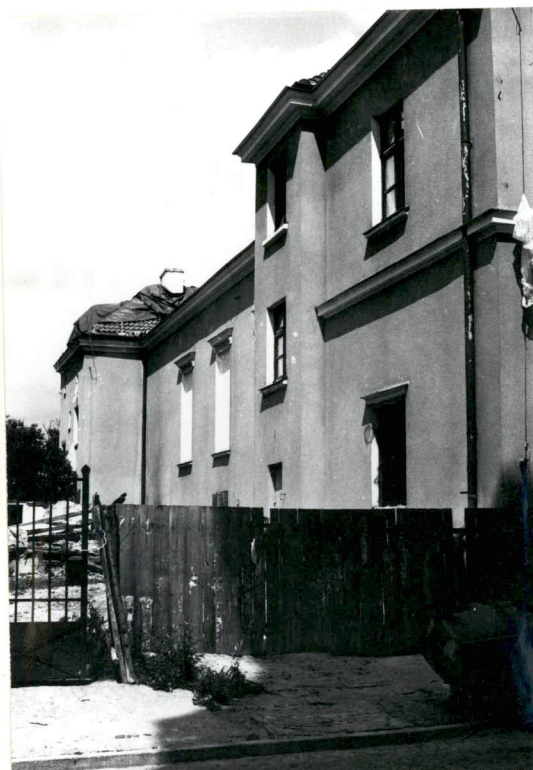
2

1. Elewacja frontowa - wschodnia
2. Elewacja południowa
3. Elewacja północna
4. Elewacja zachodnia
5. Szczyt elewacji frontowej
6. Wnętrze westybulu
7. Wnętrze sali widowiskowej-cokoł pilastra

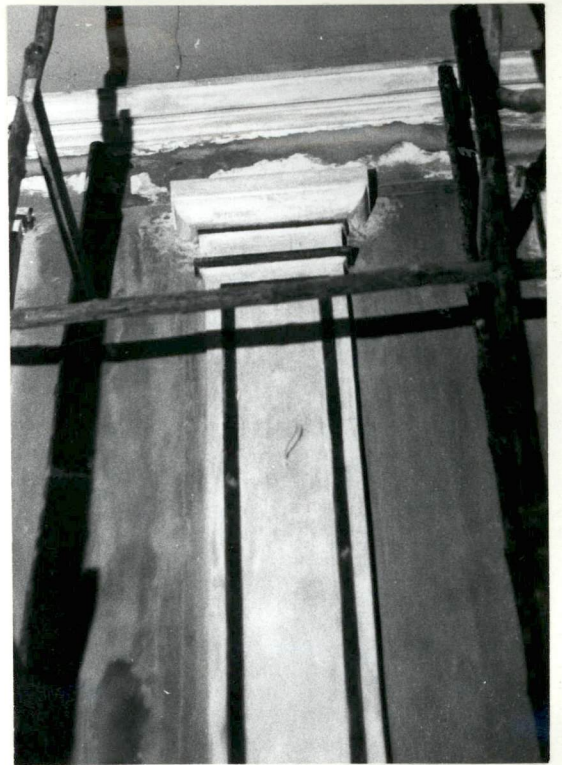
8

8. Wnętrze sali widowiskowej-głowica pilastra
9. Wnętrze sali widowiskowej-dolny fragment obramienia wnęki
10. Wnętrze sali widowiskowej-dekoracja ścian i sufitu
11. Wnętrze sali widowiskowej-sufit
12. Wnętrze sali widowiskowej-gzyms i faseta
