1. Obiekt 299

MURY MIEJSKIE - pozostałości

2 poł.XIV-XV w.
poł.XVI w.

SANDOMIERZ

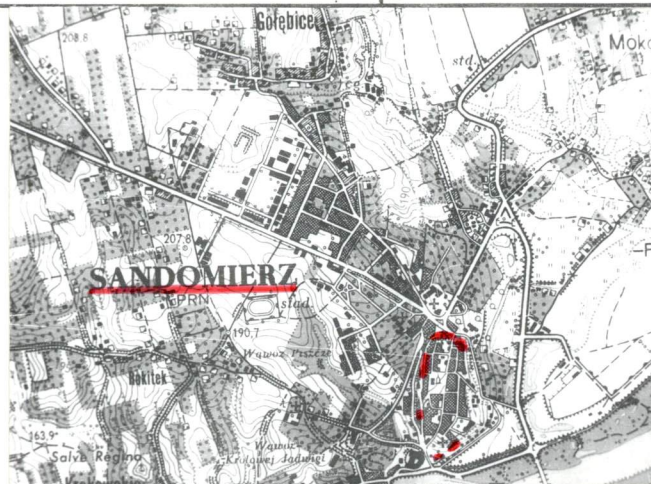
† Plan sytuacyjny z rekonstrukcją
przebiegu murów wg. stanu z ok.
1400 r. na podstawie oprac.

J. Widawskiego.

- 1) Brama opatowska
- 2) Baszta od pñ., część. zachowana
- 3) Wieża narożna pñ.-wsch.
- 4) Brama lubelska
- 5) Brama krakowska
- 6) Zamek
- 7) Furta dominikańska
- 8) Baszta od zach., część. zachowana
- 9) Kościół św. Ducha
- 10) Kościół św. Piotra
- 11) Kościół kolegiacki NMP, ob. kate-
dra
- 12) Kościół św. Marii Magdaleny
- 13) Brama zawichojska-zap. poł. XVI w.
