KARTA EWIDENCYJNA ZABYTKÓW
ARCHITEKTURY I BUDOWNICTWA

DOM MIESZKALNY

koniec XIX w.

4. Adres SANDOMIERZ
ul. Armii Czerwonej nr 3
/d. Zawichojska/
nr hipoteczny

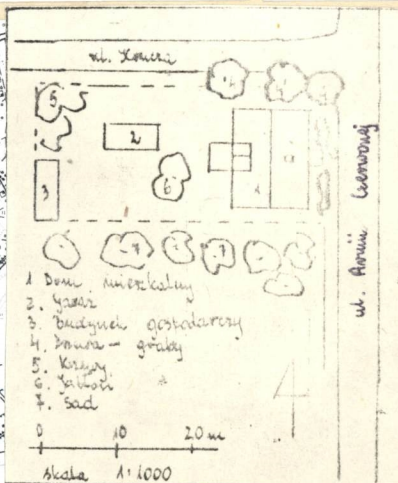
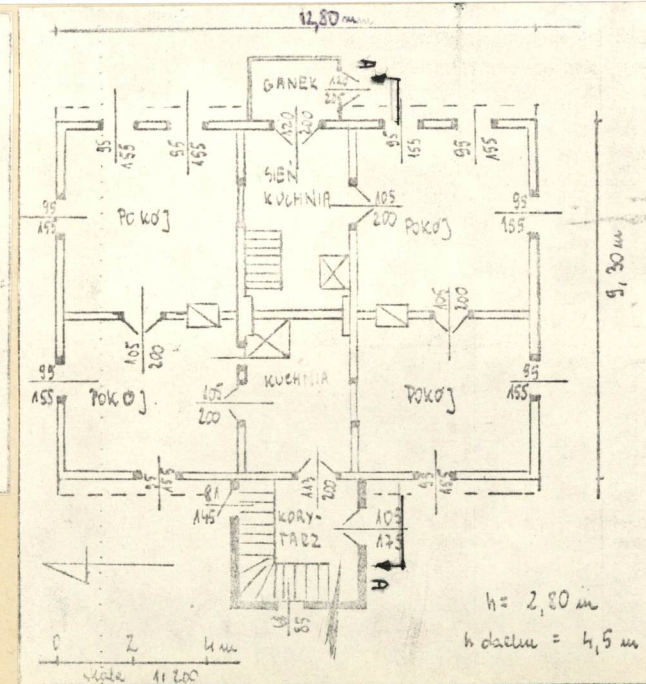
Dom został wzniesiony prawdopodobnie w końcu XIX w.. Fundator nieznany. Przed I wojną światową w budynku tym miała się mieścić szkoła, następnie właścicielem domu został Rosjanin. Rodzina jego spolonizowana po I wojnie pozostała w Polsce i dom jest w jej posiadaniu do chwili obecnej /1986 r./. Po II wojnie światowej z domu wydzielono trzy mieszkania. Obecna właścicielka domu [redacted] /emerytowana nauczycielka/zajmuje południową połowę parterowej części budynku, rodzina [redacted] północną połowę, poddasze zaś rodzina [redacted]. Dom reprezentuje dwutraktowy układ pomieszczeń, z sienią usytuowaną centralnie.

Siedlisko usytuowane u zbiegu ulic: Kruczej i Armii Czerwonej. Dom zwrócony frontem na wschód, w kierunku ul. Armii Czerwonej, tuż przy niej, szczytem na północ w stronę ul. Kruczej, w odl. 2,5 m od niej. Od strony zachodniej siedlisko zamyka murowany budynek gospodarczy. Południową część posiadłości zajmuje kilkunastostopowy ogród owocowy. Przed domem krzew forsycji, ganek porośnięty winogronem. Między domem a ul. Kruczą trzy graby, na podwórzu w odl. 6 m od domu blaszany garaż. Całość ogrodzona siatką. Dom drewniany z gankiem i dobudowanym od strony podwórza korytarzem, wzniesiony na rzucie prostokąta, 6-pomieszczeniowy z poddaszem mieszkalno-magazynowym / 4 pomieszczenia mieszkalne 3 magazynowe/, częściowo podpiwniczony /północna połowa budynku/.
Posadowienie - podmurówka kamiennie-ceglana, tynkowana, na niej przyciesie szalowana deskami ułożonymi poziomo. Ściany - drewniane - konstrukcja niewidoczna, ściany szalowane pionowo deskami ułożonymi do czoła połączonymi w miejscu styku desek listwami. Szalunek pomalowany brązową farbą olejną. Wewnątrz ściany tynkowane, pomalowane farbami klejowymi. Ściany przybudówki od strony podwórza murowane z cegły, tynkowane obustronnie, wewnątrz bielone. Otwory okienne - wszystkie okna osadzone w łątkach, ościeżnicowe, obramowane profilowanymi opaskami /pomalowanymi w pd. części domu na kolor zielony, w pn. na brązowy/, dwurzędowe: dolny rząd- 4-skrzydłowe, 2-połowe; górny rząd- 2-skrzydłowe, 2-połowe. Okna w szczytach dachu: po jednym 4-skrzydłowym - zewnętrzne skrzydła 2-połowe, wewnętrzne 4-połowe i po dwa małe 2-połowe okienka strychowe. Okno w połaci dachu - 4-skrzydłowe, 4-połowe. Oszklenie ganku - front: cztery dwupolowe kwatery okienne; pn. ścianka boczna: trzy kwatery dwupolowe; pd. ścianka boczna: po obu stronach drzwi po jednej kwaterze dwupolowej. Otwory drzwiowe - wiodące z przybudowanego od strony podwórza korytarza do piwnicy-spągowej, jednoskrzydłowe, na zawiasach pasowych i z tej sieni na poddasze- jednoskrzydłowe, płycinowe, pozostałe-dwuskrzydłowe, płycinowe. Wejściowe drzwi do korytarza / od strony podwórza/ i z korytarza do kuchni z naświetlem, do ganku oszkłone w górnych płycinach. Podłogi - w korytarzu beton, pozostałe pomieszczenia - podłogi białe. Schody - z sieni na poddasze i z przybudówki na poddasze - policzkowe z drewnianą balustradą ze szczebli. Powały - we wszystkich pomieszczeniach podsufitki tynkowane. Dach - dwupołaciowy o konstrukcji krokwiowo-płaskiowej z dwoma ścianami stołcowymi, które tworzą jednocześnie szkielet ścian pomieszczeń poddasznych. Okap dachu o szer. ok. 60 cm szalowany od spodu. We wsch. połaci dachu lukarna zwieńczona dwuspadowym daszkiem, w zach. połaci facjata z dwuspadowym daszkiem, do której dobudowana ściana przybudówki z jednopołaciowym daszkiem, nad gankiem dwupołaciowy daszek z ozdobnie wyciętymi listwami wzdłuż krawędzi pochyłych. Wzdłuż połaci dachu rynny z rurami spustowymi w narożach. Połacie kryte blachą, szczyty szalowane pionowo /dwie deski do czoła w miejscu styku łączone listwą/. Urządzenia ogniowe - kuchnie: od frontu- wolno stojąca kuchnia węglowa; od podwórza- trzon do gotowania z cegły, otynkowany. Pokoje- kaflowe piece ogrzewcze, na parterze umieszczone w ścianach działowych między pokojami. Piec między pokojami w pn. części budynku zwieńczony profilowanym gzymsem. Dom posiada instalację elektryczną.

<p>14. Kubatura</p> <p>773,3 m³</p>	<p>15. Powierzchnia użytkowa</p> <p>120 m² -parter, 65 m² -poddasze, 56 m² -piwnica</p>	<p>16. Przeznaczenie pierwotne</p> <p>mieszkalne</p>	<p>17. Użytkowanie obecne</p> <p>mieszkalne</p>
<p>18. Prace budowlane i konserwatorskie, ich przebieg i dokumentacja</p> <p>Dom rozbudowano - do elewacji tylnej dobudowano korytarz ze schodami wiodącymi na poddasze zasłaniając facjatę w zach. połaci dachu. Zlikwidowano komunikację między pd. i pn. częścią domu oraz między sienią w trakcie frontowym a poddaszem. Zmieniono funkcje niektórych pomieszczeń: z sieni w trakcie frontowym zrobiono kuchnię. W końcu lat 70-tych w pn. części domu zmieniono tynki, pomalowano pomieszczenia, na podłogach położono płytę pilśniową. W 1985 r. remontowano dach - wymieniono przerdzewiałe kawałki blachy.</p>		<p>19. Stan zachowania (fundamenty, ściany zewnętrzne ścian, wewnętrzne, sklepienia, stropy, konstrukcje dachowe, pokrycia dachu, wyposażenie i instalacje)</p> <p>Teren, na którym zbudowano dom jest podmokły, woda przedostaje się do piwnicy umieszczonej pod pn. częścią domu - stąd dom poważnie zawilgocony. Spróchniały fragment przycieśi w pn. części elewacji zachodniej. Drewno ścian i przycieśi ze śladami działania spuszczała. Ściana elewacji pn. zawilgocona, zbutwiałe deski okapu w pd. części elewacji zach.</p>

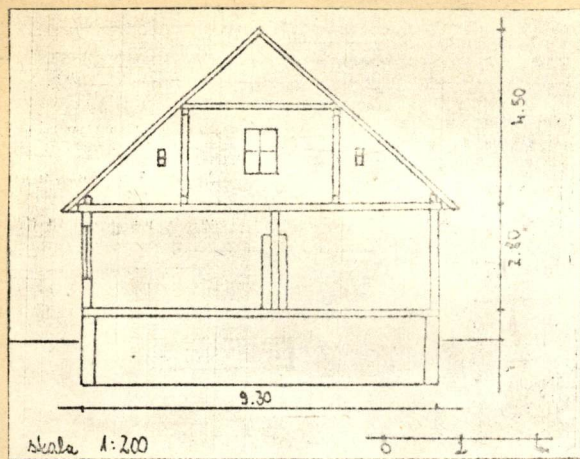
Fot. elewacje domów mieszkalnych. Przekrój poprzeczny
budynku /na odwrocie karty/.
