A B C D E F G H I J K L Ł M N O P R S T U V W X Y Z Nr 2557

1. Obiekt 326/1

Zespół dworski - DWÓR (1)

BRZEGI

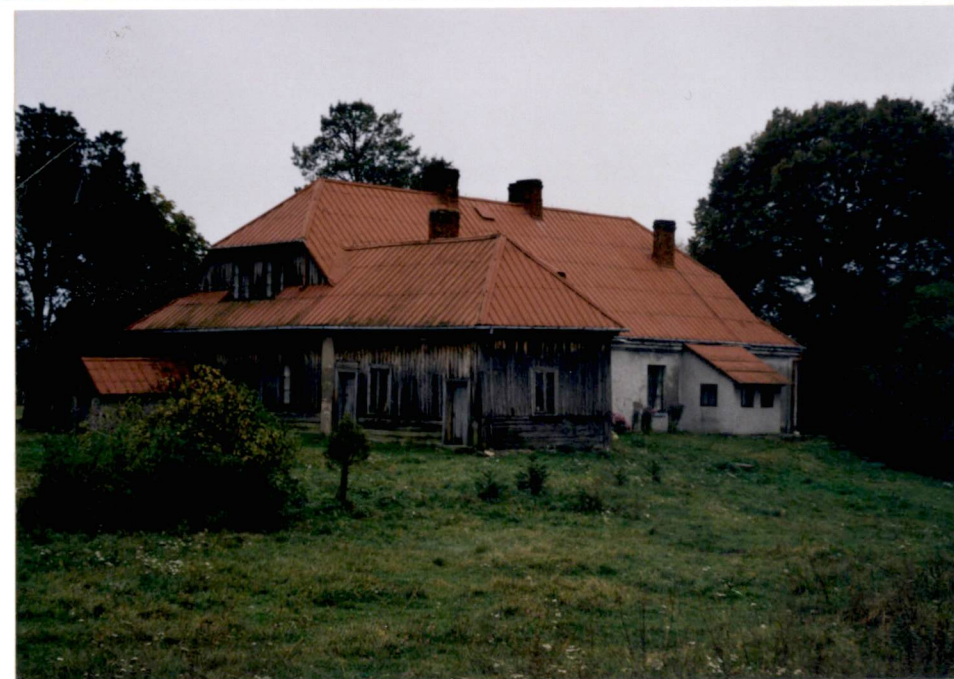
1

1. Widok ogólny od pn-zachodu
2. Elewacja wschodnia wejściowa
3. Elewacja zachodnia ogrodowa
4. Elewacja pn korpusu
5. Narożnik pd-wschodni i elewacja wschodnia
6. Narożnik pn-zachodni z przybudówką
7. Elewacja pd przybudówki
8. Ganek w elewacji wschodniej
9. J.w. - podest i stan dolnej części kolumnienek
10. Fragment podmurówki korpusu
11. Sklepienie piwniczki
12. Gzyms korpusu - narożnik pd-wschodni
13. Konstrukcja więźby dachowej - strona zachodnia
14. Schody na strych
15. Drzwi z kuchni do salonu
16. Przybudówka - stan zachowania ściany od pn-zachodu
17. Drzwi wejściowe pn.

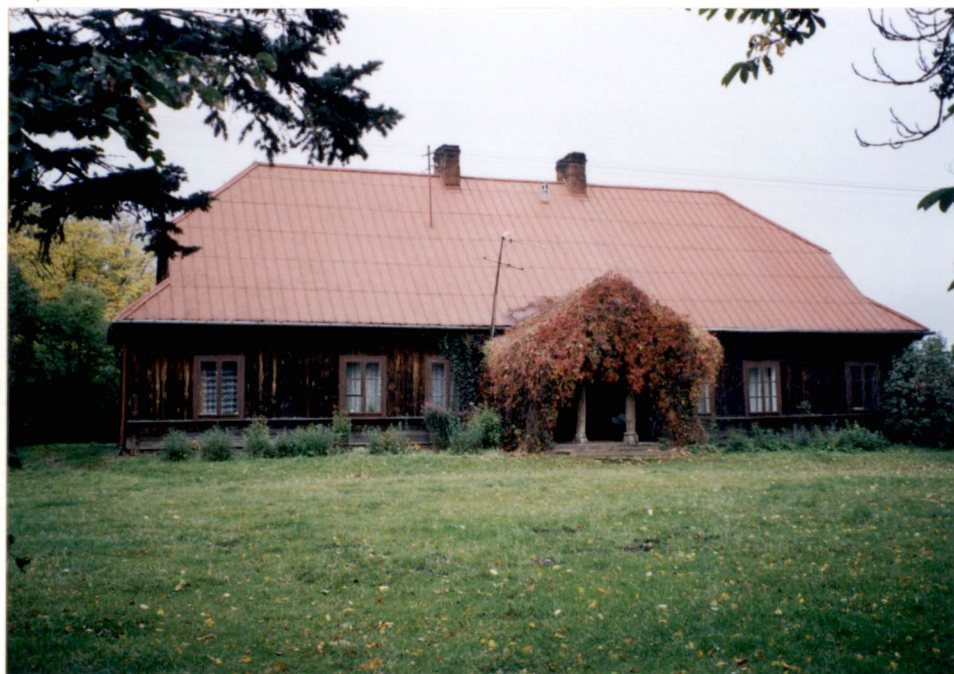
2

elewacja wsch. wejściowa 7 osiowa z osiami skrajnymi odsuniętymi ku narożnikom. Wejście w osi środkowej poprzedzone lekko podniesionym gankiem wspartym na 4 kolumnkach o wybrzuszonych trzonach i kostkowych kapitelach i bazach.

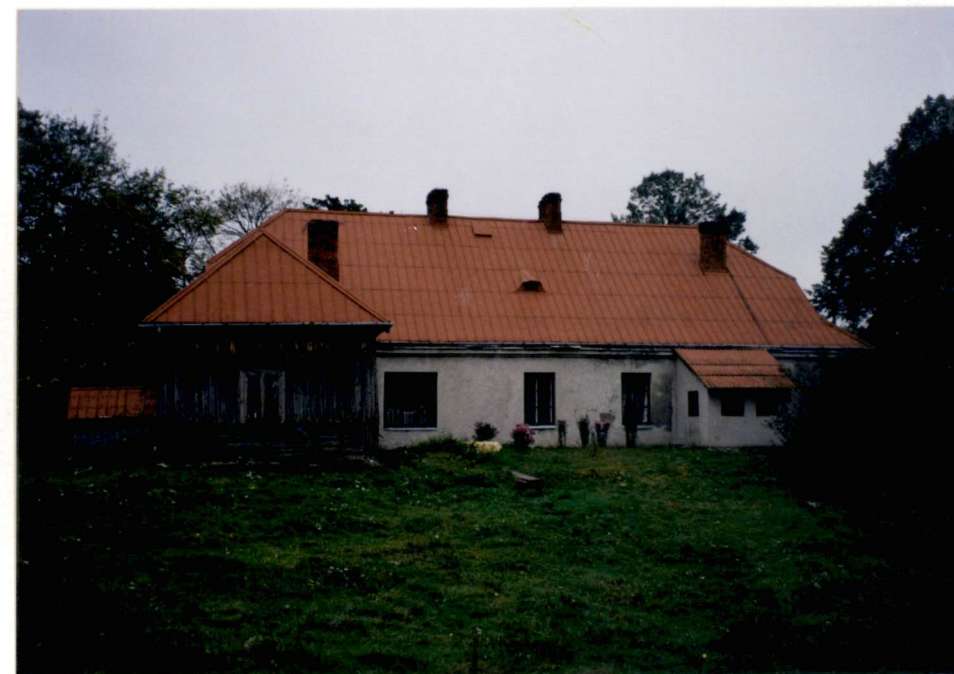
3

elewacja zachodnia ogrodowa przebudowana, w części pn zasłonięta przybudówką gospodarczą; 4 osiowa z szerszym oknem d. kuchni w osi 1 i wejściem w osi 4 osłoniętym dwuokienną przybudówką. Ściana zamknięta uskokowym gzymsem.

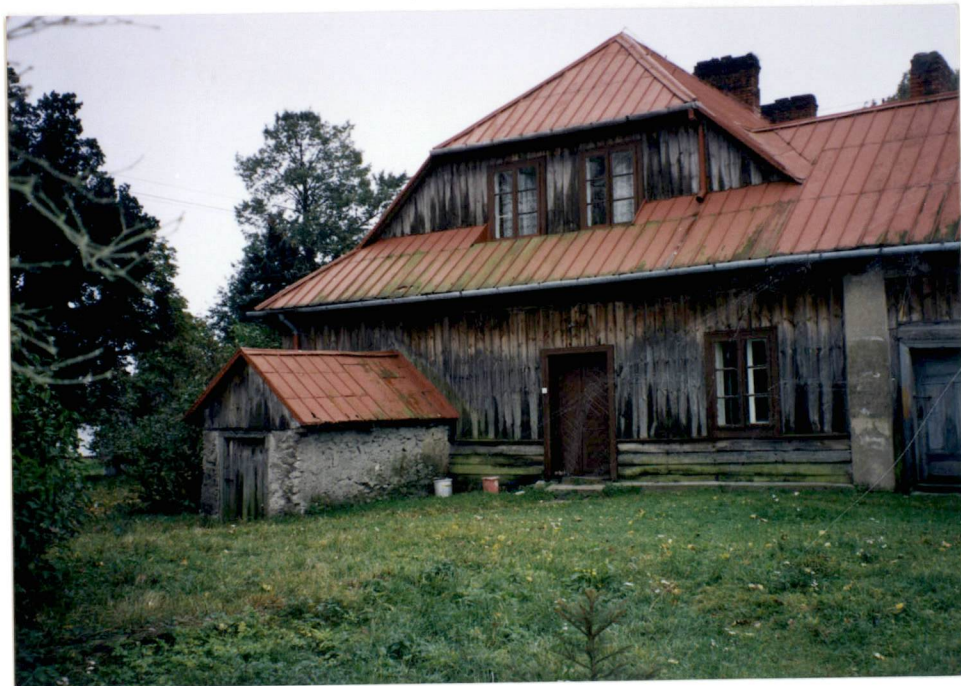
4

elewacja pn dwuosiowa z wejściem przesuniętym nieco na zachód od osi środkowej i oknem przy narożniku zach. przechodząca w trójosiową elewację przybudówki. Od wsch. niski aneks ze schodami piwnicznymi.

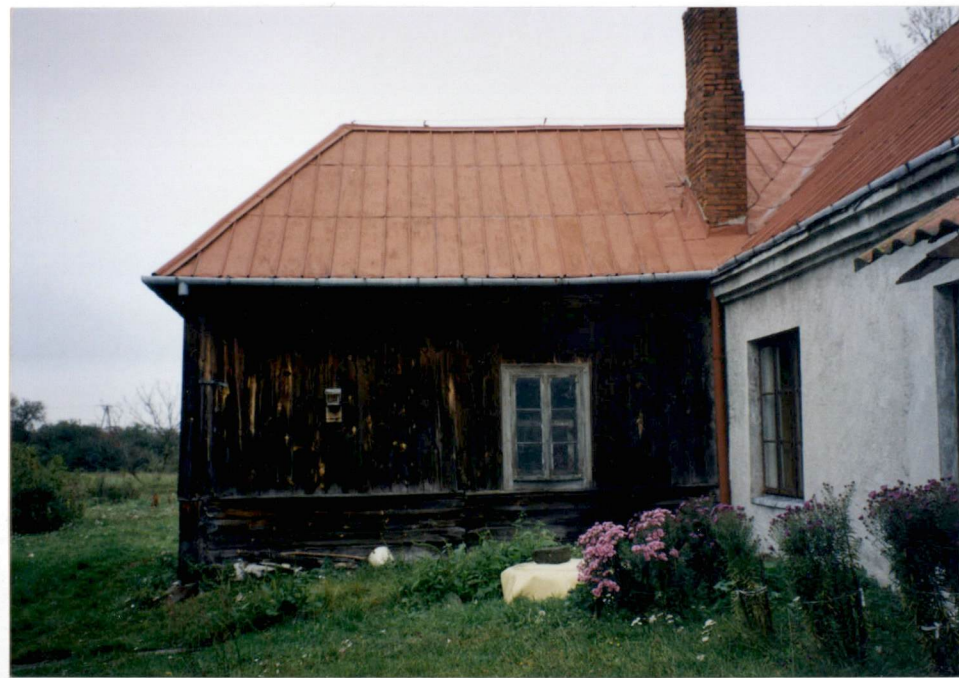
7

elewacje zach. i pd przybudówki jednoosiowe.

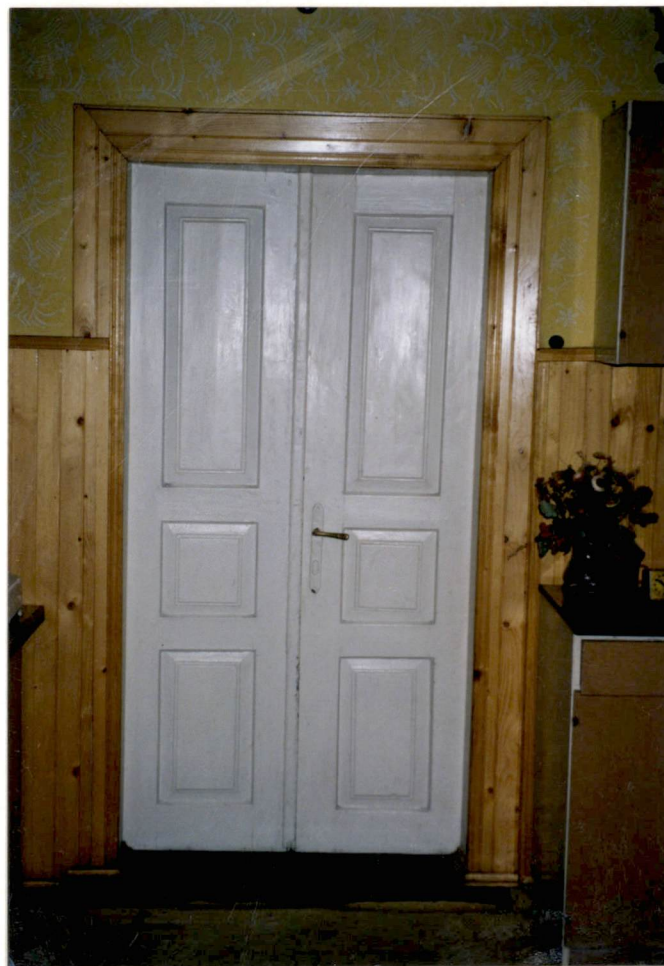
15.

stolarka drzwiowa: dawne drzwi drewniane płycinowo-ramowe dwuskrzydłowe w ościeżach ujętych profilowanymi deskami - zachowane w wejściu wsch. i pn oraz wewnątrz w pomieszczenia d. salonu, jadalni i sieni, pozostałe drzwi współczesne fabryczne
