KARTA EWIDENCYJNA ZABYTKÓW
ARCHITEKTURY I BUDOWNICTWA

5) DAWNA HAŁA LEJNICZA POTEM CEGIELNIA, z zespołu wielkiego pieca hutniczego

S T A R A C H O W I C E

ul. Wielkopiecowa
27-200 Starachowice

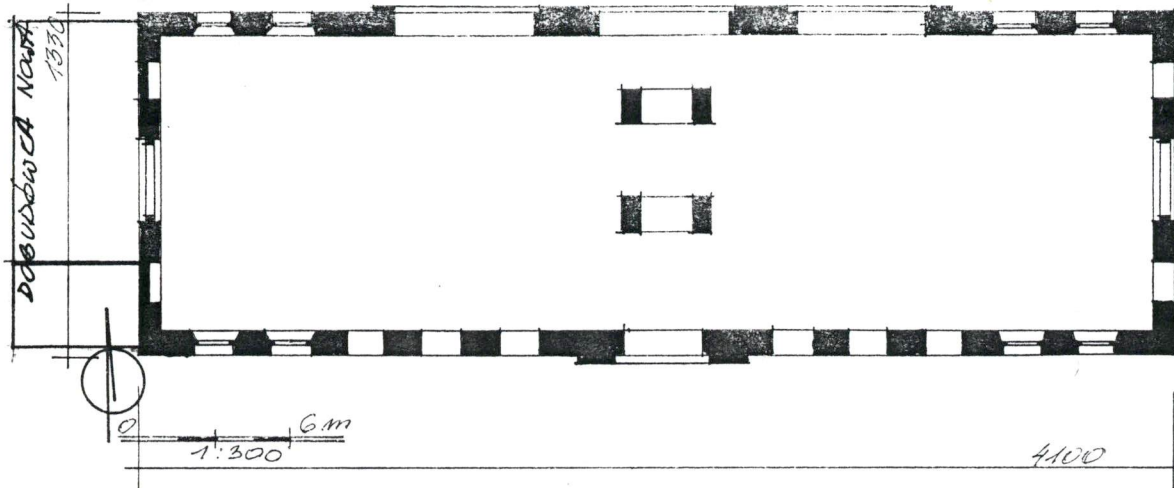
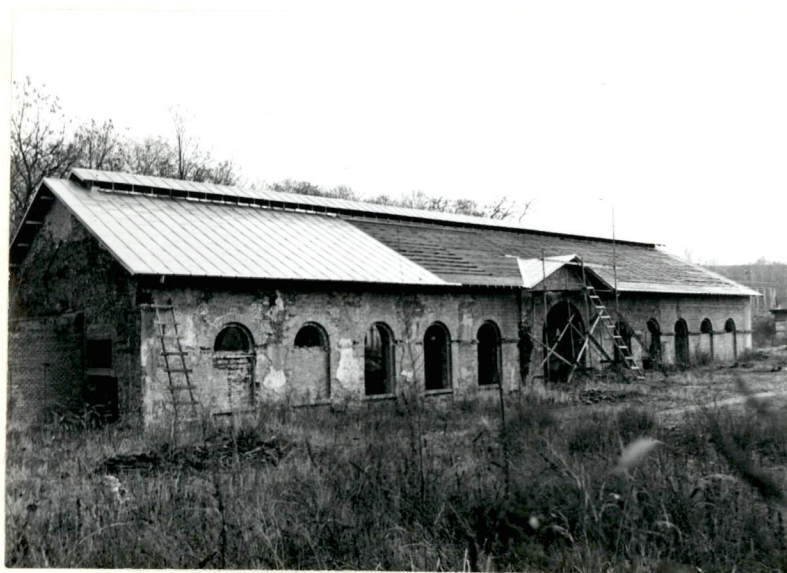
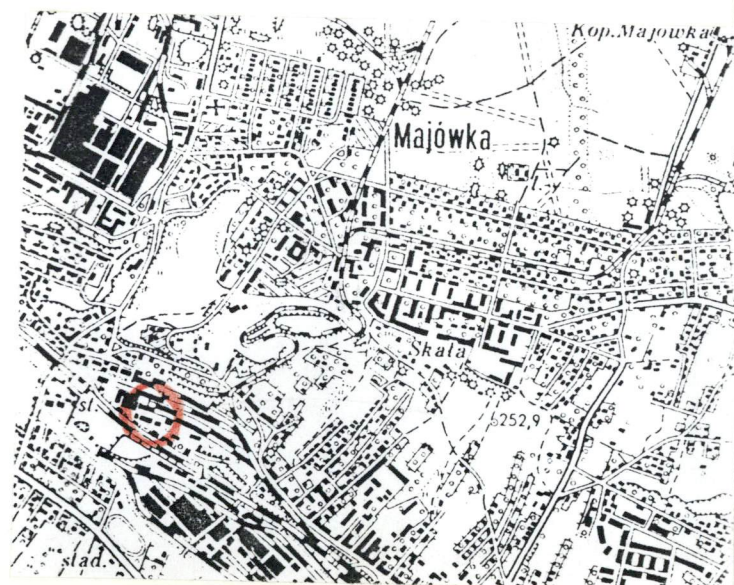
- Rzut: na planie mocno wydłużonego prostokąta, jednoprzestrzenny.
- Bryła: parterowa, prostopadłościenna, nakryta dachem dwuspadowym z dwustronnym świetlikiem wzdłuż kalenicy. Nad drzwiami elewacji pd. niewielki trójkątny naczółek.

- Elewacje: wszystkie na cokolikach, boczne zwieńczone prostymi gzymsami. Otwory okienne półkolistе. Otwory drzwiowe półkoliście zwieńczone. Archiwolty z czerwonej cegły, oparte na profilowanym, obiegającym budynek dookoła gzymsie kordonowym. Na starszych partiach ścian ślady tynku. Elewacja frontowa /pd./ jedenastoosiowa, na osi środkowej otwór drzwiowy, po bokach okna. Elewacja pn. siedmioosiowa, na trzech środkowych osiach szerokie otwory drzwiowe, po bokach pary okien. Elewacja szczytowa wsch. trójosiowa, na środku szeroki otwór wejściowy, po bokach dwa o połowę węższe. Elewacja zach. przysłonięta dobudówką z białej silikatowej cegły. Przy narożniku pd.-zach. prostokątny otwór drzwiowy.

- Wnętrze: Całkowicie zniszczone, z odkrytą wieżbą dachową, nietynkowanymi ścianami, z podsypką piaskową zamiast posadzki. Okna i drzwi bez stolarki. Na środku dwie, ustawione do siebie równoległe ściany, przeprute półkoliście zwieńczonymi arkadami.

<p>14. Kubatura</p> <p>3</p> <p>ok. 4190 m</p>	<p>15. Powierzchnia użytkowa</p> <p>2</p> <p>459 m</p>	<p>16. Przeznaczenie pierwotne</p> <p>d.hala lejnicza cegielnia</p>	<p>17. Użytkowanie obecne</p> <p>nieużytkowane</p>
<p>18. Prace budowlane i konserwatorskie, ich przebieg i dokumentacja</p> <p>Prace konserwatorskie od 1987 roku</p>		<p>19. Stan zachowania (fundamenty, ściany zewnętrzne, ściany wewnętrzne, sklepienia, stropy, konstrukcje dachowe, pokrycie dachu, wyposażenie i instalacje)</p> <p>Ściany mocno zawilgocone u dołu i zagrzybione. Tynk odpada fragmentami. Brak stropu, stolarki, wyposażenia, części pokrycia dachowego.</p> <p>20. Najpilniejsze postulaty konserwatorskie</p> <p>Wykonanie pełnego pokrycia dachu oraz stolarki okiennej i drzwiowej.</p>
