BUDYNEK ADMINISTRACYJNY DOZORCY HUTNICZEGO , OB. P T T K

1836-1842

STARACHOWICE

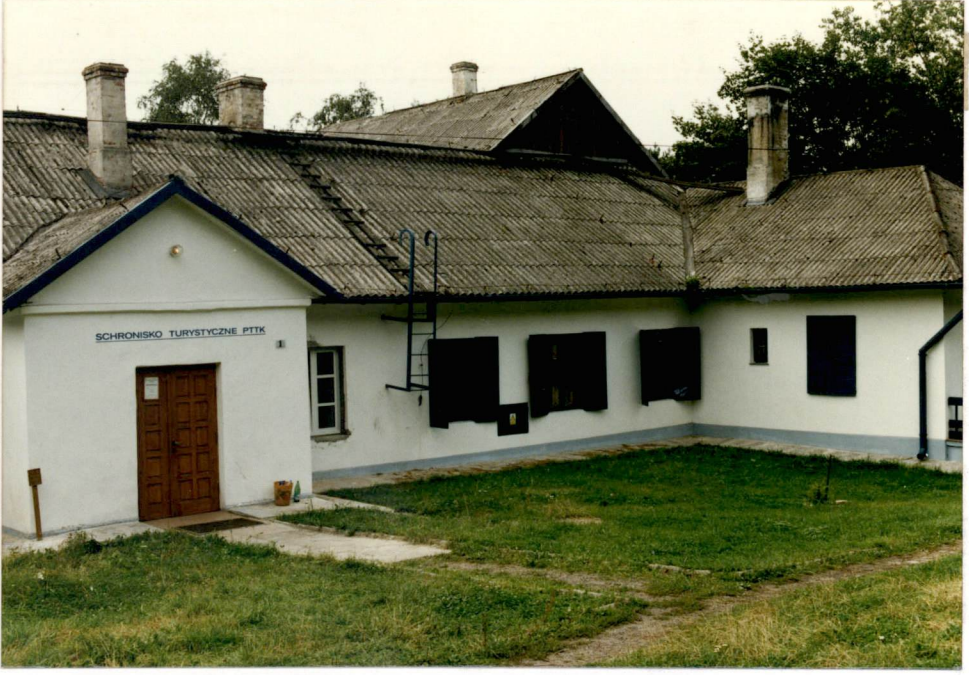
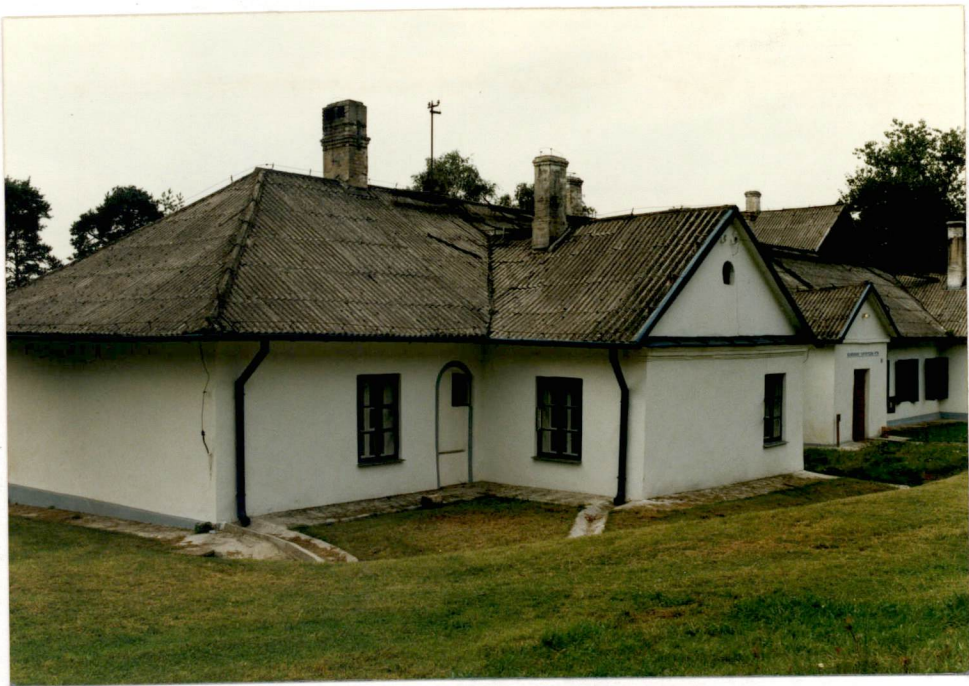
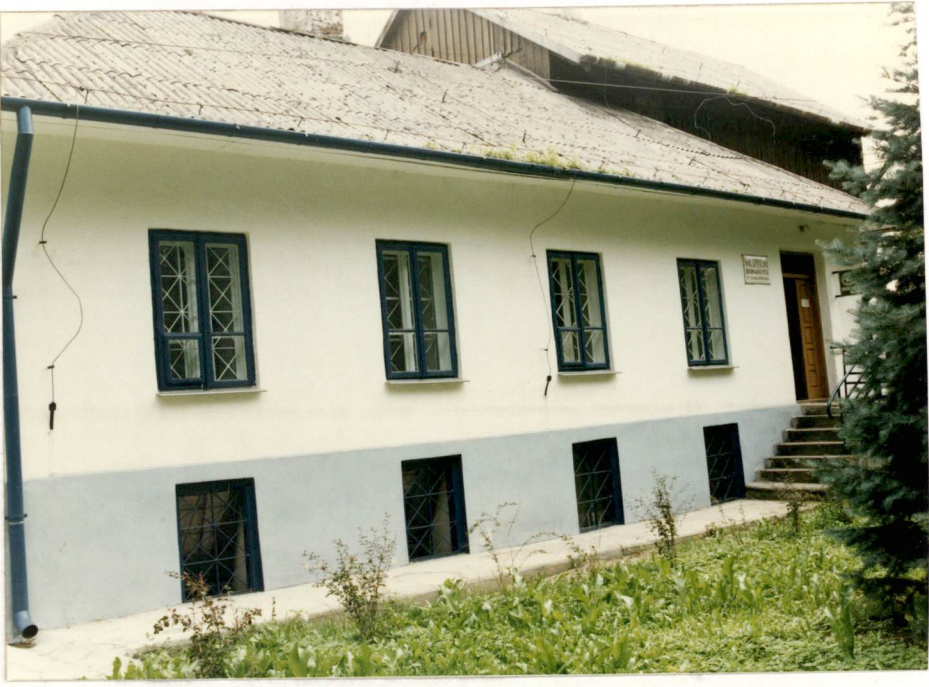
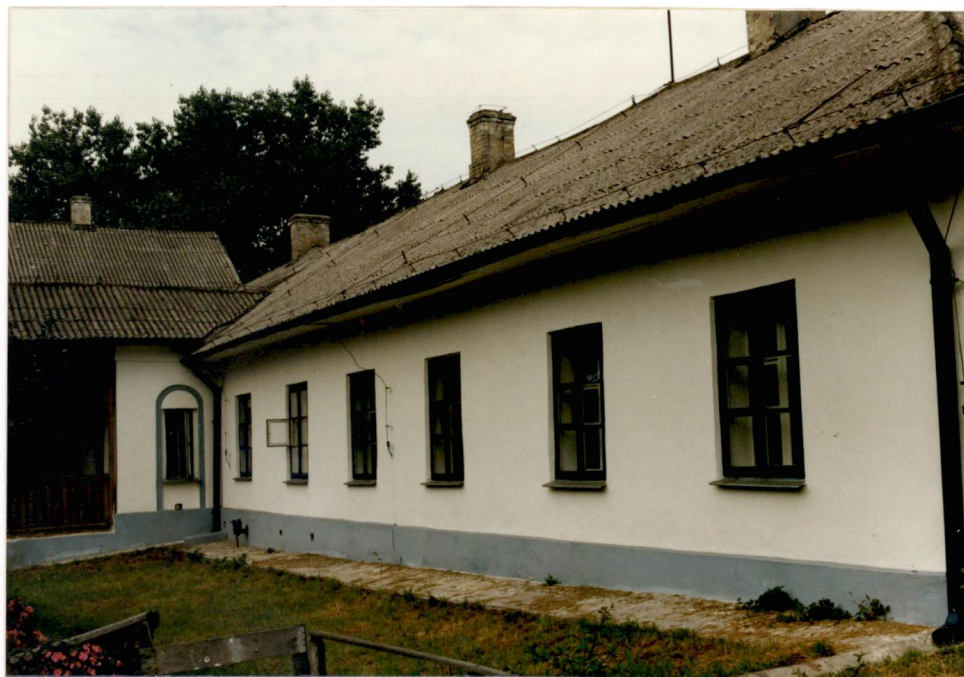
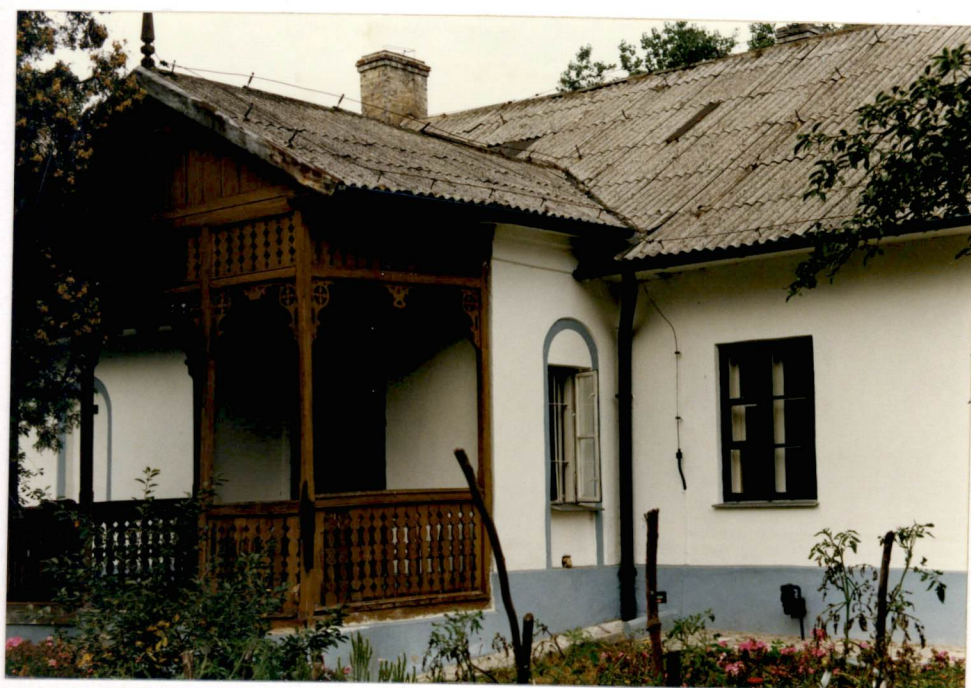
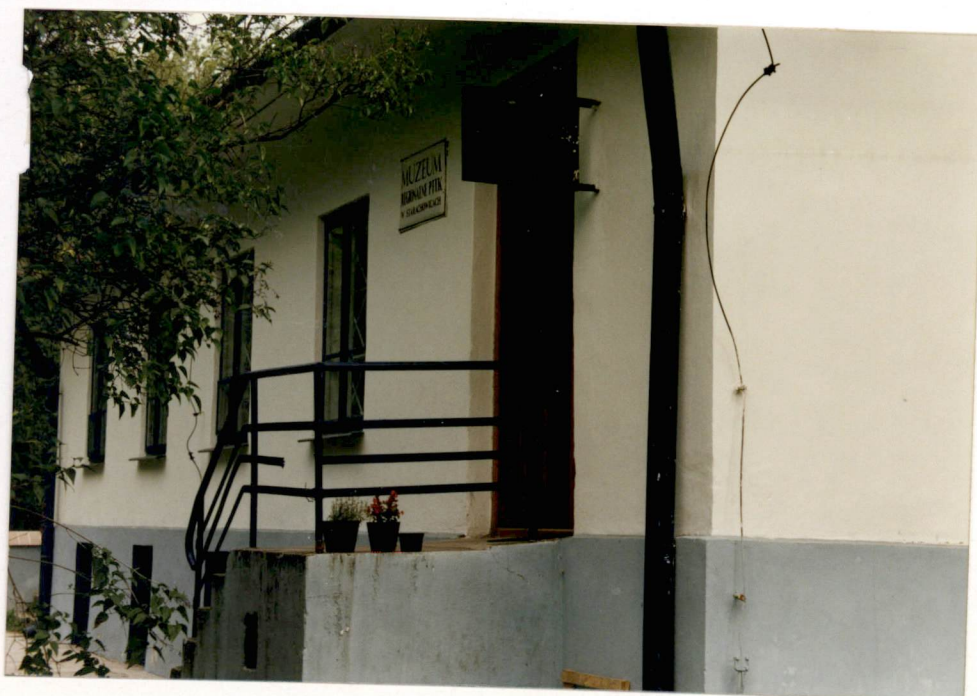
1. Miejscowość.....	Starachowice	4. Obiekt (nazwa jak w karcie)	5. Zawartość wkładki (nazwa materiału uzupełniającego)
2. Gmina.....	Starachowice	Budynek administracyjny, <i>dotychczasowa</i> fotografie elewacji budynku	6 sztuk fotografii
3. Województwo.....	kieleckie
