OŚRODEK DOKUMENTACJI
ZABYTEKÓW W WARSZAWIE
Karta Ewidencyjna Zabytków
Architektury i Budownictwa

KOSCIÓŁ P.W. Ś.W WAWRZYŃCA W NIEKŁANIU WIELKIM

1835 - 1881

NIEKŁAŃ WIELKI

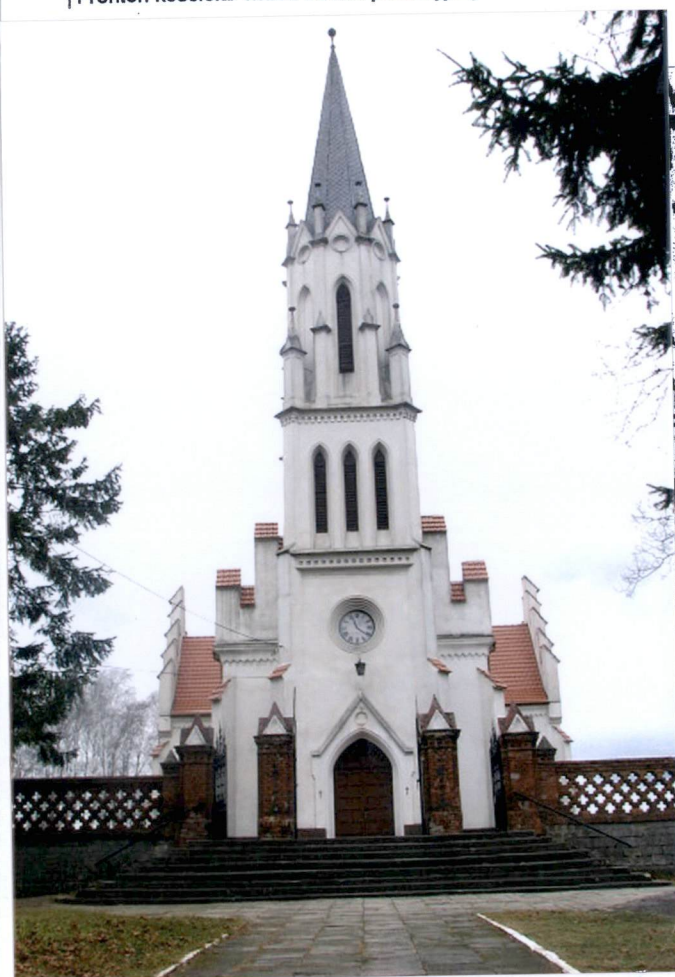
Fronton kościoła/ widok od alei procesyjnej

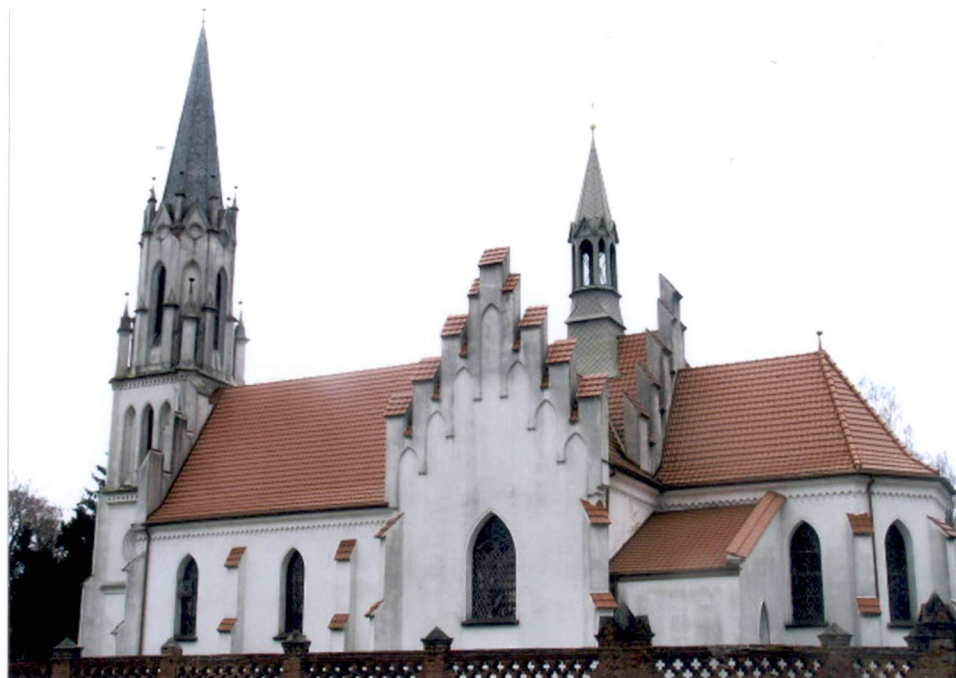
Elewacja południowa: przesłonięta masywem kaplicy zamkniętej ścianą prostą z otworem okiennym, oszkarpowaną w narożach, ujętą w schodkowy szczyt w układzie zębów przekrytych jednospadowymi daszkami, dekorowana blendami arkad o wykroju ostrołuku. Do niej przylega od wschodu bryła zakrystii przekryta dachem pulpitowym sięgającym gzymsu arkadowego. W przestrzeni nawy elewacja artykułowana rytmem dwuskokowych przypór i ostrołukowych okien.

1. Elewacja południowa
2. Elewacja północna
3. Kaplica widok od strony północnej
4. Elewacja wschodnia
5. Ściana prezbiterium
6. Widok na ostatnią kondygnację wieży
7. Sygnaturka
8. Otwór okienny nawy
9. Otwór okienny kruchty wieży
10. Otwór okienny zakrystii
11. Portal zachodni
12. Otwór drzwiowy kaplicy od strony północnej
13. Otwór drzwiowy aneksu zakrystii od strony północnej
14. Wejście główne pomiędzy kruchtą a nawą
15. Podwójne drzwi kaplicy północnej
16. Wejście z prezbiterium do południowego aneksu zakrystii
17. Nawa główna widok na prezbiterium
18. Nawa główna widok na chór
19. Chrzcielnica
20. Ołtarz główny z balustradą na planie pierwszym
21. Schodki chóru
22. Sklepienie nawy
23. Stan sklepienia chóru muzycznego
24. Sklepienie/sufit w zakrystii
25. Sklepienie w kruchcie wieży
26. Sklepienie nawa główna
27. Posadzka w nawie głównej

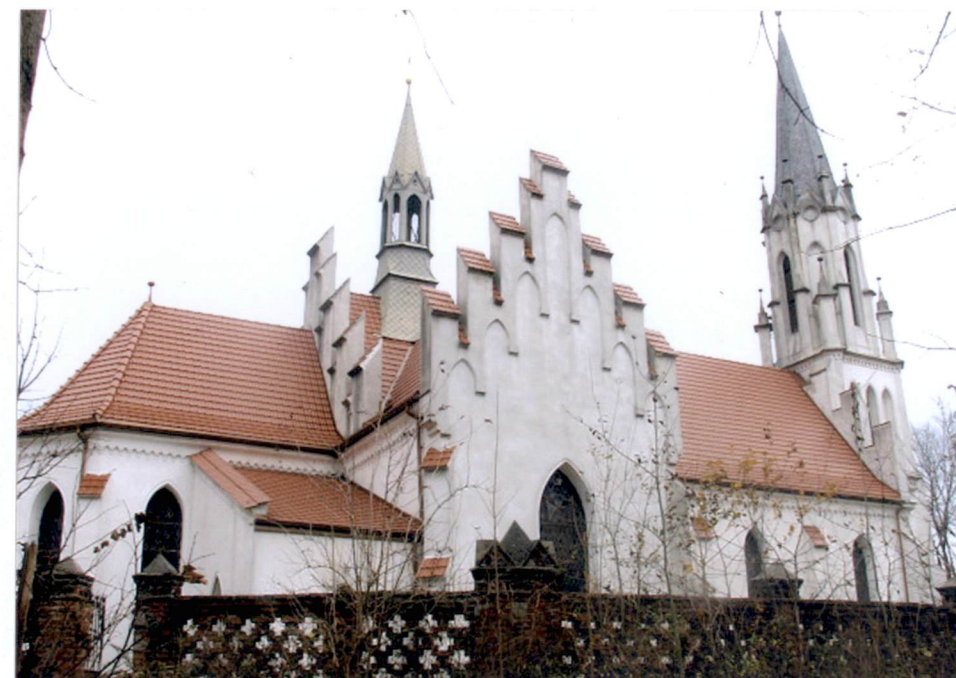
2.

Fasada północna: kształtowana podobnie jak południowa, tworzy ją kolejno od zachodu elewacja wieży, nawy, kaplicy, aneksu zakrystii i trójbocznie zamkniętego prezbiterium, z różnicą posadowienia otworu drzwiowego w ścianie północnej aneksu prezbiterium.

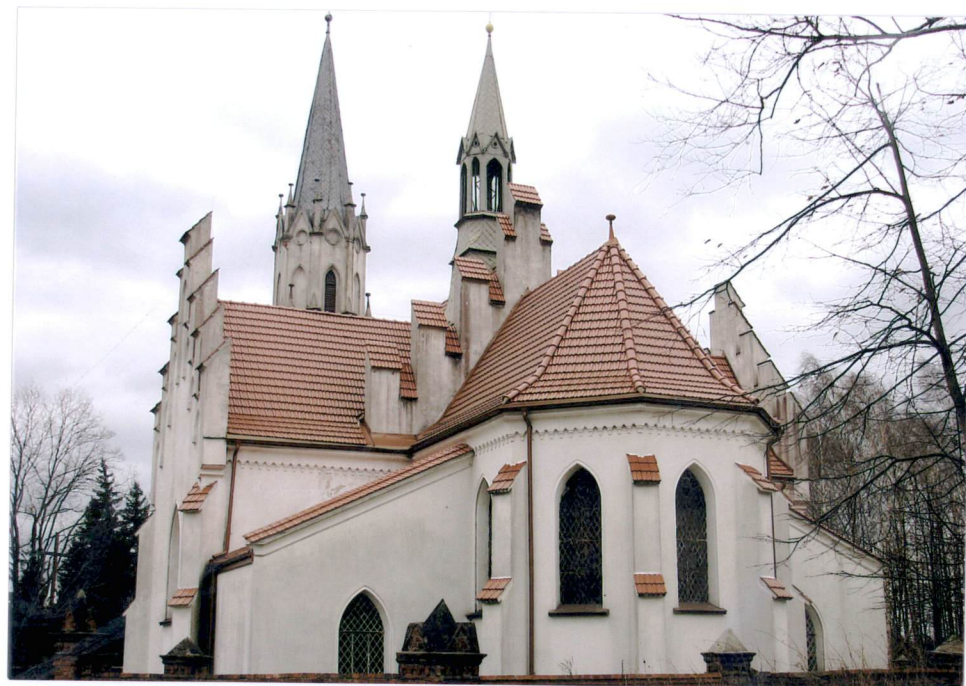
4.

Elewacja wschodnia: tworzy ją trójbocznie zamknięte prezbiterium, wschodnia elewacja zakrystii i kaplic. Zamknięcie prezbiterium rozczłonkowane podziałami dwuskokowych szkarp i rytmem ostrołukowych okien. Elewacje kaplic przeprute mniejszymi od korpusu nawy oknami o wykroju ostrołuku.

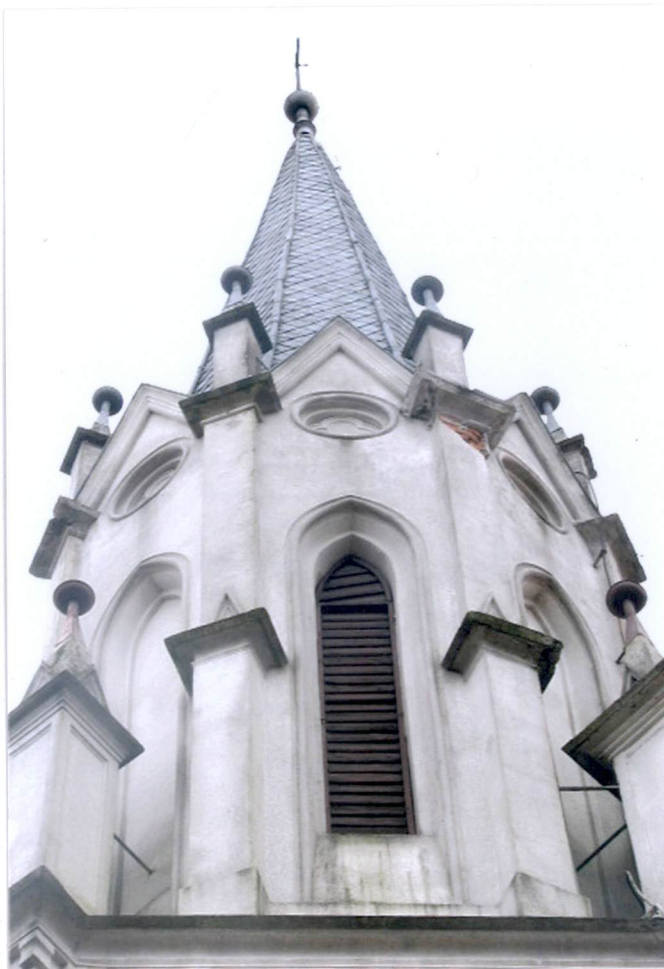
6.

Fasada frontowa/zachodnia: trójkondygnacyjną wieżą na osi przysłaniającą dwuspadowy dach kościoła złożoną z trzech brył: od dołu z dwóch prostopadłościanów na których spoczywa smukły wielobok zwieńczony dachem iglicowym. W przyziemiu bryła wieży oszkarpowana w narożach dwuskokowymi przyporami. Na osi portal nad nim oculus z umieszczonym wewnątrz zegarem. Kondygnacja środkowa dzielona poziomym pasem kordonowym przepruta trzema wąskimi ostrołukowymi oknami przesłoniętymi drewnianymi żaluzjami. Ostatnia kondygnacja najbardziej dekoracyjna i majestatyczna wzbogacona architektonicznie o wieżyczki i sterczyny. U podstawy wieloboku ostatniej kondygnacji wieży w narożach sterczyny z dekoracją płycinową pół przekrytych daszkami. Ściany wieloboku flankowane lizenami, w dolnej partii szerszymi przechodzącymi górą w sterczyny zwieńczone daszkami z kulą, dzielonymi na dwóch wysokościach gzymsikami kapnikowymi. Przestrzenie między lizenami przeprute ostrołukowymi oknami i blendami okiennymi w układzie co druga. Na wysokości drugiego gzymsu kapnikowego oculusy wypełnione rozetą. Całość kompozycji wieńczy rytm daszków i sterczyn tworzących układ koronkowy ciężkiego masywu wieży.

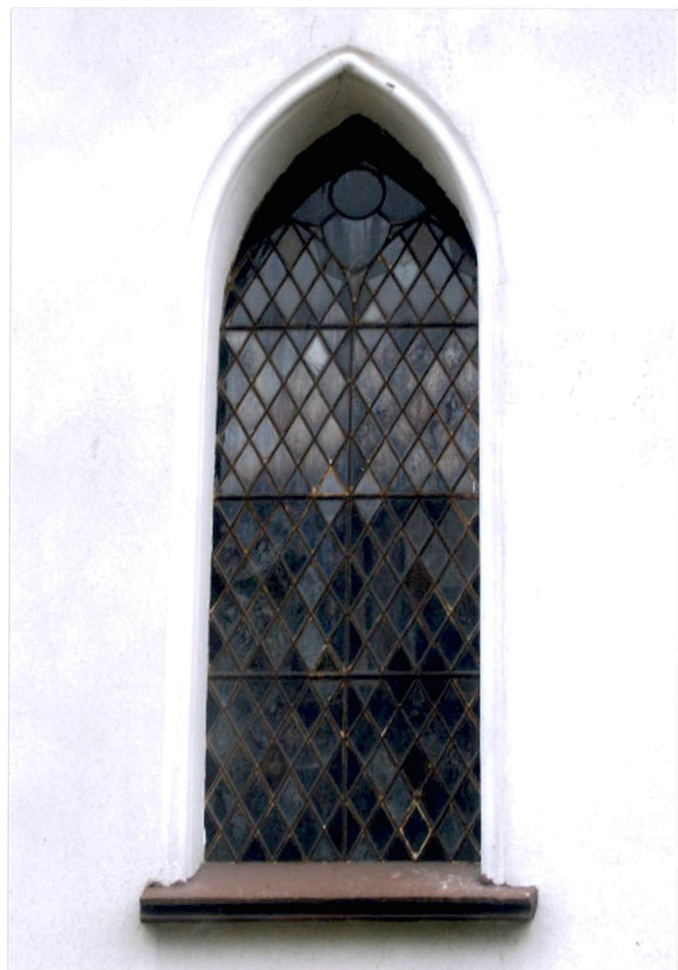
8.

Okna metalowe pojedyncze wielokwaterowe zamknięte ostrołukiem ze szkłem matowym w układzie rombów w trzech wielkościach: wydłużone w nawie głównej z dekoracją uproszczonego maswerku, 3 okna w aneksach prezbiterium dzielone w partii dolnej na trzy prostokąty, nieco mniejsze z dekoracyjnym opracowaniem ościeża w kruchcie wieży oraz z ostatniej kondygnacji wieży z drewnianymi żaluzjami. Drzwi zewnętrzne drewniane: 1. frontowe od zachodu; dwuskrzydłowe, płycinowe o wykroju ostrołuku, 2. jednoskrzydłowe płycinowe proste do kaplicy od strony północnej oraz jednoskrzydłowe, ostrołukowe w aneksie północnym prezbiterium. Chór muzyczny murowany o prostej balustradzie rozczłonkowanej prostokątnymi płycinami z dekoracją wici roślinnych i wypełnieniem płycin rozetami, wsparty na dwóch filarach ustawionych na czworobocznych cokołach podtrzymujących łuki arkadowe. Klatka schodowa na chór z elementów żeliwnych. Posadzki w całości ceramiczne, w pomieszczeniu północnym prezbiterium nowe, współczesne (gres).

<p>20. Najpilniejsze postulaty konserwatorskie</p> <ul style="list-style-type: none"> - dalsza restauracja wnętrza kościoła, sklepienia nawy w tym konieczne prace konserwatorskie odspojeń tynku w partiach sklepienia na chórze muzycznym - wskazana również ocena stanu zachowania prospektu organowego i ich konserwacja - wymian okien z zastosowaniem dotychczasowego podziału - odświeżenie zakrystii/ pleśnie

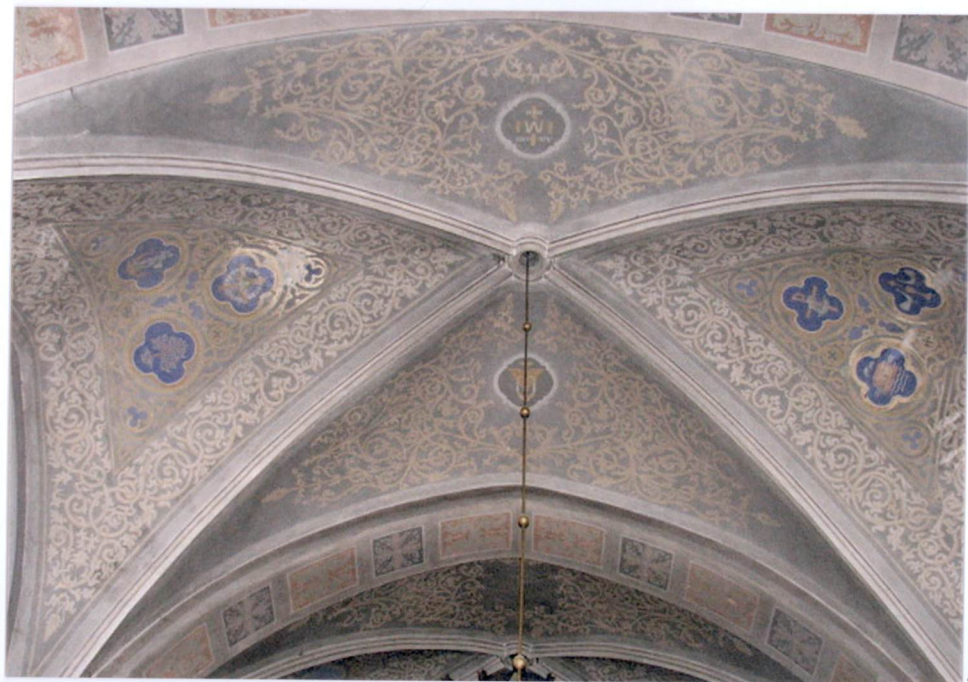
26.

WNĘTRZE: obszerne, jasne jednonawowe poszerzone o kaplice od wschodu ustawione naprzeciw siebie o neogotycko-młodopolskiej plastyce sklepiennej. Do prostokątnej czteroprzęsłowej nawy przylega od wschodu niższe i węższe dwuprzęsłowe prezbiterium. Sklepienia na gurtach o ujednoliconym programie ikonograficznym wici roślinnej w żebrach sklepiennych, z emblematami zamkniętymi w rozetach. Przestrzeń sklepienna prezbiterium, jednego przęsła nawy i przyległych w układzie transeptowym kaplic po konserwacji, w gamie kolorystycznej zgaszonych odcieni szaro-błękitu, różu, beżu z wypełnieniem linearnym złotej dekoracji. Przęsła nawy wydzielone pilastrami z antykizującymi głowicami. W rytmicznym podziale ścian nawy osiągniętym układem: pilaster-okno-pilaster plastyka figuralna: od strony południowej Serce Jezusa i św. Piotr Apostoł, od północy Dobry Pasterz i św. Paweł oraz w dalszych przęsłach nawy czterech ewangelistów, pod chórem św. Józef i Jezus. Otwór tęczowy o wykroju łuku ostrego, opracowany w polu od linii głowic neogotycką roślinną wicią ostu. Kaplice symetryczne kwadratowe osiągające wysokość nawy przekryte analogicznym do wnętrza sklepieniem krzyżowo-żebrowym otwierające się do nawy również łukiem ostrym z dekoracyjną plecionką podłucza. Przy ścianie wschodniej obu kaplic posadowione ołtarze: św. Barbary i św. Wawrzyńca męczennika patrona parafii. W zamknięciu prostym południowej i północnej ściany kaplic bogata dekoracja roślinna osiągająca 50% powierzchni. Nawa i prezbiterium doświetlona ostrołukowymi oknami, w prezbiterium z wypełnieniem szyby witrażowej w układzie geometrycznym, z plastycznym wypełnieniem ościeży dekoracją wici roślinnych. Wnętrze nawy i prezbiterium opina od dołu drewniana boazeria. Prezbiterium podwyższone o dwa stopnie w stosunku do przestrzeni nawy, oddzielone neorenesansowa balustradą odlewu żeliwnego. Wieża kilkukondygnacyjna, w pierwszej kondygnacji kruchta jednoprzestrzenna przykryta sklepieniem krzyżowym. Od zachodu nawę zamyka chór muzyczny z balustradą płycinową na trzech arkadach ostrołukowych.
