A	B	C	D	E	F	G	H	I	J	K	L	Ł	M	N	O	P	R	S	T	U	V	W	X	Y	Z	Nr
																										3314

KOŚCIÓŁ PARAFIALNY P.W. ŚW. JACKA I ŚW. KATARZYN

2. Czas powstania
XV w. ? (przebudowa w 1672)

ODROWĄŻ

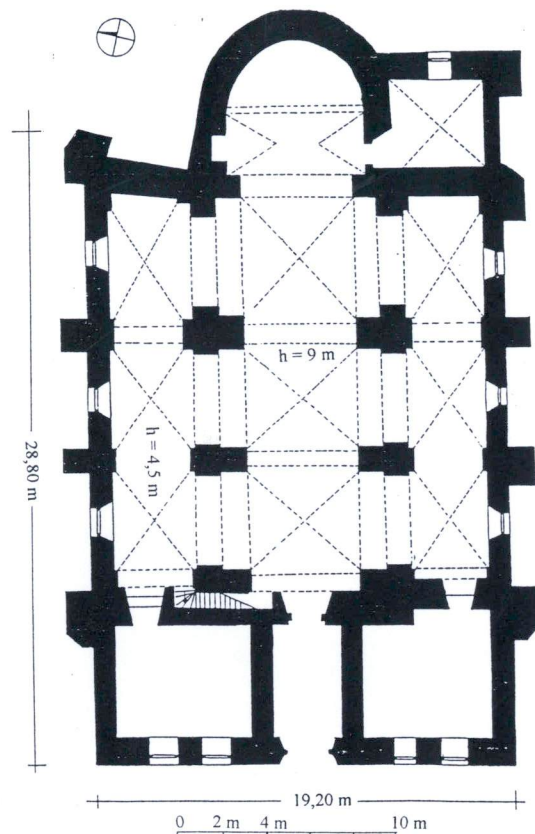
RZUT KOŚCIOŁA PARAFIALNEGO W ODROWĄŻU

Plan : Kościół orientowany, trójnawowy, bazylikowy, z jednoprzęsłowym prezbiterium zamkniętym półkolistą apsydą. Korpus nawowy trójprzęsłowy, zbliżony w planie do kwadratu, boczne nawy - dwukrotnie węższe od środkowej. Wnętrze prezbiterium nieco tylko węższe od nawy środkowej, z przęsłem z zewnątrz wpisanym w figurę trapezu równoramiennego, zwężającego się ku zamykającej go apsydzie. W narożnik między prezbiterium a nawę boczną pd. wbudowana zakrystia na planie zbliżonym do kwadratu. Od zach., na całej szerokości korpusu - symetrycznie rozplanowana prostokątna przybudówka, podzielona w planie na wąską kruchtę i dwa aneksy po bokach.

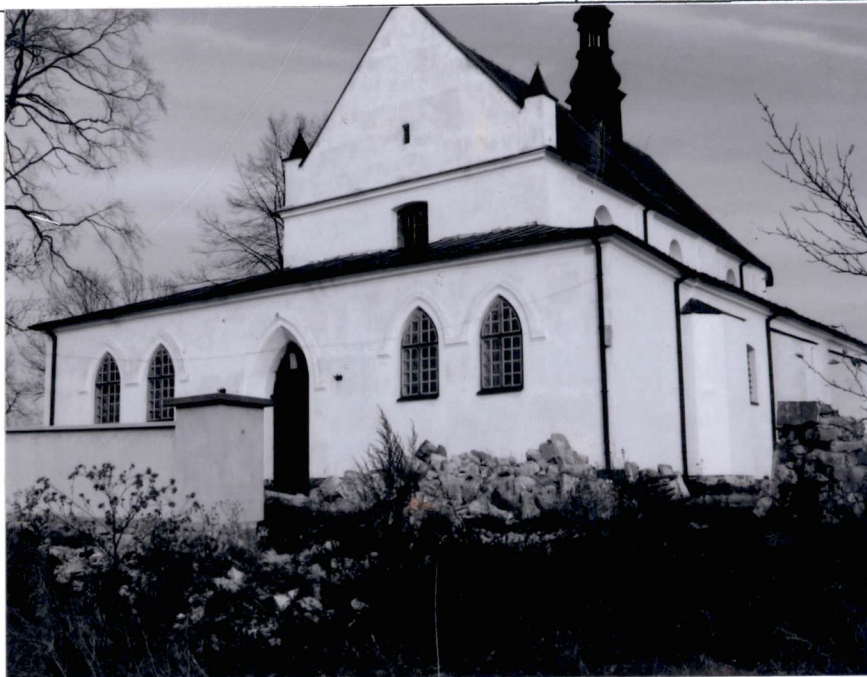
WIDOK KOŚCIOŁA OD STRONY PD.-ZACH. (FASADA).

Elewacje : otynkowane, frontowa i boczne - dwukondygnacyjne. Dolną tworzą ściany naw bocznych, dobudówki zach. i półszczytowa zakrystii - o zbliżonej wysokości, opięte od pd. i pn. szkarpami prawie pod wieńczący je gzyms podokapowy. **Fasada** - w dolnej kondygnacji pięcioosiowa, z wejściem na osi, z wszystkimi otworami arkadowymi, ostrołukowymi, ujętymi w analogiczne profilowane, nadwieszane opaski. Widoczna ściana frontowa nawy głównej - jednoosiowa, prostokątna; nad gzymsem kordonowym zwieńczona trójkątnym szczytem flankowanym po bokach cokolikami, na których sterczyny w formie ostrosłupów. Na szczycie fasady - ścinający ją cokolik zwieńczony krzyżem. Pod gzymsem kordonowym otwór okienny arkadowy, pod lukiem odcinkowym, dołem częściowo zasłonięty dachem dobudówki; w szczycie - prostokątne okienko szczelinowe.

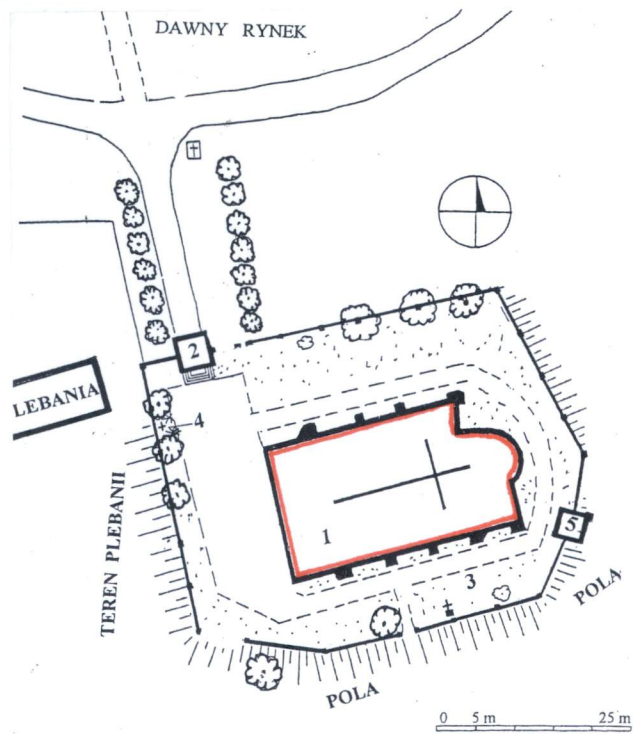
Sytuacja : Kościół orientowany położony w pobliżu rynku d. miasteczka Odrawąż w gm. Stąporków, po jego stronie południowej. Zlokalizowany pośrodku placu - d. cmentarza przykościelnego, o planie wieloboku wydłużonego na osi wsch.-zach., usytuowanego na skłonie wzgórza, którego kulminacja znajduje się na pn.-zach. od centrum wsi. Wokół kościoła alejka procesyjna z płyt chodnikowych. W linii murowanego ogrodzenia po stronie pn.-zach. - dzwonnica, od pd.-wsch. - kostnica. W sąsiedztwie po stronie zachodniej - teren plebani, za murem południowym, na zboczu - pola uprawne. Kościół stanowi dominantę architektoniczną i jest bardzo dobrze eksponowany od strony południowej.

1. KOŚCIÓŁ PARAFIALNY
2. DZWONNICA BRAMNA
3. NAGROBEK LEONA ŻABCZYŃSKIEGO
4. KRZYŻ DREWNIANY
5. KOSTNICA
