1. Obiekt
356 ZESPÓŁ KOŚCIOŁA PAR. P.W. ŚW. MARII MAGDALENY
I ŚW. MIKOŁAJA BISKUPA

2. Czas powstania
XVII-XX w.

3. Miejscowość
CHEŁMCE

11. Zdjęcia, rzut, przekrój, sytuacja, orientacja

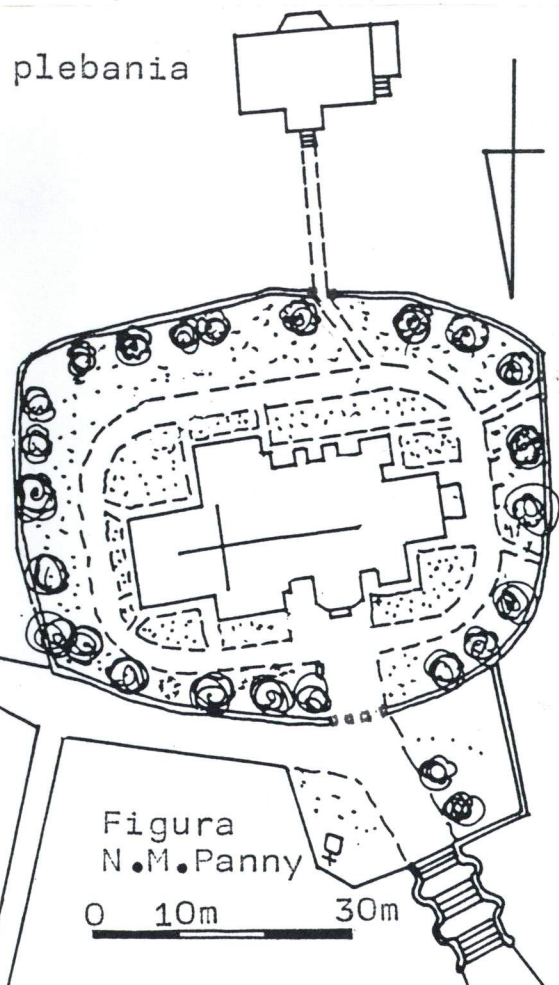
Plan sytuacyjny zespołu
kościół par. w Chełmcach.

Plac przykościelny ma kształt zwarty, wydłużony na odcinku wschód-zachód. Jego środkową część zajmuje orientowany kościół par. p.w. św. Marii Magdaleny i św. Mikołaja biskupa, otoczony opaską odwadniającą i alejką procesyjną z płyt czerwonego piaskowca. Również niewielki placik przed wejściem od pn. i korytka odprowadzające wodę wyłożone identycznymi kamiennymi płytami - o wymiarach 40 x 40 x 5 cm, napodsypce piaskowej /w miejscach cieków wodnych - piaskowcowo-cementowej/. Obrzeża alejki i placu wykonane z połówek takich samych płyt piaskowca.

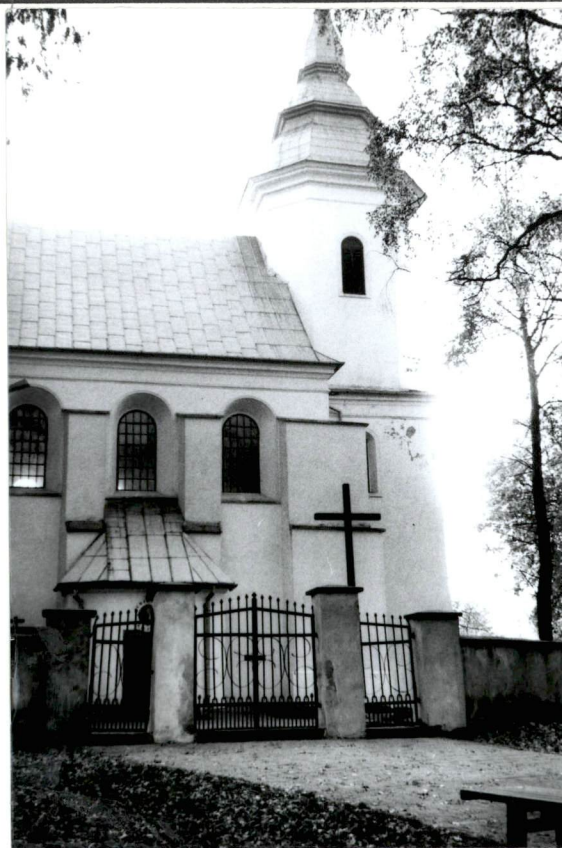
Widok na wejście
główne i kościół
od strony pn.

Główny wejście od strony pn. na wprost kruchty bocznej kościoła trójosiowe, z dwuskrzydłową bramą i dwoma jednoskrzydłowymi furtami po bokach, między czworobocznymi słupami, pod nakrywami w formie spłaszczonych daszków namiotowych. Dwa słupy środkowe - nieco wyższe od bocznych. Skrzydła metalowe, ażurowe. Od strony zach. - brama wjazdowa dwuskrzydłowa a od pd. - furtka od strony plebanii /o jednym skrzydle/, Obie między czworobocznymi słupami, zlicowanymi z nieco niższym ogrodzeniem, pod nakrywami w formie spłaszczonych daszków namiotowych, zaopatrzone w skrzydła ażurowe, metalowe.

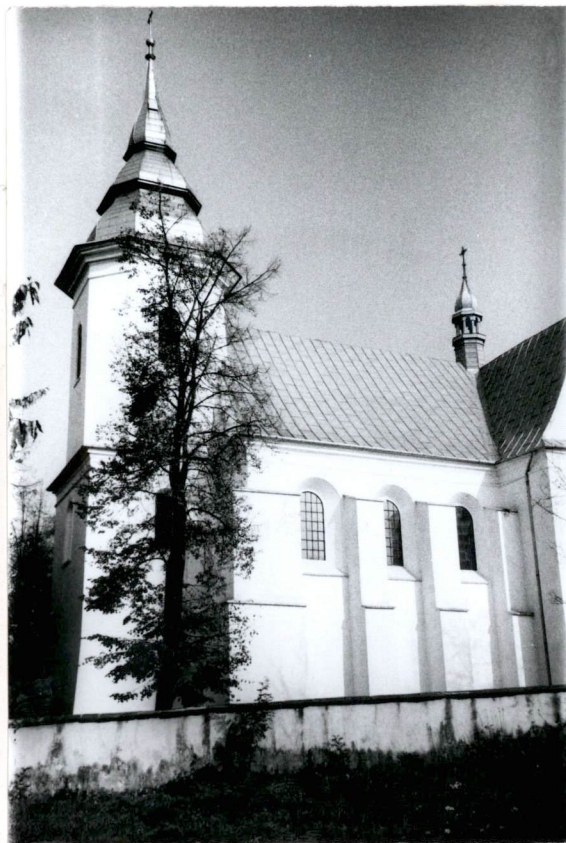
Widok kościoła i ogrodzenia
od strony pd.

Ogródzenie wokół placu przykościelnego - pełne, murowane z kamienia polnego łamanego, obustronnie otynkowane od strony zach. pełniące - ze względu na znaczny spadek terenu - także funkcję muru oporowego, na całej długości o ujednoliconej szerokości - 70 cm, wysokości od 130 do 170 cm, z koroną zabezpieczoną nakrywami z płyt piaskowca nachylonych na zewnątrz.

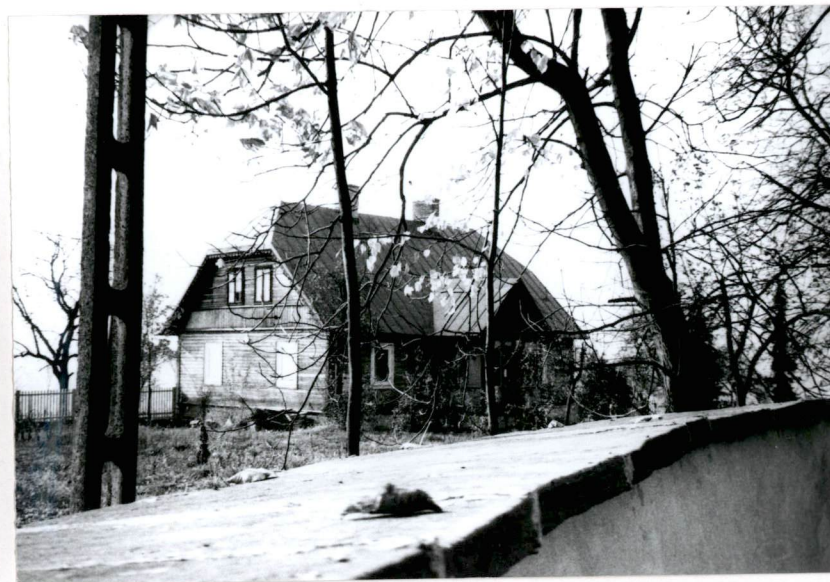
Widok plebanii od strony pn.-wsch.

Za ogrodzeniem placu przykościelnego, po stronie pd. - parterowa drewniana plebania pod dachem naczółkowym, z gankiem od frontu, usytuowana w ogrodzie. Od pn. - przed głównym wejściem - plac wyłożony płytami piaskowca, na którym po stronie wsch. - kamienna figura N.M. Panny na wysokiej piaskowcowej podstawie. Przed nim - od pn. na skarpie - schody kamienne jednobiegowe rozdzielone dwoma nieco szerszymi podestami /w rzucie zbliżonymi do wydłużonych owalów/ i stosownie do tego układu ujęte wraz z nimi w balustrady z piaskowca z płaskimi nakrywami, ozdobione na krańcach pn. - wazonami. Wzdłuż pn. odcinka muru otaczającego plac przykościelny, od strony zewnętrznej - droga w kierunku pn.-wsch. na cmentarz grzebalny. od strony pd. - pola uprawne.

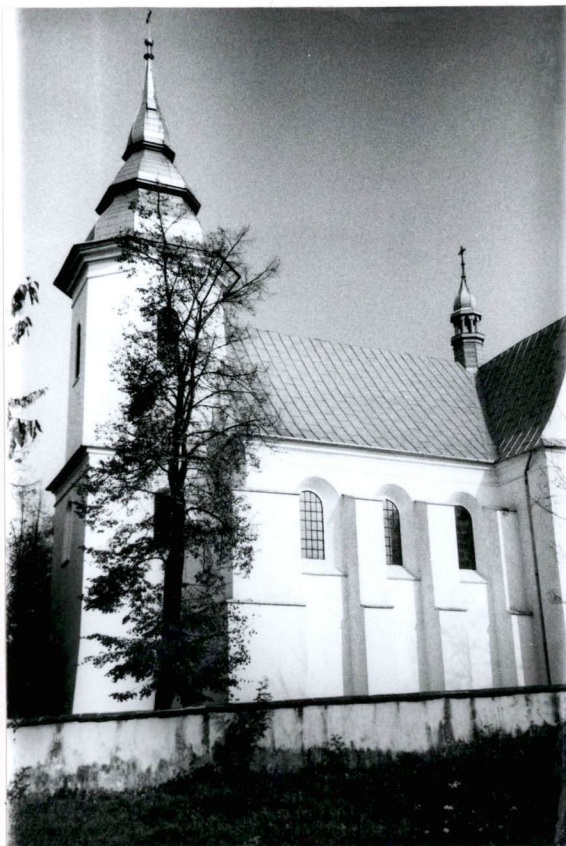
Widok na kościół i mur ogrodzenia
od strony pd.

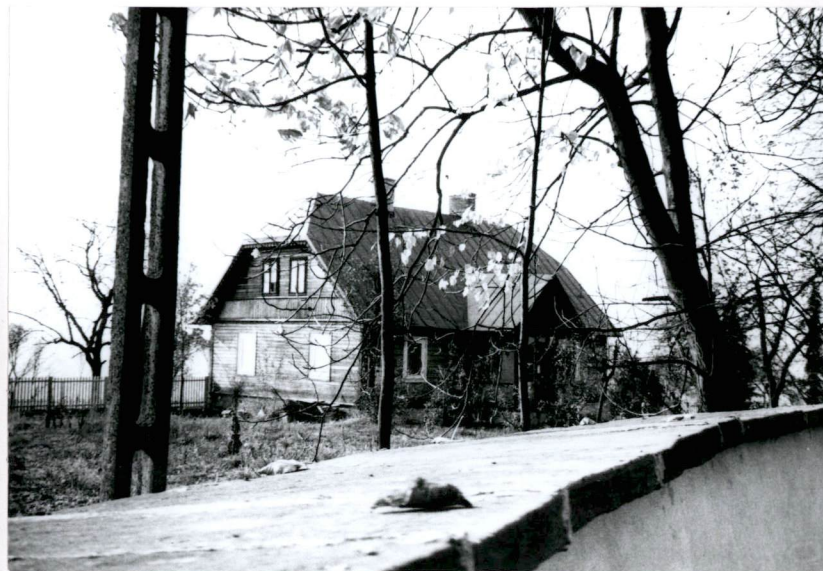
Widok plebanii - od strony pn.-wsch.
