ŚWIĘTOKRZYSKIE
Nr 2773

KOŚCIÓŁ PAR. P.W. ŚW. MARII MAGDALENY
I ŚW. MIKOŁAJA BISKUPA

ok. 1665

CHEŁMCE

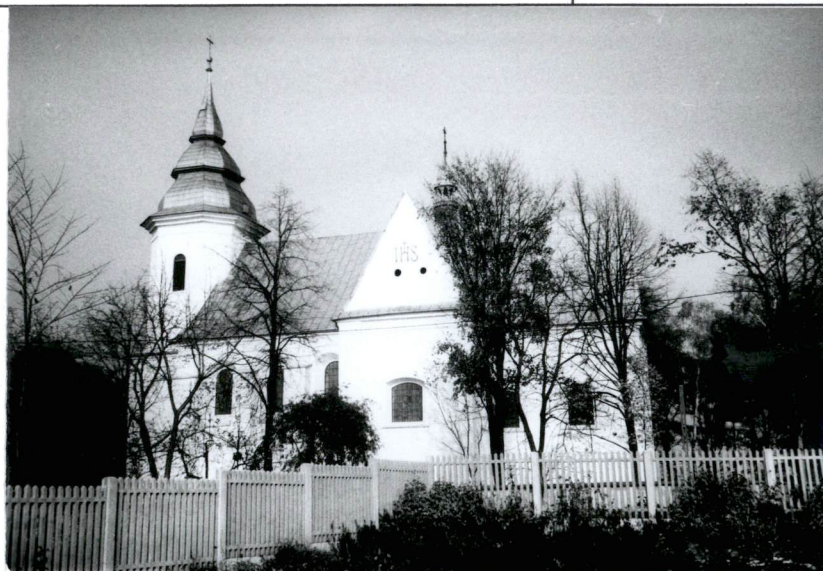
Widok kościoła par. od pd.

Bryła: Wieża kościelna dołem czworoboczna /rozszerzająca się nieco ku podstawie/, górą ośmioboczna, nakryta wysokim trójkondygnacyjnym hełmem zwieńczonym iglicą. Pozostałe człony - prostopadłościennie. Oszkarpowana nawa, prezbiterium i dwie symetryczne kaplice boczne - o ścianach równej wysokości, nakryte dachami dwuspadowymi. W miejscu skrzyżowania kalenic dachów - ośmioboczna wieżyczka na sygnaturkę z jednokondygnacyjną arkadową latarnią pod cebulastym hełmem. Przy prezbiterium od pd. - niska zakrystia pod dachem pulpitu, przy nawie - kruchta o ściętych frontowych narożnikach, tylną częścią wtopiona między dwie szkarpy, nakryta daszkiem wielopołaciowym.

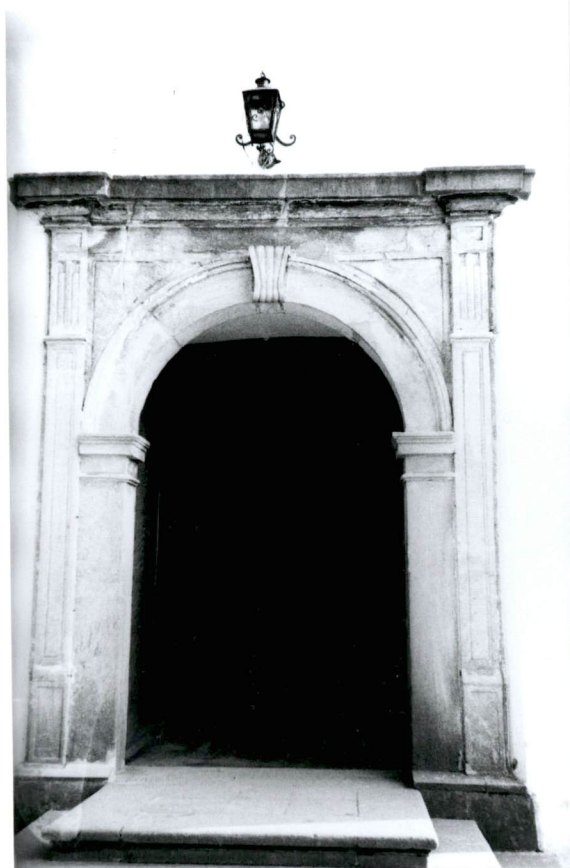
Portal przy wejściu głównym -
w. wieży od zach.

20. Najpilniejsze postulaty konserwatorskie - odmalowanie wnętrza kościoła i konserwacja portalu zachodniego /do przyziemia wieży/.

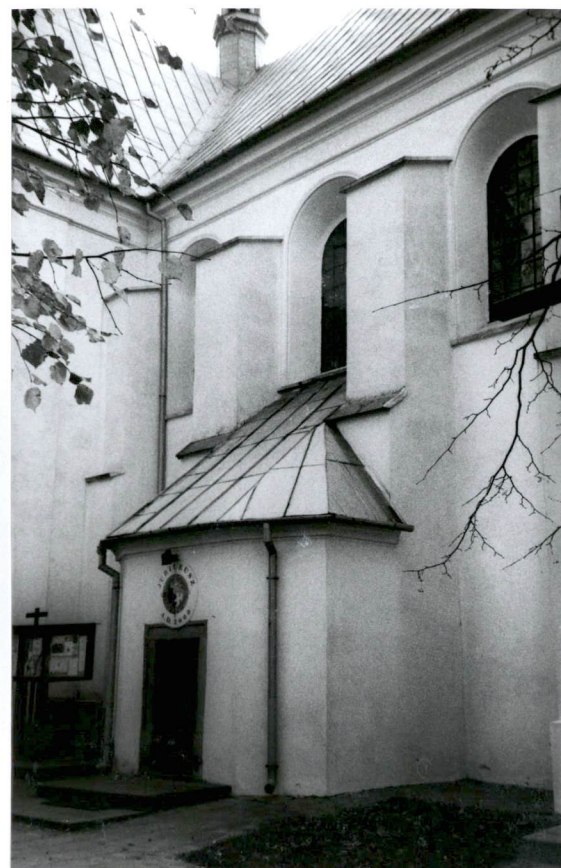
Kruchta boczna do nawy -
widok od pn.-zach.

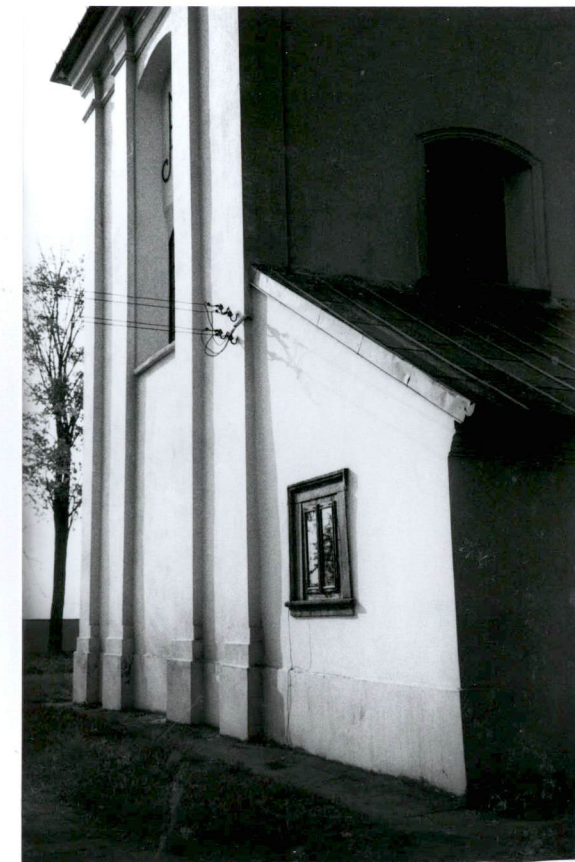
Fragment elewacji wsch. -
widok od pn.-wsch.

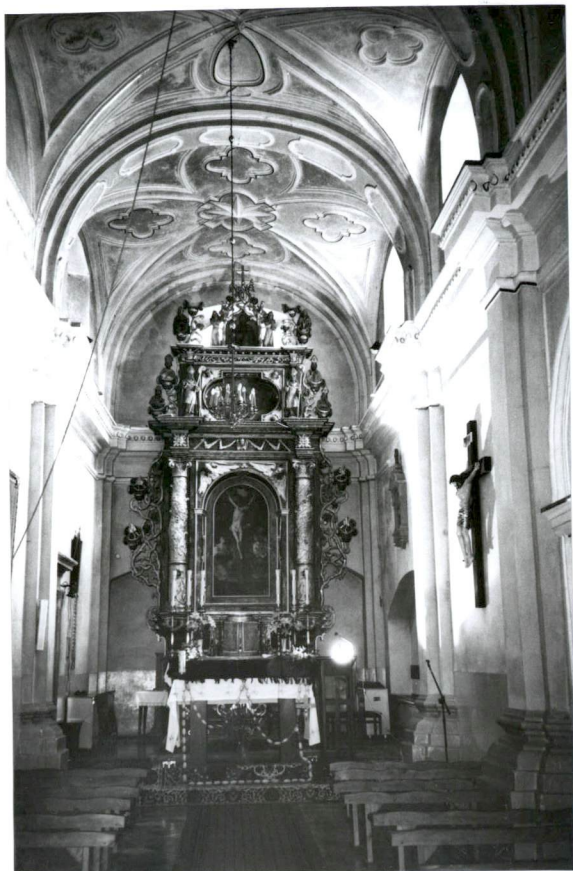
Wnętrze kościoła - widok na ołtarz główny.

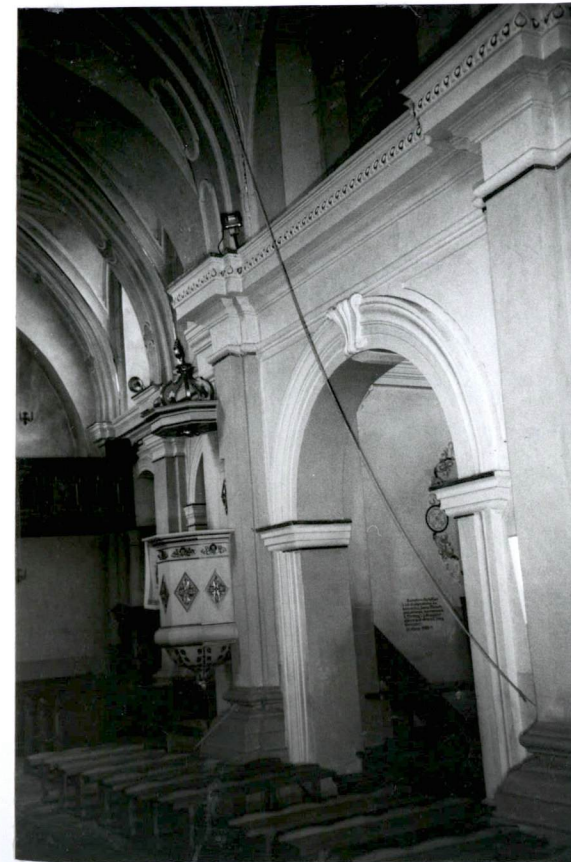
Wnętrze kościoła - widok na ścianę pd.
