**ZESPÓŁ KOŚCIÓŁA PARAFIALNEGO
P.W. WNIĘBOWZIĘCIA NMP**

1629 r. – XX w.

STRAWCZYN

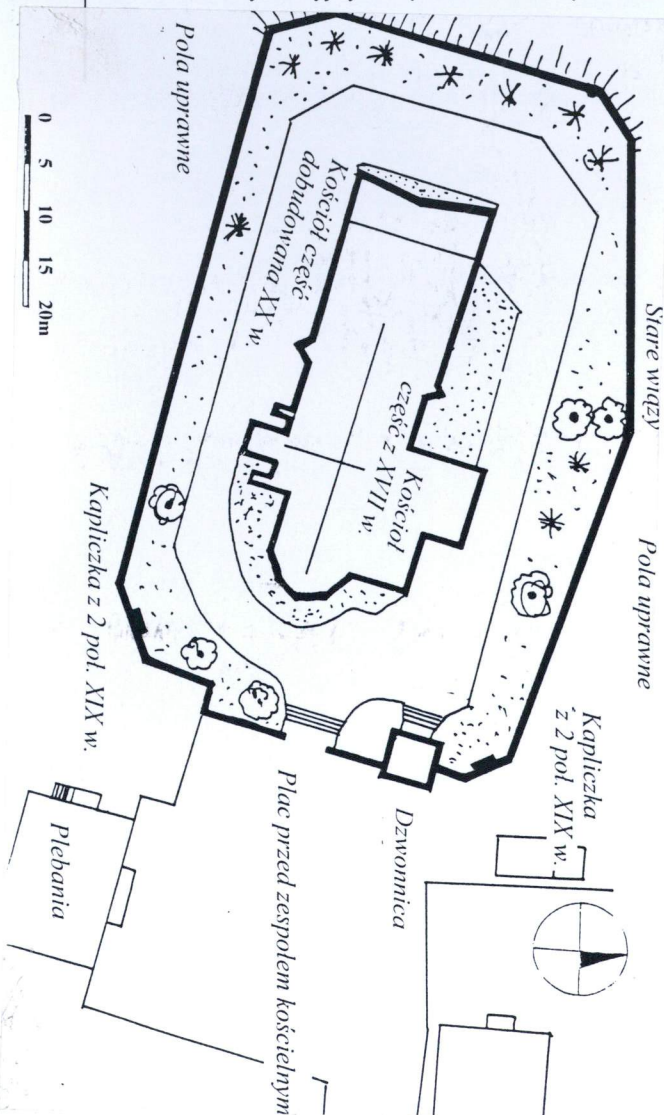
Plan sytuacyjny zespołu kościoła parafialnego

Zespół kościoła parafialnego we wsi gminnej Strawczyn na pn. od Kielc, na obszarze Padolu Strawczyńskiego, nad Łośną (Wierną Rzeką). Zlokalizowany jest na południowym krańcu wsi, na stoku wzgórza – ze spadkiem w kierunku zachodnim – przy ul. Ogrodowej, odchodzącej na zachód od drogi do Promnika.

Plac przykościelny – na którego części był dawny cmentarz grzebalny – ma plan wydłużony na linii wsch. – zach. Jego środkową część zajmuje kościół parafialny, z prezbiterium zwróconym na wschód. Otacza go ogrodzenie w formie muru pełnego, z kamienia łamanego, otynkowane (lub na współcześnie wystawionych odcinkach – obrzucone zaprawą), pod nakrywami z piaskowca, tylko od wsch. z kutymi żelaznymi przesłami między murowanymi słupkami, na podmurówce. Wokół kościoła trawniki, alejka procesyjna z płyt betonowych, na krótkim odcinku z drobnej kostki betonowej w kolorze czerwonym; powierzchniowe kanały o betonowych korytkach, odprowadzające wodę.

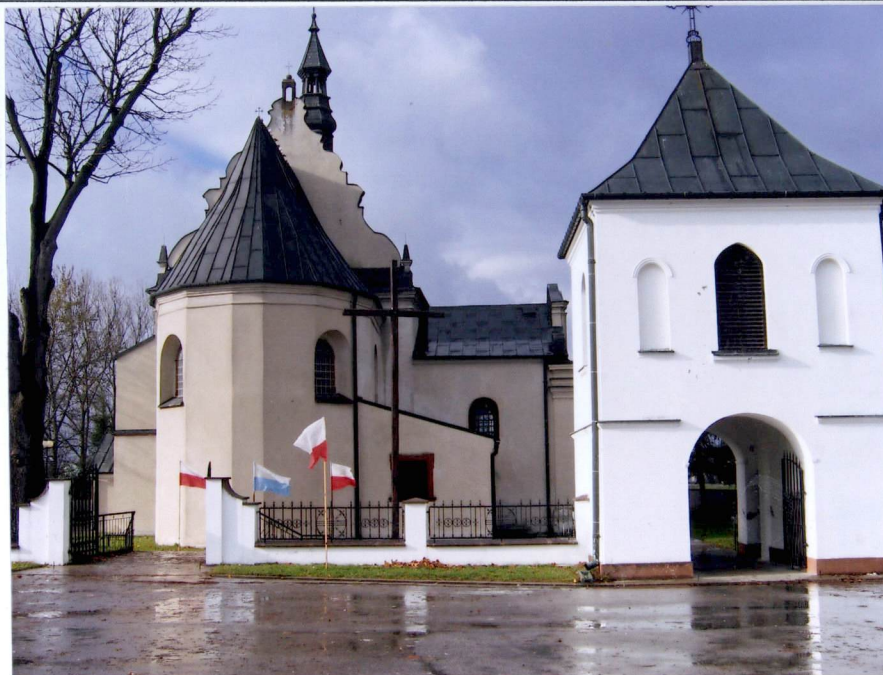
WIDOK NA ZESPÓŁ OD WSCHODU

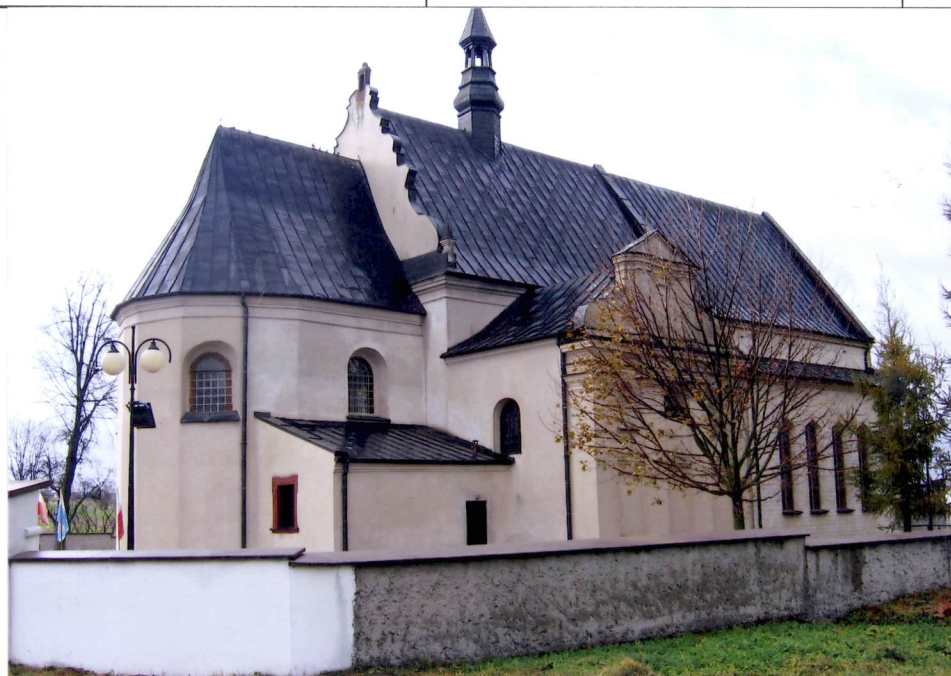
1. Widok kościoła parafialnego od pd.-wsch.
2. Kościół parafialny od strony pn.-zach.
3. Ogrodzenie placu przykościelnego i dzwonnica od zachodu.

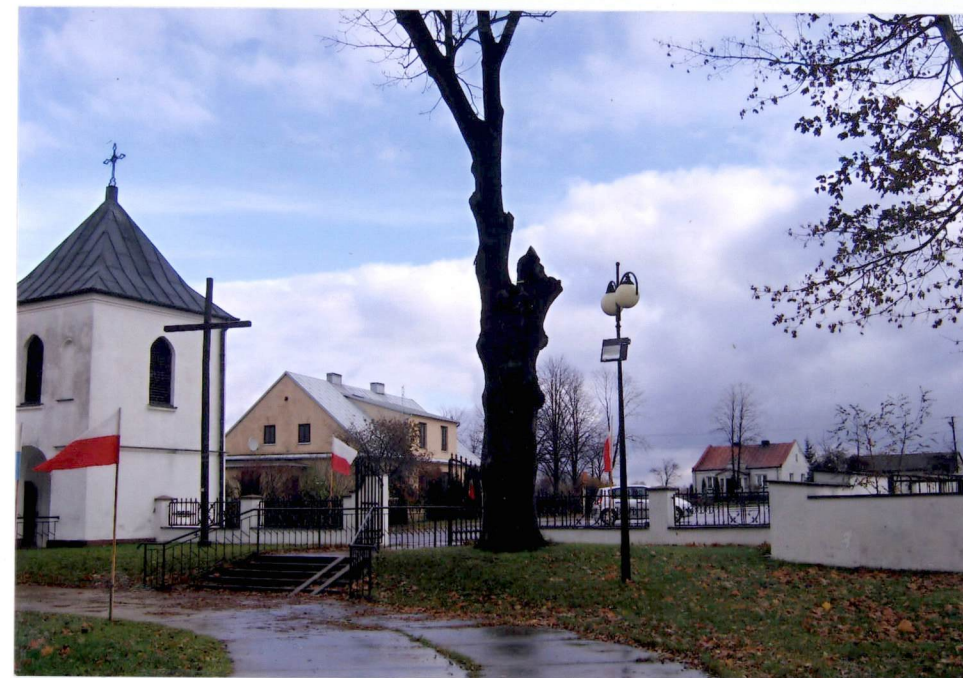
Po stronie pn. – wsch. kościoła, w linii ogrodzenia – murowana wolnostojąca **dzwonnica** na planie kwadratu, prostopadłościenna, dwukondygnacyjna, pod daszkiem namiotowym, krytym blachą. W parterze – przejście bramne sklepione kolebką z lunetami, na piętrze drewniana konstrukcja podtrzymująca dzwony (dwa – z 1891 i 1787 r.). Elewacje dzwonnicy otynkowane, na cokole, podzielone gzymsem na dwie kondygnacje, zwieńczone gzymsem podokapowym. Zachodnia i wschodnia – prawie identyczne, w dole przeprute arkadą przejścia, o łuku koszowym; na piętrze trójosiowe (pośrodku otwór okienny, boczne otwory zablendowane). W bocznych elewacjach: północnej i południowej po jednym oknie. Przy zachodniej elewacji dzwonnicy schody piaskowcowe, jednobiegowe – z prostokątnego podestu, zaopatrzone w metalowe ażurowe balustrady, po których zejście na plac przykościelny.

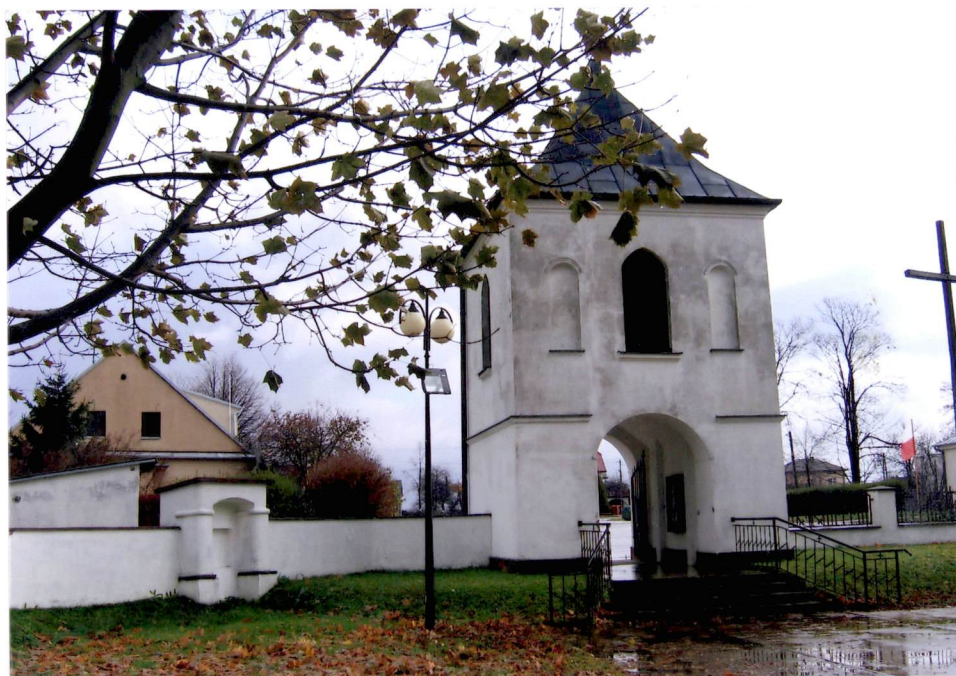
Dwie identyczne **kapliczki** murowane, otynkowane, usytuowane w linii pełnego ogrodzenia, na jego krótkich prostych odcinkach ścinających prawie symetrycznie zachodnie narożniki placu przykościelnego. Każda z nich na planie wąskiego prostokąta, w formie zbliżona do prostopadłościennego wystającego ponad ogrodzenie, pod pulpitową nakrywą z płyt piaskowca. Na licu kapliczek, od strony placu – wnęka arkadowa o łuku odcinkowym, wsparta na dwóch masywnych słupach na cokołach. We wnęce, w ścianie zlicowanej z ogrodzeniem, pojedyncza płycina w formie leżącego prostokąta.

Dzwonnica i kapliczka - widok od zachodu.

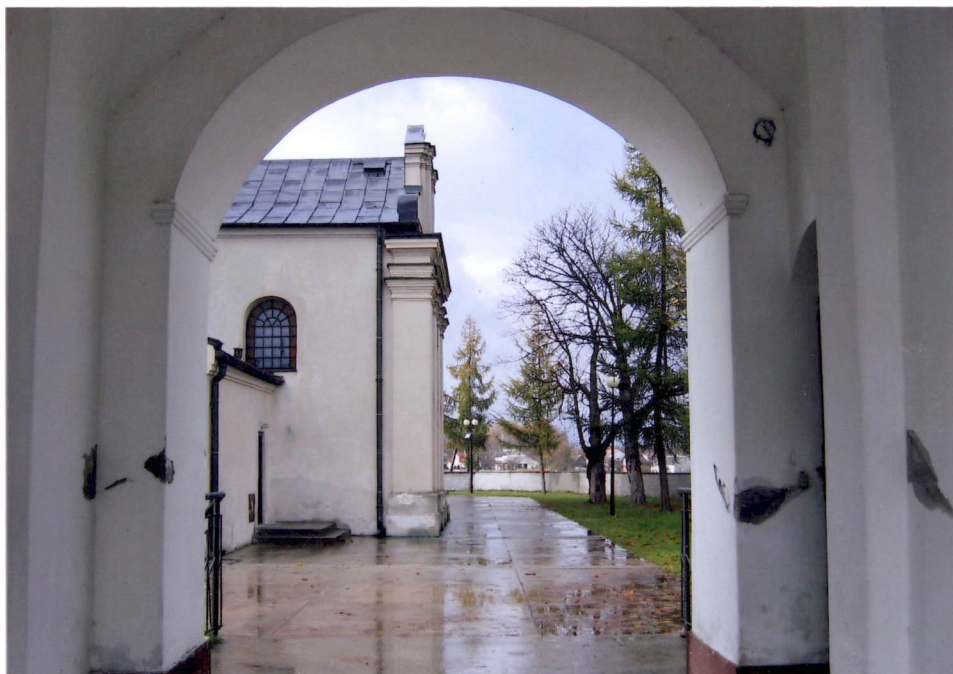
W k. XVII w. dostawiono do kościoła od północy kaplicę Matki Boskiej Szkaplerznej poświęconą w 1700 r.

Plac przykościelny - widok z przejścia bramnego na kaplicę z XVII w.

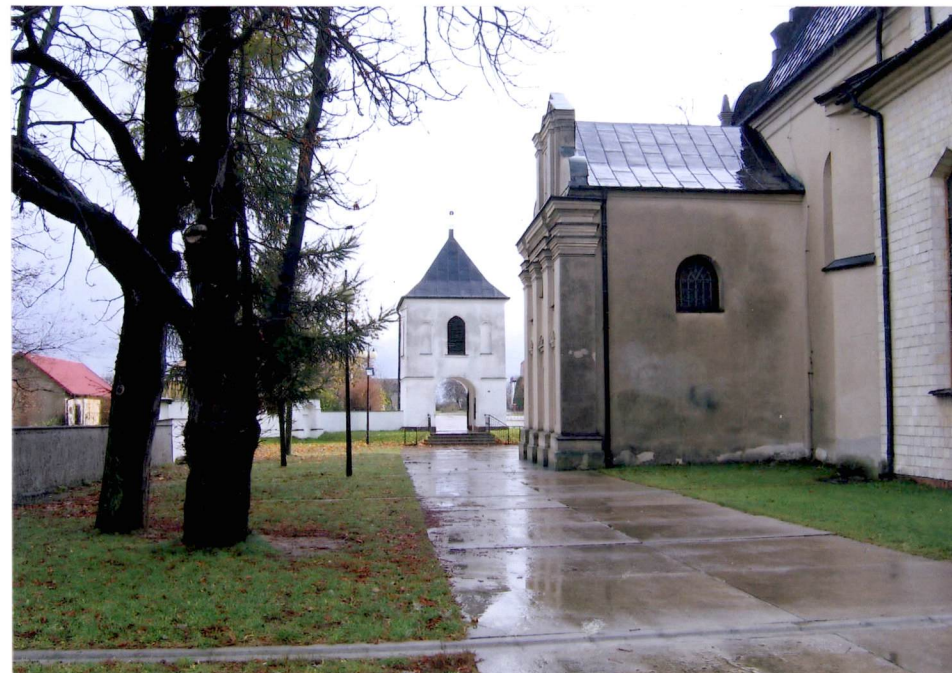
Po stronie pn. kościoła kilka starych wiązków; pozostałe nasadzenia – przeważnie kilkunastoletnie lub nowe „iglaki”.

Plac przykościelny po stronie pn. kościoła.

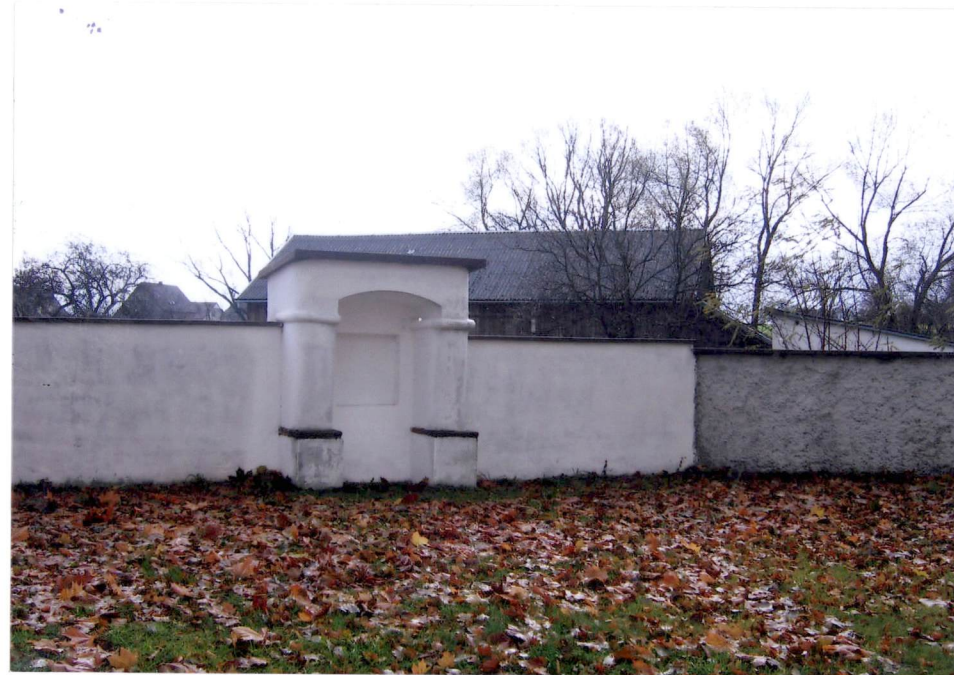
Kapliczka w linii ogrodzenia - po stronie pd. kościoła.
