OŚRODEK DOKUMENTACJI
ZABYTEKÓW W WARSZAWIE
Karta Ewidencyjna Zabytków
Architektury i Budownictwa

Nr 2853

KOŚCIÓŁ PARAFIALNY P.W. ŚW. JAKUBA STARSZEGO

KOTUSZÓW

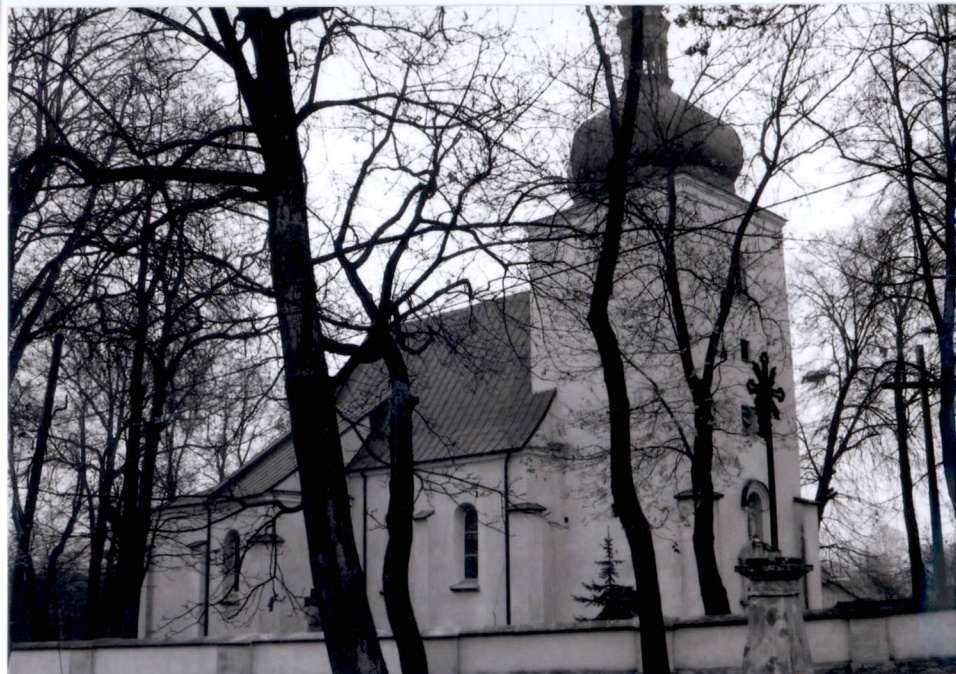
Kościół od strony północno-zachodniej
