Nr 2862
ŚWIĘTOKRZYSKIE

1. Obiekt Zespół kościoła parafialnego rzym.-kat. p.w. Św. Władysława
334/1 1 - KOŚCIÓŁ PARAFIALNY RZYM.-KAT. P.W. ŚW. WŁADYSŁAWA

2. Czas powstania
ok. 1355 r.

3. Miejscowość
SZYDLÓW

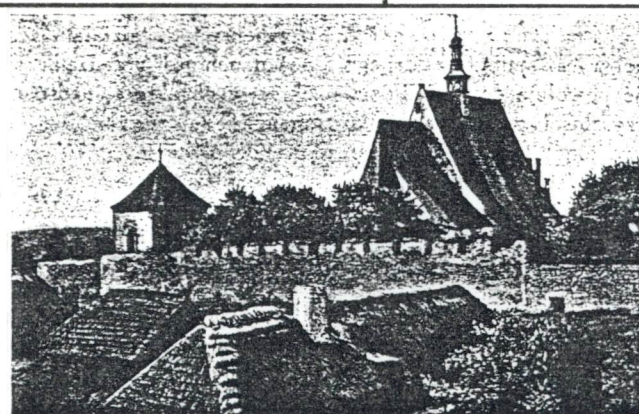
Fot. 2. Widok
od strony
wschodniej
wraz z oto-
czeniem. Re-
produkcja
fotografii z
ok. 1926 r.
/Z: "Ziemia"
Nr 1/1927
strn 3/.

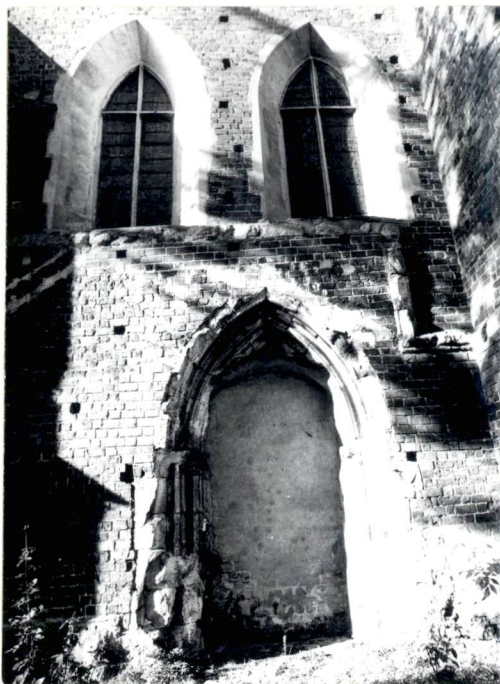
1. Gotycki, ostrołukowy portal wejścia /zamurowanego/ od strony południowej, na lewym wężarze dwa znaki kamienne. K. XIV w. fot. 14, 15.
2. Gotycki, ostrołukowy portal wejścia głównego od strony zachodniej /k. XIV w. w ok. 90 % zrekonstruowany/. W nim późno renesansowa opaska wejścia, przesklepiona łukiem pełnym, bezprofilowa - 1 poł. XVII w. Fot. 16-18.

- Fot. 14. Fragment lewej strony elewacji południowej z portalem d. wejścia.
- " 15. Fragment gotyckiego portalu d. wejścia od strony południowej.
- " 16. Portal wejścia głównego od strony zachodniej.
- " 17. Fragment portalu wejścia głównego w przyziemiu.
- " 18. Fragment portalu wejścia głównego w posadowieniu zwieńczenia.
- " 19. Żebrowanie sklepienia zakrystii, widok od dołu.

<p>20. Najpilniejsze postulaty konserwatorskie</p> <p>Zabezpieczenie /wzmocnienie/ pozostałości gotyckiego portalu z szarego piaskowca na elewacji południowej, ew. osłonięcie go odgradzającą balustradą. Wykonanie pełnej inwentaryzacji całości wyposażenia /tzw. ruchomości/ z uwzględnieniem sprzętu liturgicznego, starych tkanin i tp. Katalog Zabytków Sztuki w Polsce /str. 76/ wymienia szerego przedmiotów istniejących w 1957 r., których w 1994 r. nie odnaleziono.</p>

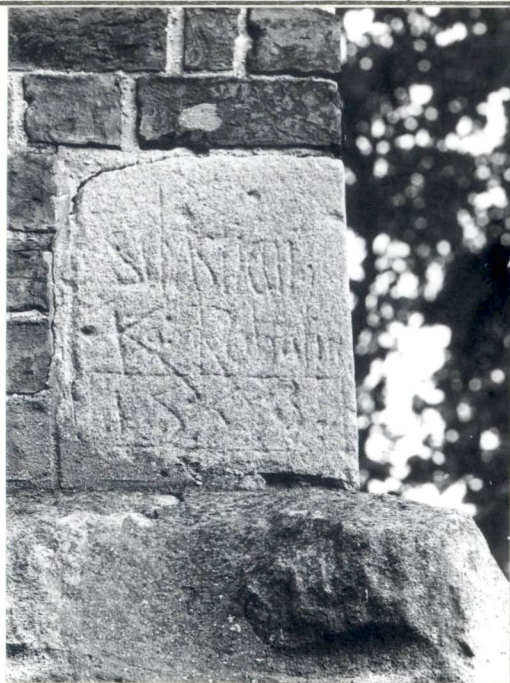
3. Żebra sklepienne zakrystii z dwoma zwornikami z kwiatowymi rozetami i dwoma wspornikami z reliefową dekoracją roślinną - k. XIV w. Fot. 19.
4. Reliefowe, ryte inskrypcje, prawdopodobnie wykonawców przebudowy z k. XVI i całego XVII w. Fot. 20. Na ciosie narożnej szkarpy południowej ścianie prezbiterium i w glifie okna prezbiterium od strony południowej.

Fot. 20. Inskrypcja z 1593 r. ryta w ciosie przypory prezbiterium od strony południowej.

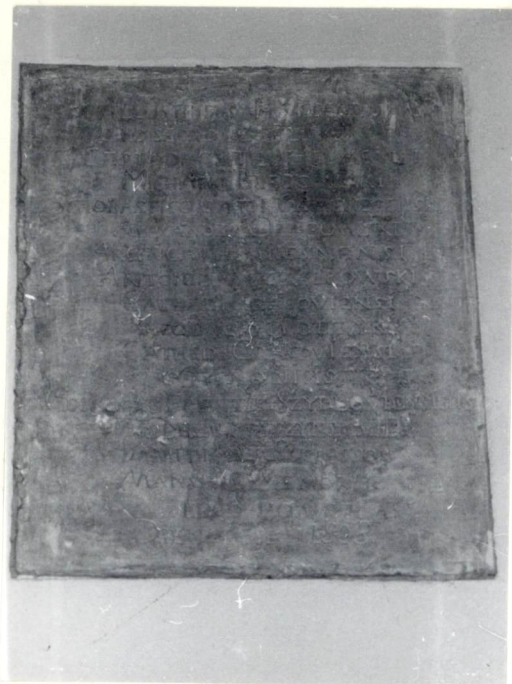
8. Epitafium marmurowe księży szydlowskich, prostokątne, wmurowane w lewą ścianę prezbiterium od strony wewnętrznej, na wys. ok. 5 m - pochodzące z 1808 r. - Fot. 24.

- Fot. 24. Epitafium z 1808 r. w lewej ścianie prezbiterium.
- " 25. Epitafium z 1809 r. /jak wyżej/.
- " 26. Jeden z dwóch wiszących świeczników z ok. połowy XIX w. w nawie głównej.
- " 27. Pełnoplastyczna grupa "Opłakiwanie" na belce łuku tęczowego.
- " 28. Chrzcielnica z ok. połowy XIX w.
- " 29. Empora chóru muzycznego z organami, przed nią dwa wiszące świeczniki z pocz. XX w.
