ZESPÓŁ ZAMKU KRÓLEWSKIEGO

karta zespołu

2 poł. XIV w.

SZYDLÓW

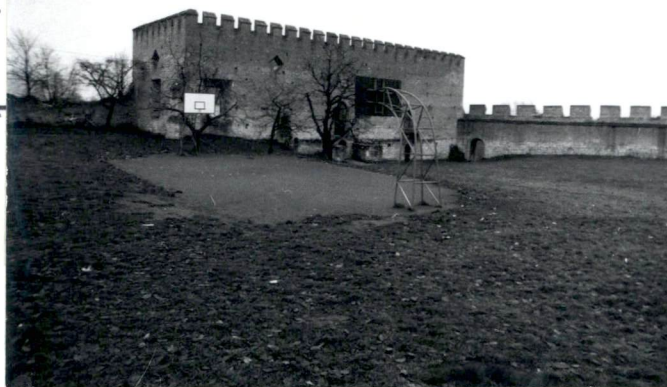
Fot. 1.

Południowo zachodnia część
terenu zamkowego z głównym
budynkiem zamku, tzw. "Sa-
lą Rycerską". Widok od s-
trony północno wschodniej,
z prawej miejski mur obron-
ny z furką.

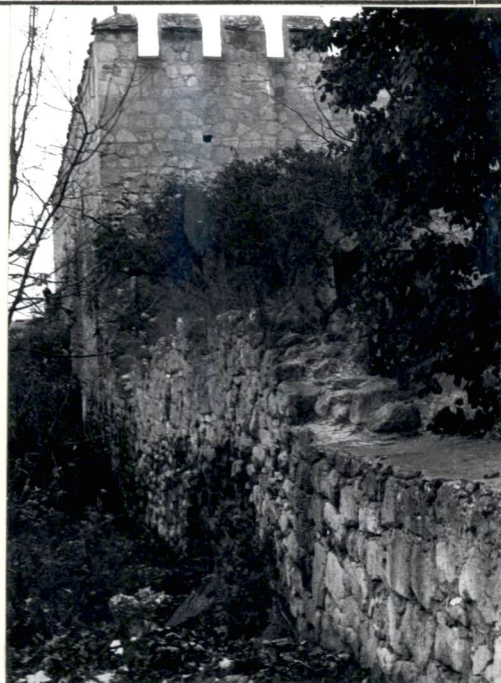
Fot. 7.

Mur zamkowy w części południowej /przy budynku zamku, tzw. "Sali Rycerskiej"/, widok od strony zewnętrznej, południowo wschodniej. Z lewej fragment zrekonstruowany, w głębi mur pierwotny.

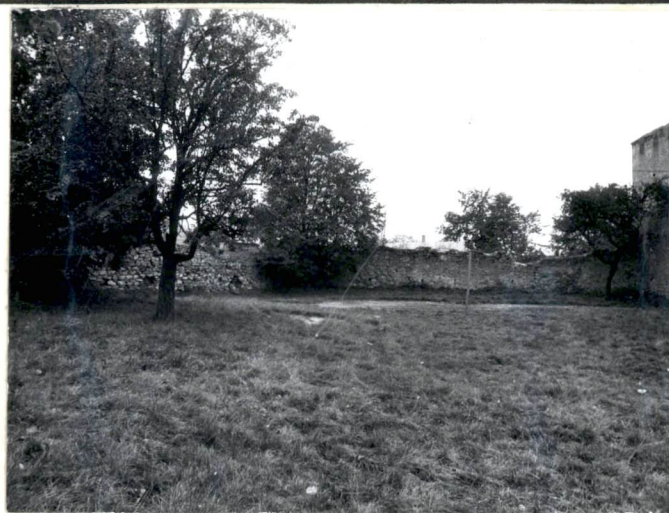
Fot. 8. Południowa część terenu zamkowego przy budynku zamkowym /widoczny fragment z prawej/. Na fotografii mur zamkowy od strony południowej widoczny od strony wewnętrznej, tj. północnej. Odcinek nie rekonstruowany.

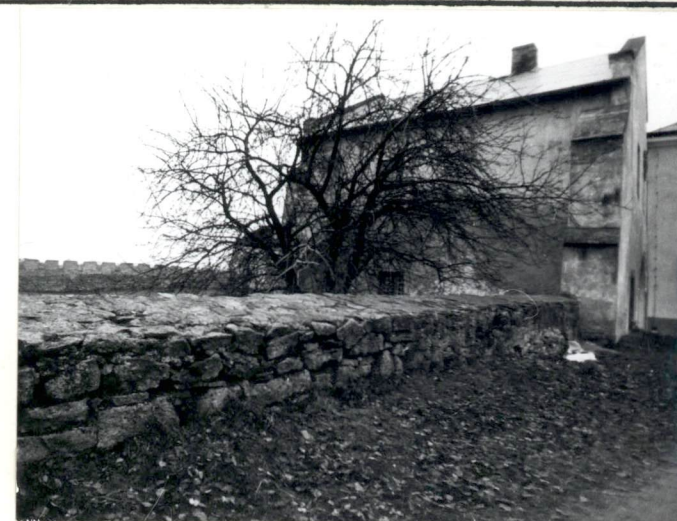
Fot. 9.

" 9. Zrekonstruowany w przyziemiu odcinek muru zamkowego przy budynku bramnym /wschodnia część terenu zamkowego/. Widok od strony zewnętrznej, tj. od ul. Szkolnej.

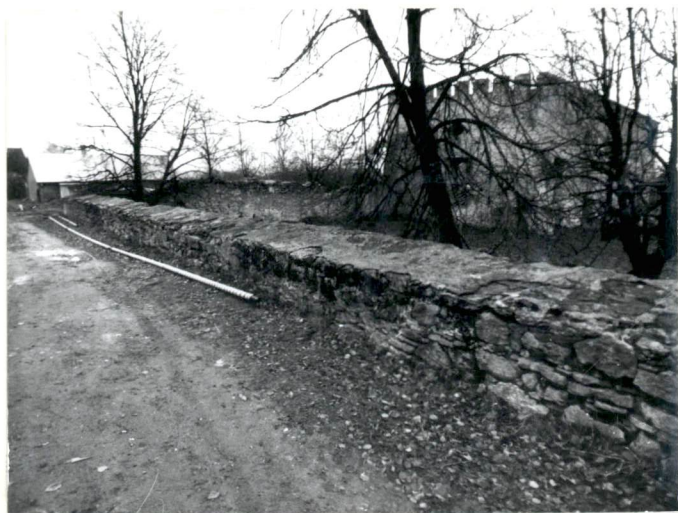
Fot. 10. Południowa część zrekonstruowanego muru zamkowego od strony ulicy Szkolnej. Widok od strony zewnętrznej, tj. od strony ulicy. W głębi budynek zamkowy.

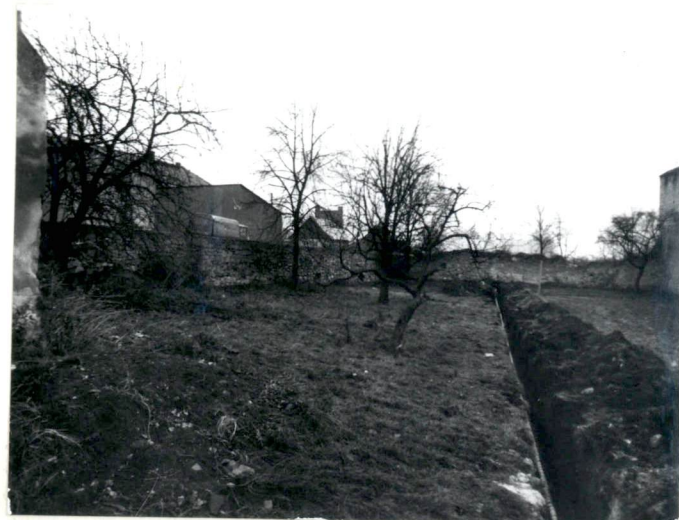
Fot. 11.

" 11. Południowo wschodni narożnik terenu zamkowego, widok od strony północno zachodniej. Z lewej fragment budynku bramnego, z prawej fragment zamku.
