1. Obiekt 365/4

KUCHNIA PLEBAŃSKA Z KOMORĄ

3. Miejscowość  
SUCHEDNIÓW

4. Adres SUCHEDNIÓW, ul. Kościelna 11.  
nr hipoteczny .....

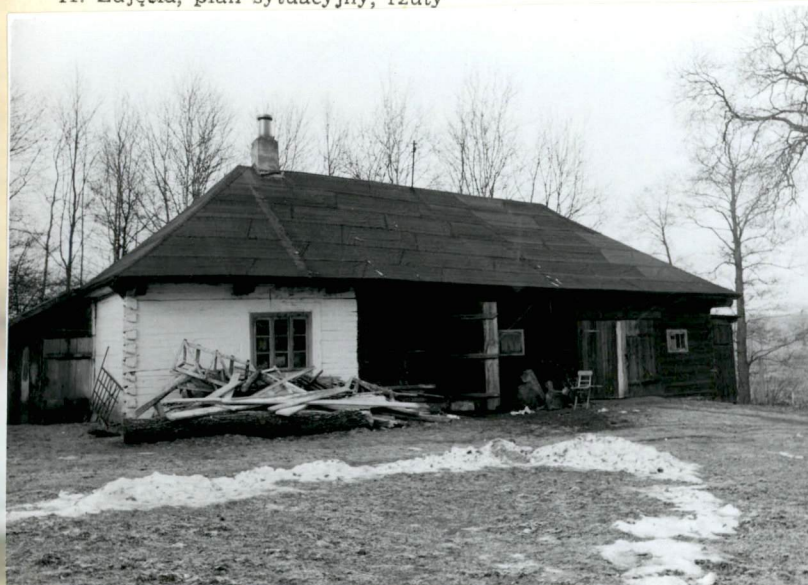
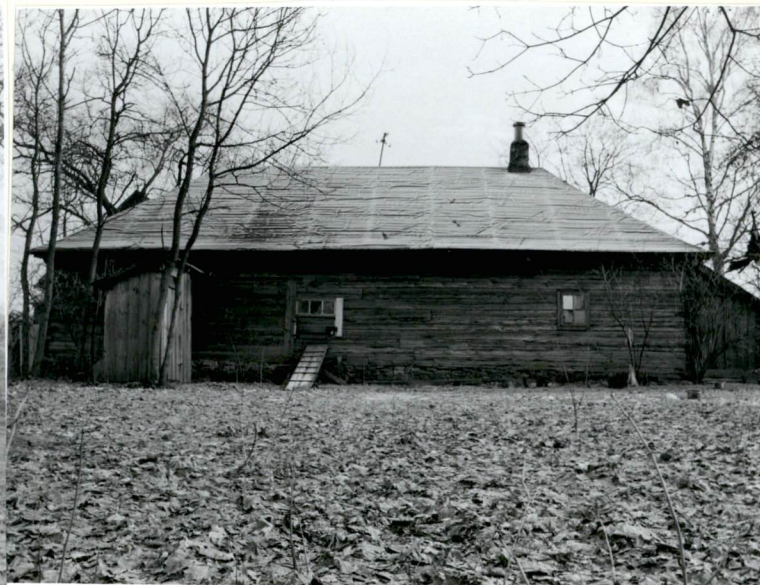
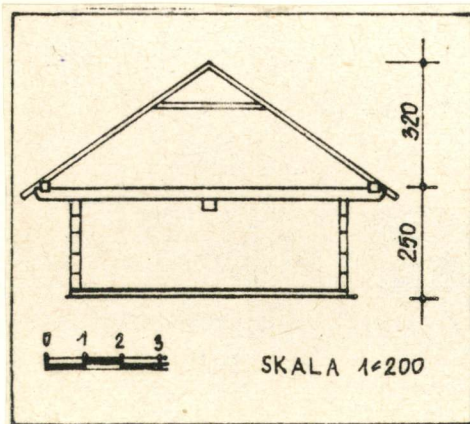
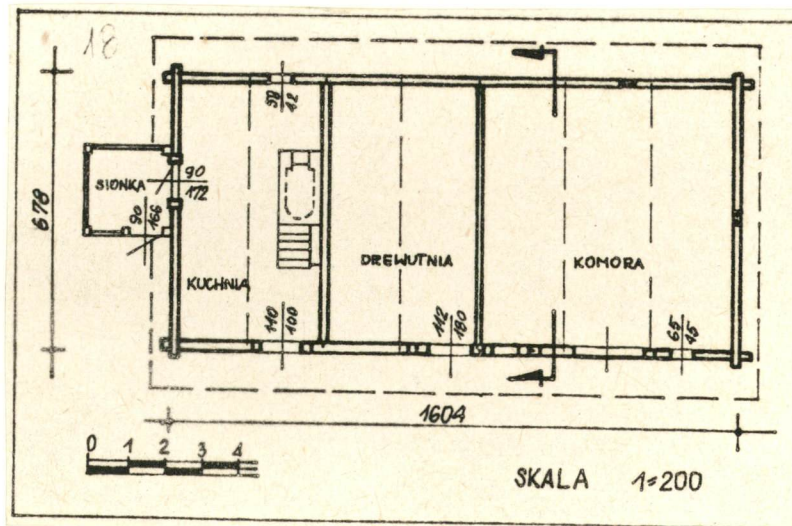
11. Zdjęcia, plan sytuacyjny, rzuty

Budynek usytuowany jest ok. 15 m od plebanii, przy zach. granicy podwórza. Wzniesiony jest na planie prostokąta, trzypomieszczeniowy /kuchnia, 2 komory/, z sionką przy pdn. szczycie. Poddasze nieużytkowe.

Posadowienie - podmurówka z kamieni na zaprawie wapiennej. Ściany - wzniesione z krawędziaków /17 x 18 cm/ węglowanych na nakładkę dwustronną prostą. Ściany kuchni obustronnie tynkowane, bielone. Otwory okienne - konstrukcja nieczytelna; okno w ścianie zach. - czteropółowe, zamocowane na stałe, zabezpieczone żelazną kratą. Okno w ścianie wsch. - trzyskrzydłowe, dziewięciopółowe.

Otwory drzwiowe - ujęte w węgary i nadproża ukośnie w nie wciosane. Do kuchni drzwi spągowe, na zawiasach pasowych, klamka paluchowa. Do drwalni i komory drzwi spągowe, na zawiasach pasowych /do komory dwuskrzydłowe/. W komorze dwa okna /65 x 45 cm/ z żelazną kratą.

Powały - w kuchni belkowa, bielona. W komorze - z desek łączonych na zakładkę, wsparta na 2 tragarzach, pod którymi biegnie belka podciągowa. W drewnitni powały brak. Podłogi - białe. Dach - czteropółkowy, krokwiowo-płatwiowy, usztywniony jętkami. Płatew licowa ok. 70 cm odsunięta od pionu zrębu /łącznie szerokość okapu wynosi ok. 100 cm/. Pozostałe płatwie na całą swą szerokość wysunięte poza pion zrębu. Wypusty ~~belek~~ stropowych profilowane. Dach pokryty papą. Urządzenie ogniowe - składa się z trzonu kuchennego wzniesionego z białych kafli i pieca chlebowego wzniesionego z kafli niepolewanych.

14. Kubatura 379,3 m <sup>3</sup>	15. Powierzchnia użytkowa 110,1 m <sup>2</sup>	16. Przeznaczenie pierwotne gospodarcze	17. Użytkowanie obecne gospodarcze
18. Prace budowlane i konserwatorskie, ich przebieg i dokumentacja		19. Stan zachowania (fundamenty, ściany zewnętrzne, ściany wewnętrzne, sklepienia, stropy, konstrukcje dachowe, pokrycie dachu, wyposażenie i instalacje)  Ściany kuchni od wewnątrz spróchniałe. Powąka silnie zawilgocona, częściowo spróchniała. Płatew licowa częściowo zawilgocona. Ubytki w pokryciu dachu.	
20. Najpilniejsze postulaty konserwatorskie Uszczelnić pokrycie dachu.
