1. Obiekt 20515
ORGANISTOWKA

3. Miejscowość
SUCHEDNIÓW

11. Zdjęcia, plan sytuacyjny, rzuty

4. Adres SUCHEDNIÓW, ul. Kościelna 5.

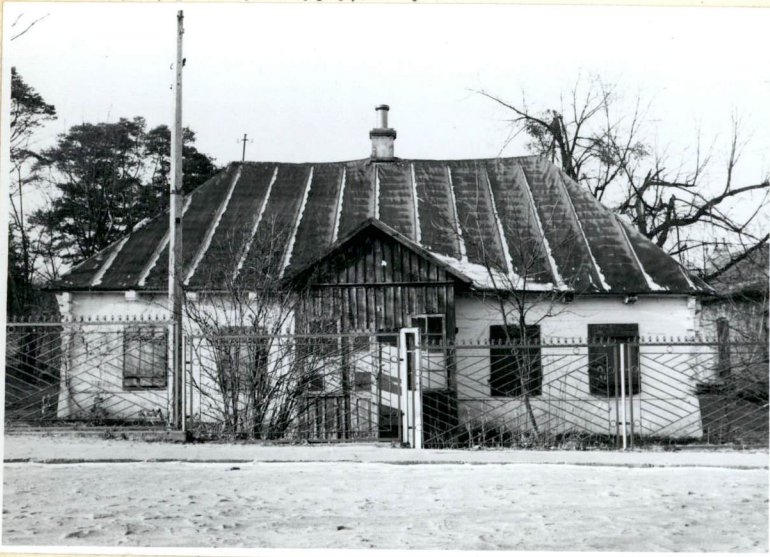
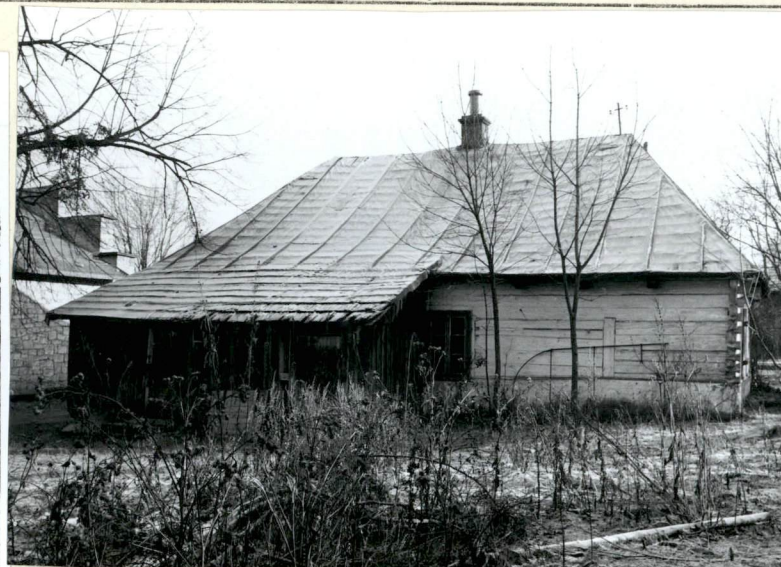
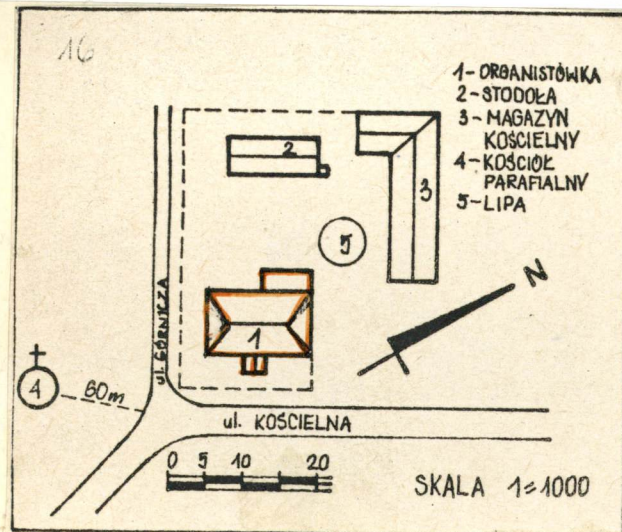
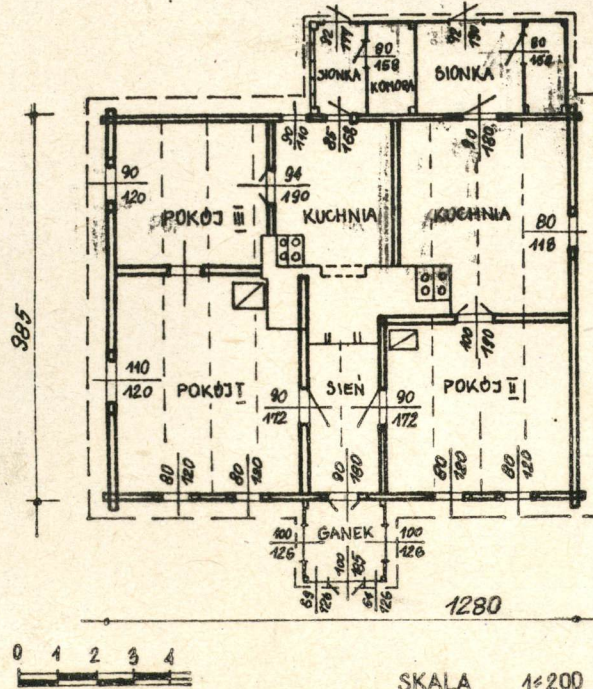
Budynek wzniesiony jest na rzucie prostokąta, sześciopomieszczeniowy, z sienią na osi i gankiem przed nią. Z tyłu dobudowane są sionki i komórki. Poddasze nieużytkowe.

Posadowienie - podmurówka z kamieni. Sciany - z krawędziaków modrzewiowych 718-20 x 20-25 cm/ węglowanych na nakładkę dwustronną prostą. Ostatnie 3 belki zrębu są ukośnie podcięte, tworząc rysie. Sciany działkowe wpuszczone są w obwodo. Sciana frontowa i szczytowa - bielone, tylna - nie. Sciany wewnętrzne - tynkowane. Wysokość zrębu na zewnątrz - 2,5 m. Otwory okienne - konstrukcja krosnowa o ukośnym połączeniu elementów, obramowane profilowanymi opaskami. Okna dwudzielne, sześciopolowe. W szczycie pdn. - dziewięciopolowe, trójdzielne. Okna w elewacji frontowej zabezpieczone są jednoskrzydłowymi spagowymi okiennicami. Otwory drzwiowe - konstrukcja nieczytelna. Drzwi wewnętrzne - płycinowe. Z kuchni do do sionek drzwi spagowe, deski łączone na wpust i wypust, spagi wciosane na rybi ogon. Przy drzwiach zamek skrzynkowy, zasuw żelazna i skoble. Powały - belkowe, nagie, bielone. Podłogi - białe. Dach - czteropołaciowy, krokwiowo-płatwiowy, usztywniony jętkami. Płatwie w całości poza pionem zrębu, łączone na nakładkę wzmocnioną kołkiem. Wypusty belek stropowych - profilowane. Dach pokryty gontem, na którym położono papę. Urządzenie ogniowe - współczesne, z białych kafli. W murach kominowych - od strony kuchni - półki. Ganek - o konstrukcji ryglowej, szalowanej deskami, górna część oszklona, dach dwupołaciowy.
