1. Obiekt 387/2

L A M U S (2) - ob. nie użytkowany

2. Czas powstania  
kon. XVIII

M I R O G O N O W I C E

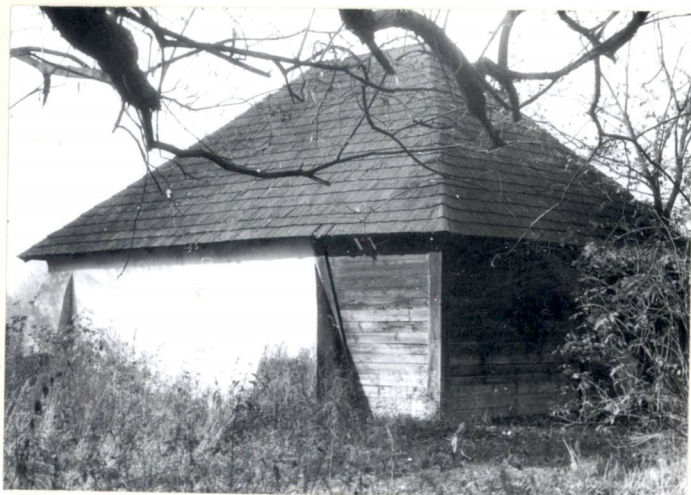
Fot. 1

1. Widok ogólny od pn-wschodu
2. Widok ogólny od pd
3. Narożnik pn-wschodni
4. Fragment więźby dachowej - narożnik pn-wsch.
5. Otwór wejściowy - widok od wnętrza
6. Okno w elewacji pd
7. Fragment sklepienia
8. Ościeże drzwi wejściowych - fragment

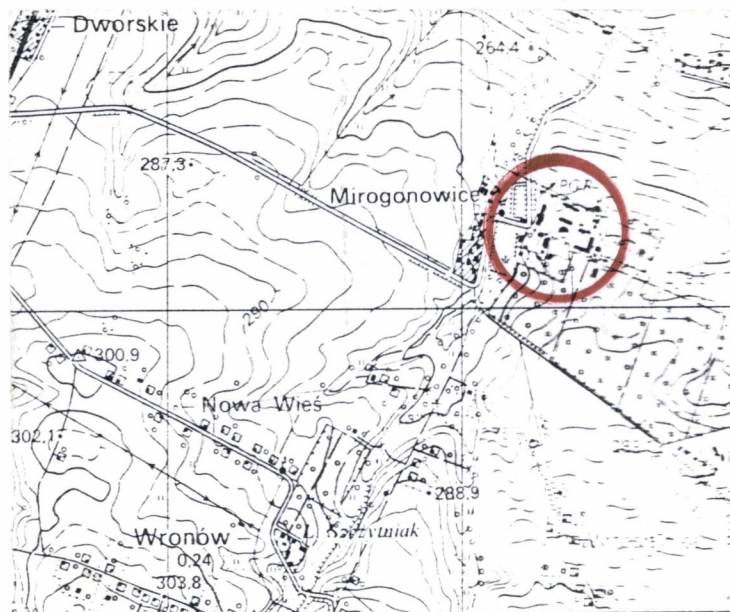
**SYTUACJA:** Lamus usytuowany w pd-zachodnim narożniku założenia  
dworsko-parkowego, 10 m na pd od ruiny dworu; od pd trawnik parkowy i  
dalej sady, od zachodu lekko opadający podjazd, od wschodu park i sady.  
Dobrze eksponowany i dobrze widoczny od pd i od strony drogi dojazdowej  
od zachodu - poprzez staw.

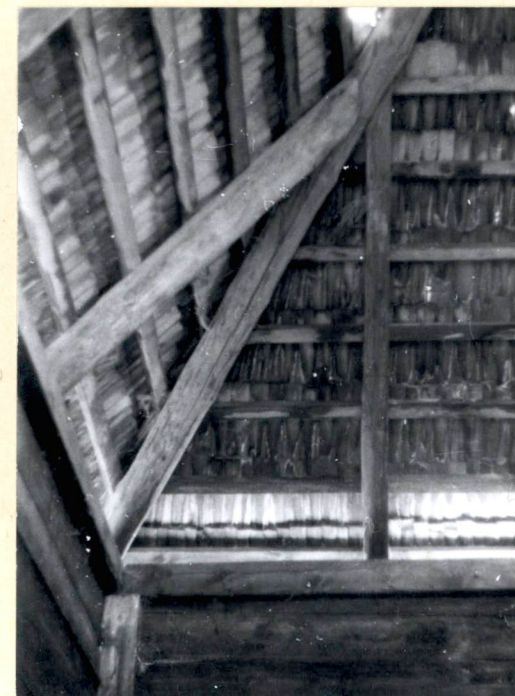
4.

**fundamenty** z płaskiego łomu piaskowca kwarcytowego na zaprawie wapiennej  
**ściany** z płaskiego łomu piaskowca kwarcytowego i cegły maszynowej w  
ościeżach, na zaprawie wapiennej, obustronnie grubo tynkowane, wiatą  
wejściową drewniana, konstrukcji sumikowo-łatkowej z lisicami od  
wnętrza; ustawiona na podwalinie betonowej, od góry spięta płatwią  
**przypory** z łomu piaskowcowego i cegły tynkowane  
**więźba dachowa** drewniana, częściowo z nieobrobionych dłużyc, krokwiowa,  
krokwie zacięte na murlatach /fot.4/

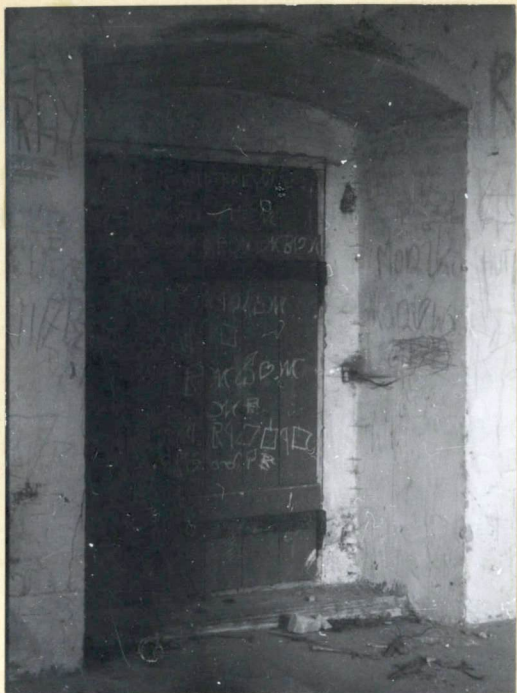
5.

**otwór drzwiowy** prostokątny zamknięty od wnętrza odcinkowym nadprożem  
/fot.5/

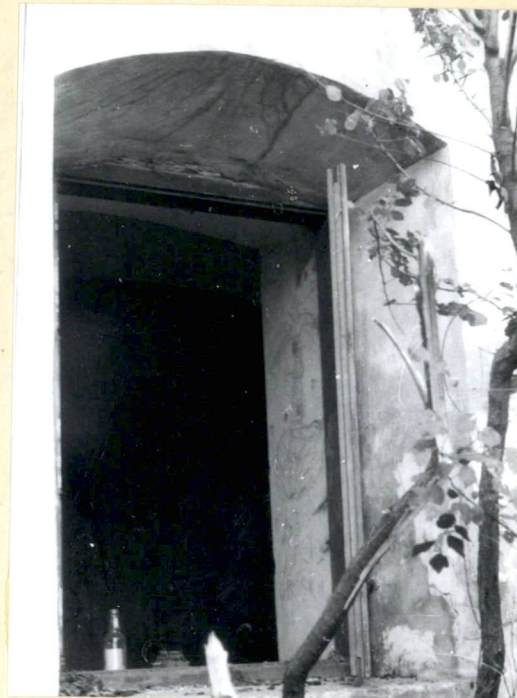
6.

**otwory okienne** prostokątne wydłużone w pionie, z nadprożami od  
sklepieniami łukami odcinkowymi; ościeża obustronnie glifione /fot.6/

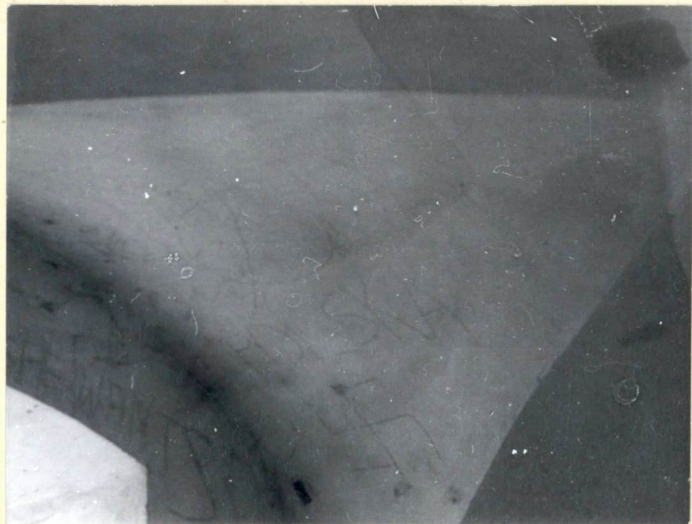
7.

**WNĘTRZA:** Wnętrze korpusu salowe położone poniżej poziomu gruntu.  
Sklepienie kolebkowe na osi podłużnej budynku, nisko założone z dużymi  
lunetami na osi poprzecznej, w ścianie wschodniej duża prostokątna  
wnęka. Przesionek otwarty do więźby, z dwiema symetrycznymi lisicami na  
ścianach.
