BEBELNO-WIES

1. Miejscowość BEBELNO	2. Obiekt ( nazwa jak w karcie) KOŚCIÓŁ PAR.P.W.NARODZENIA N.P.MARII	3. Zawartość wkładki ( nazwa obiektu lub materiału uzupełniającego ) c.d. p. 12, 13, zdjęcia.
---------------------------	--	--

2. Obiekt ( nazwa jak w karcie )  
KOŚCIOŁ PAR.P.W.NARODZENIA  
N.P.MARII

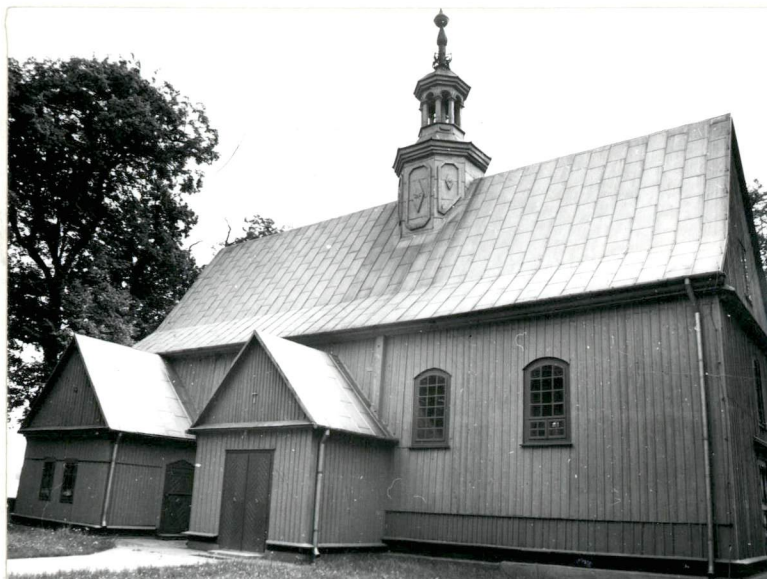
Widok elewacji pd. kościoła.

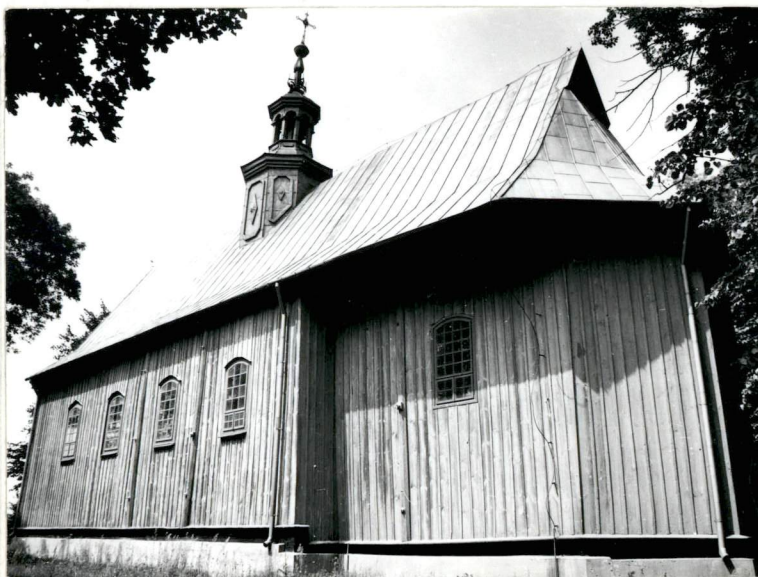
Widok elewacji pn.kościół.

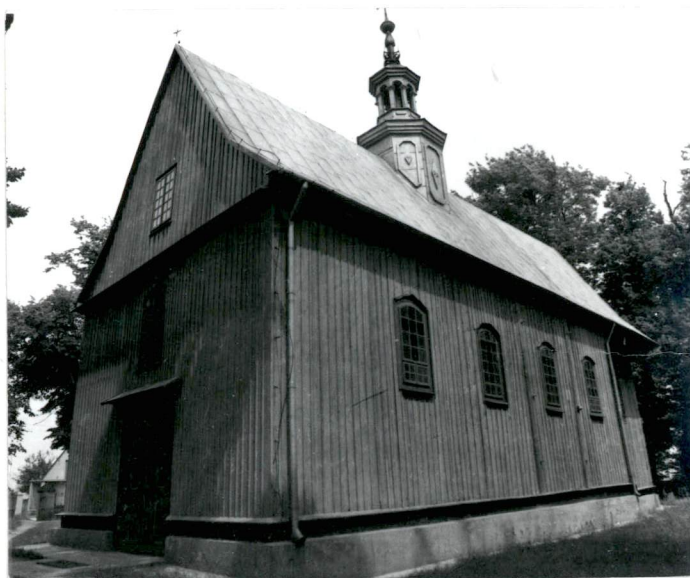
Elewacja zach. i pd.

Elewacje - wszystkie na podmurówce, z podwalinami osłoniętymi okapnikami, szalowane pionowo deskami /malowanymi na niebiesko/. Ściany nawy i prezbiterium opięte lisicami. Okna i drzwi w profilowanych obramieniach. Elewacja zach. szczytowa ściana nawy, dwukondygnacyjna, z dolną częścią w kształcie prostokąta zwieńczonego gzymsem, w górnej - trójkątny szczyt o nieco rozchylonych w dole ramionach. Na osi elewacji - prostokątny otwór

wejściowy, nad nim także okno zamknięte górą łukiem odcinkowym, tuż pod gzymsem. W szczycie, pośrodku, pojedyncze okienko w kształcie stojącego prostokąta. Elewacje pn. i pd. ukształtowane podobnie, ze ścianami nawy i prezbiterium o jednej wysokości, zwieńczonymi - nad nawą - gzymsem wieńczącym a nad prezbiterium - płaskim odeskowanym, silnie wysuniętym okapem. Otwory okienne identyczne prostokątne, pod łukami odcinkowymi, na elewacji pd. cztery okna w ścianie nawy i tylko jedno w prezbiterium, na - północnej tylko dwa otwory okienne po stronie zach. nawy. Część wsch. tej elewacji jest przysłonięta wydatnymi przystawkami pod daszkami dwuspadowymi: zakrystią przy prezbiterium/znacznie wysuniętą przed nawę/ i kruchtą przy ścianie nawy. Kalenica dachu zakrystii sięga aż po sam okap głównego dachu/płaszczyzna ściany nawy jest przedłużona nad całą połącią zach. daszku zakrystii/. W ścianie szczytowej zakrystii - dwa prostokątne otwory okienne, w zachodniej - otwór wejściowy w profilowanym obramieniu zwieńczonym trójkątnym frontonem. Kruchta boczna nieco tylko niższa od zakrystii, z wejściem prostokątnym na osi ściany szczytowej pn. Trójboczne zamknięcie prezbiterium pozbawione okien. Pośrodku kalenicy głównego dachu - wieżyczka na sygnaturkę na przysadzistej ośmiobocznej podstawie, ozdobionej płycinami. Na niej arkadkowa latarnia pod hełmem ostrosłupowym, na którym sterczyzna z krzyżem.

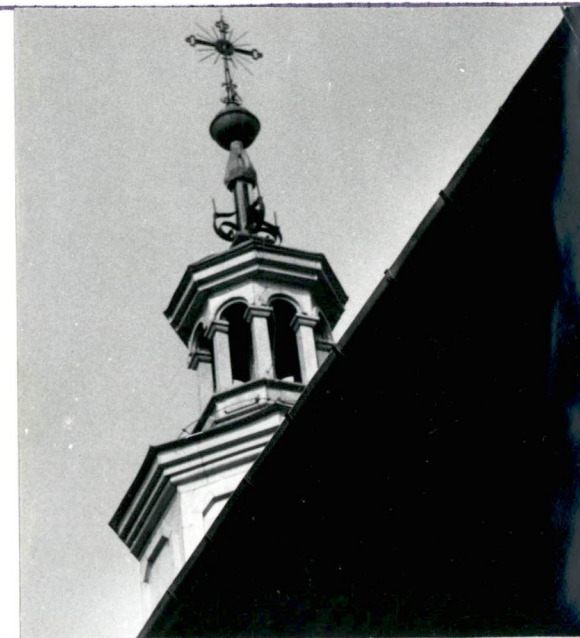
Sygnaturka.

Bryła - nawa prostopadłościenna, do której przylega węższe, również prostopadłościennie prezbiterium, zamknięte trójbocznie. Nad nimi jeden wspólny dach dwuspadowy o odgiętych połaciach, z bardzo wydatnym okapem nad prezbiterium /nad jego trójbocznym zamknięciem - przechodzący w dach trójpołaciowy/. Prostopadłościenną zakrystię i kruchtę nakrywają daszki dwuspadowe ze szczytami od pn. Prawie pośrodku kalenicy głównego dachu posadowione wieżyczka na sygnaturkę, na ośmiobocznej podstawie, z arkadkową latarnią, na której hełmie - sterczyna z krzyżem.

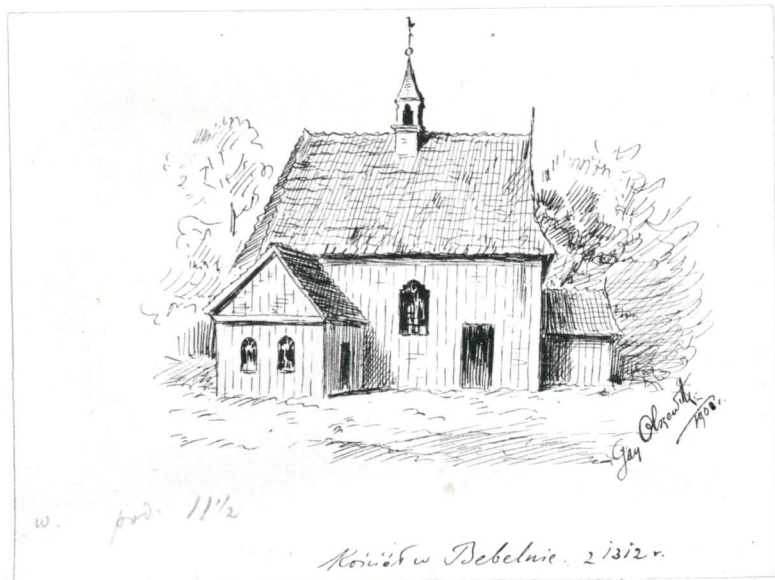
Kościół na rys. z ok. 1900  
/przed rozbudową/

Kościół w Bebelnie, rys. J. Olszewski w 1900 r.  
/w:/Materiały po M. Rawicie-Witanowskim, Archiwum PAN Warszawa, sygn. III-139/.

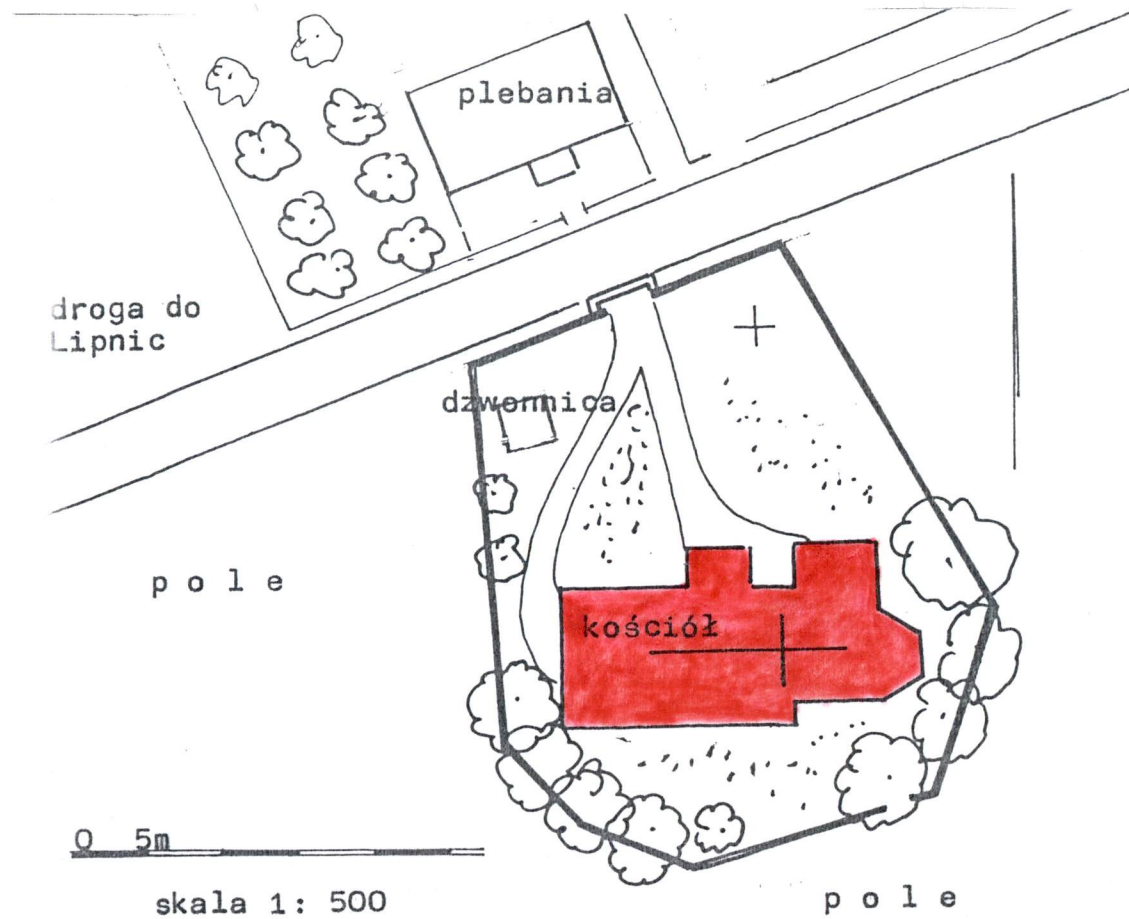
Sytuacja - kościół par. we wsi Bebelno, na pd. od Włoszczowej, na równinie. Orientowany, usytuowany pośrodku ogrodzonego placu, po stronie pd. drogi do Lipnic. Na pn.-zach. od kościoła - dzwonnica drewniana przy ogrodzeniu. Po drugiej stronie drogi - murowana plebania. Wokół kościoła opaska betonowa i także chodniki komunikacyjne tylko od zach. i pn. Przy ogrodzeniu od zach., wsch. i pd. - stare drzewa, głównie lipy.
