KAMIENICA „ROŻAŃCOWA”

w zrubie XVII w.

WIŚLICA

11. Zdjęcia, plan sytuacyjny, rzuty

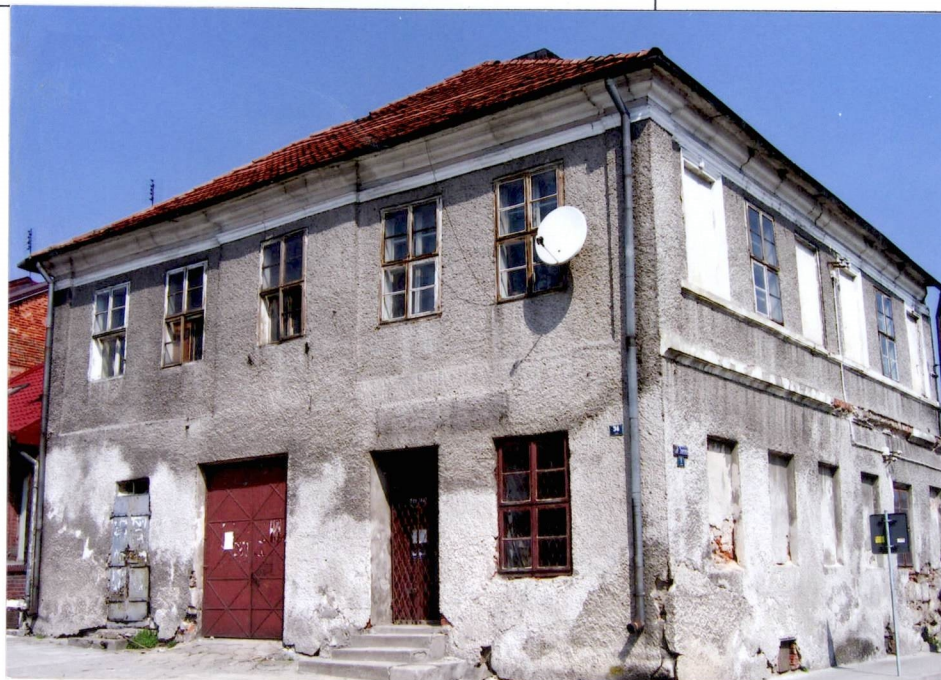
WIDOK OD STRONY RYNKU NA FASADĘ I ELEWACJĘ WSCHODNIĄ

**ELEWACJE** : w kształcie prostokąta, otynkowane, piętrowe. **Fasada** (elewacja południowa) z prostokątnymi otworami wejściowymi i okiennymi. W parterze czteroosiowa, z otworem bramy wjazdowej przesuniętym z osi w stronę zachodnią. Po jego bokach dwa wąskie wejścia poprzedzone schodkami. Na piętrze pięć identycznych rytmicznie rozmieszczonych otworów okiennych. Po bokach – prostokątne dwuosiowe partie ściany cofnięte z lica, przez co partia środkowa jednoosiowa tworzy pseudoryzalit, zaś krańce elewacji – lizeny na narożnikach. Belkowanie wyłamuje się stosownie do artykulacji opisanej powyżej. **Elewacja wschodnia** (od ul. Jasnej) w przyziemiu z widocznymi dwoma małymi prostokątnymi otworami okiennymi piwnic. Na pozostałych kondygnacjach sześciuosiowa, z ujednoliconymi, rytmicznie rozmieszczonymi prostokątnymi otworami okiennymi. Na parterze – otwory okienne zablendowane, tylko od drugiej osi od północy – okno. Między kondygnacjami gzyms działowy. Na piętrze lizeny na narożnikach; okna umieszczone na drugiej i czwartej osi, patrząc od południa; pozostałe otwory okienne są zaślepione. Blendy okienne zachowały resztki prostokątnych, profilowanych obramień okiennych, umieszczonych nad gzymsem podokiennym i sięgających aż do belkowania. **Elewacja północna** od podwórza jest wsparta na narożnikach szkarpmi (z rozebranych ścian budowlanych). Kondygnacje oddzielone odsadzką, na obu – na środkowej osi umieszczony arkadowy otwór (w parterze jest to wyjście z sieni, na piętrze – z korytarza). Na piętrze, po obu stronach arkady – pojedyncze otwory okienne. Na skrajnej osi zachodniej piętra zaślepiony otwór wejścia. W ścianie poddasza pod naczółkiem prostokątny, mały otwór okienny. **Elewacja zachodnia** prawie cała przysłonięta sąsiednim budynkiem.

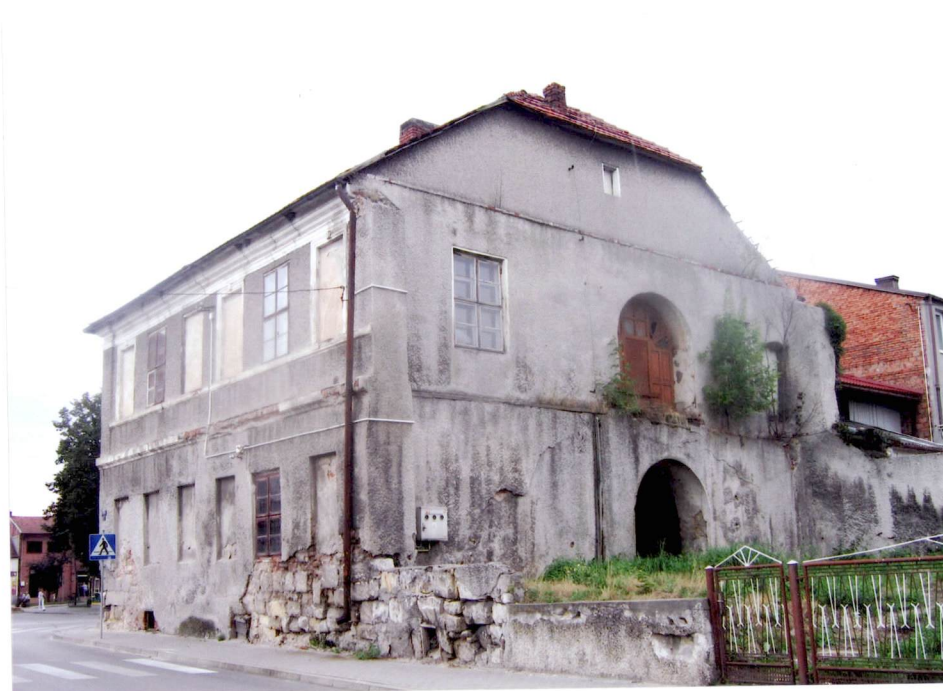
**BRYŁA** : prostopadłościenna, piętrowa, nakryta dachem czterospadowym, kalenicowym (kalenica na osi północ – południe), z naczółkiem od strony podwórza. Z rozebranych murów uformowane skarpy wspierające narożniki północne budynku i częściowo mury wydzielające posesje (od sąsiedniej zabudowy i od ul. Jasnej).

WIDOK NA KAMIENICĘ RÓŻAŃCOWĄ  
OD PÓLNOCNEGO - WSCHODU  
(Z ULICY JASNEJ).

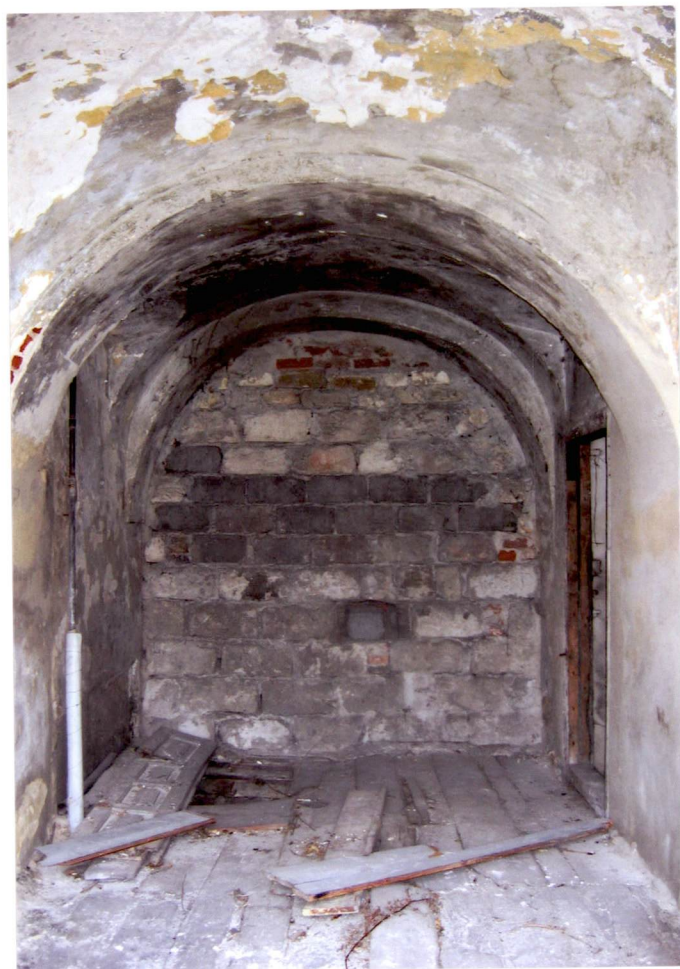
Widok na wtórnie przemurowaną  
sień na parterze kamienicy.
