KAPLICA P.W. ŚW. ANNY /CMENTARNA/

1 poł.XVII w.

KURZELÓW

11. Zdjęcia. rzut, przekrój, sytuacja. orientacja

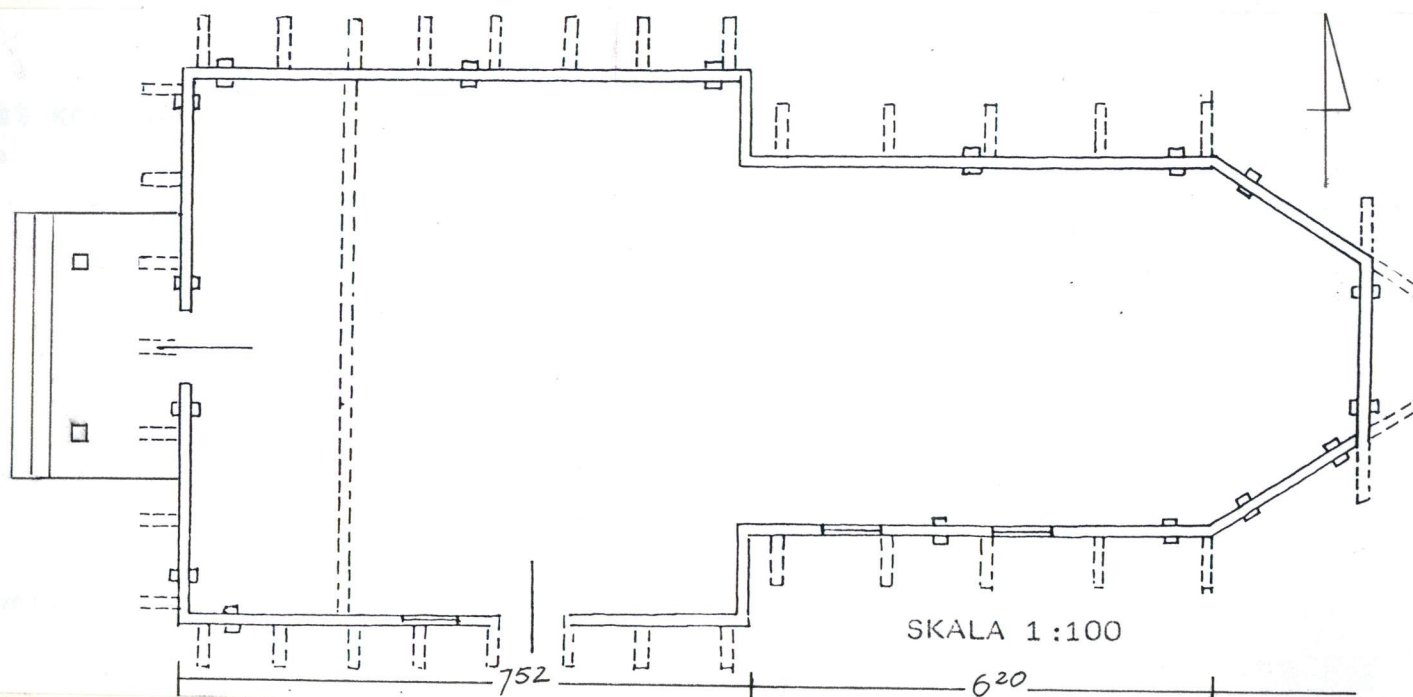
Rzut  
kościółka

SKALA 1:100

Rzut - kaplica w kształcie małego kościółka jednonawowego. Nawa kwadratowa, do której od wsch. przylega węższe prostokątne prezbiterium zamknięte trójbocznie. Od zach. przed nawą - na osi - prostokątny podest, nad którym dach na dwóch słupkach.

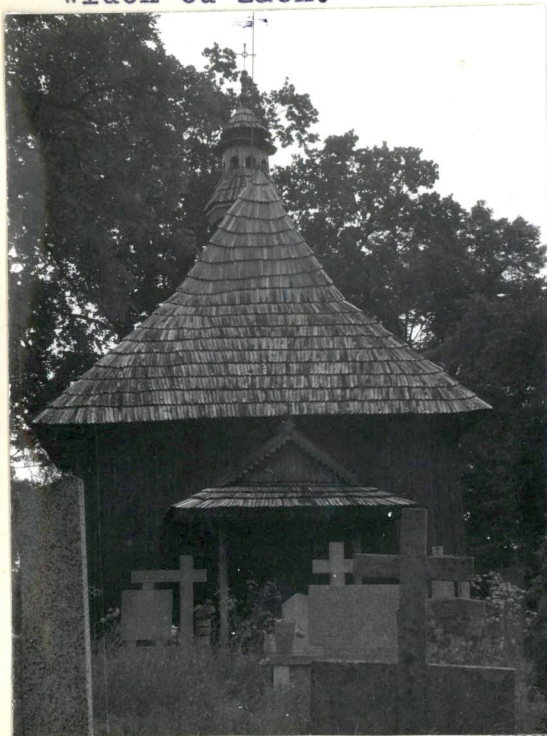
Elewacje - na podwalinach osłoniętych okapnikiem, oszalowane pionowo deskami z listwowaniem, opięte lisicami, osłonięte wysuniętym okapem dachów na dekoracyjnie podciętych rysiach. Wszystkie otwory: okienne i wejściowe - prostokątne. Elewacja frontowa /zach. szczytowa ściana nawy/ z dolną partią w kształcie leżącego prostokąta, nad którą połączyć dachu z górnym półszczytem też pobitym gontem. Na dole - na osi - otwór wejściowy poprzedzony prostokątnym podestem, osłonięty daszkiem dwuspadowym wspartym na dwóch słupkach. Trójkątny zach. szczyt daszku opierzony pionowo deskami, ozdobiony dekoracyjnie wyciętymi ząbkami, z wydatnym daszkiem okapowym u podstawy. Elewacja pd. ze ścianą nawy, w której otwór wejściowy, wyżej - okienny; ze ścianą prezbiterium przeprutą dwoma otworami okiennymi. Pozostałe elewacje - ślepe. Całość wieńczy ośmioboczna sygnaturka, z arkadkową latarnią na cebulastej podstawie. Na latarni - hełm złożony z wysoką sterczyną, na której krzyż.

Widok od zach.

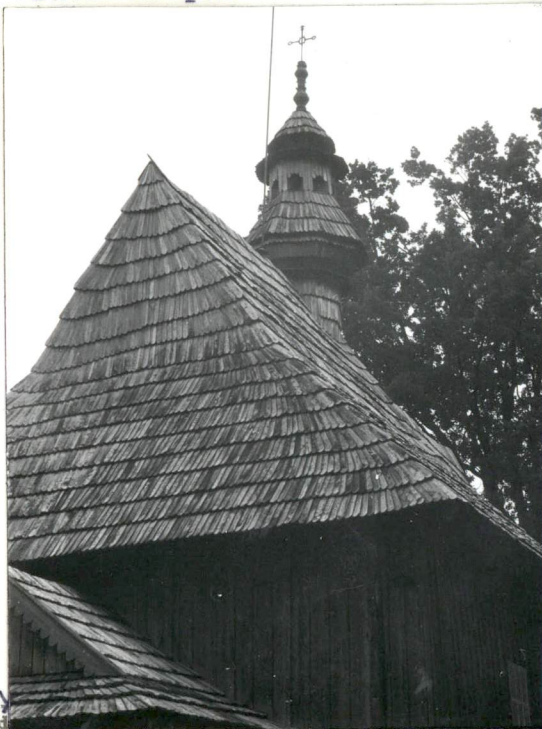
Widok od pd.-zach.

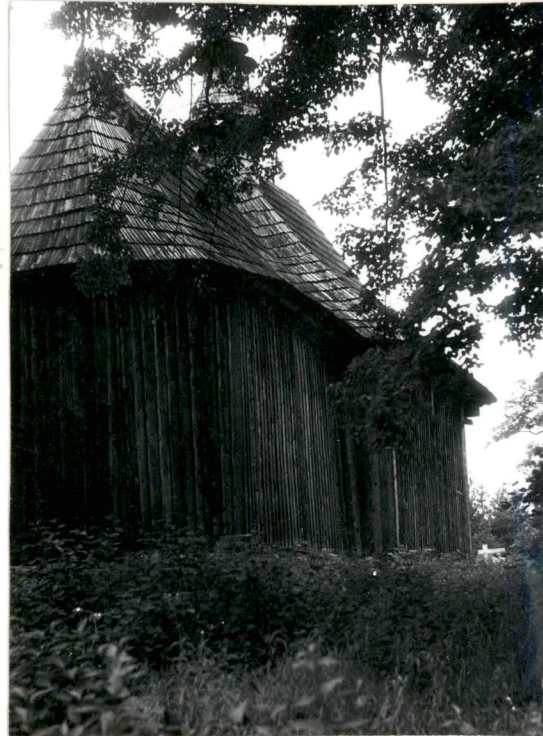
Widok od pn.-wsch.

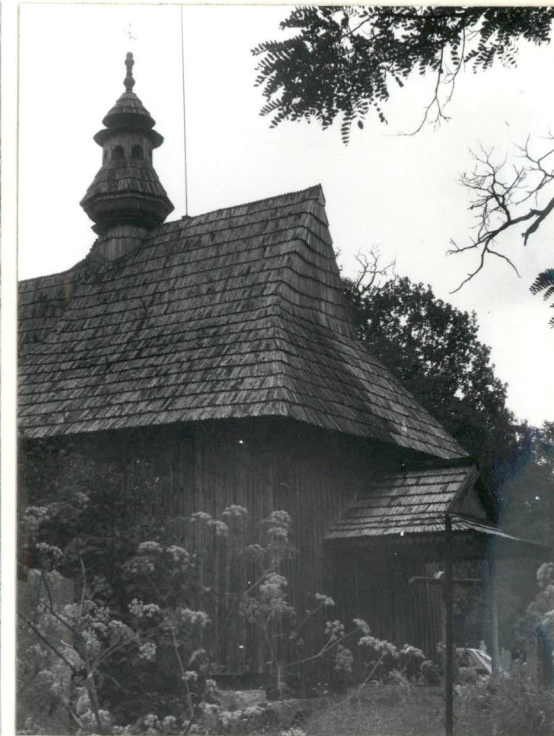
Widok od pn.-zach.

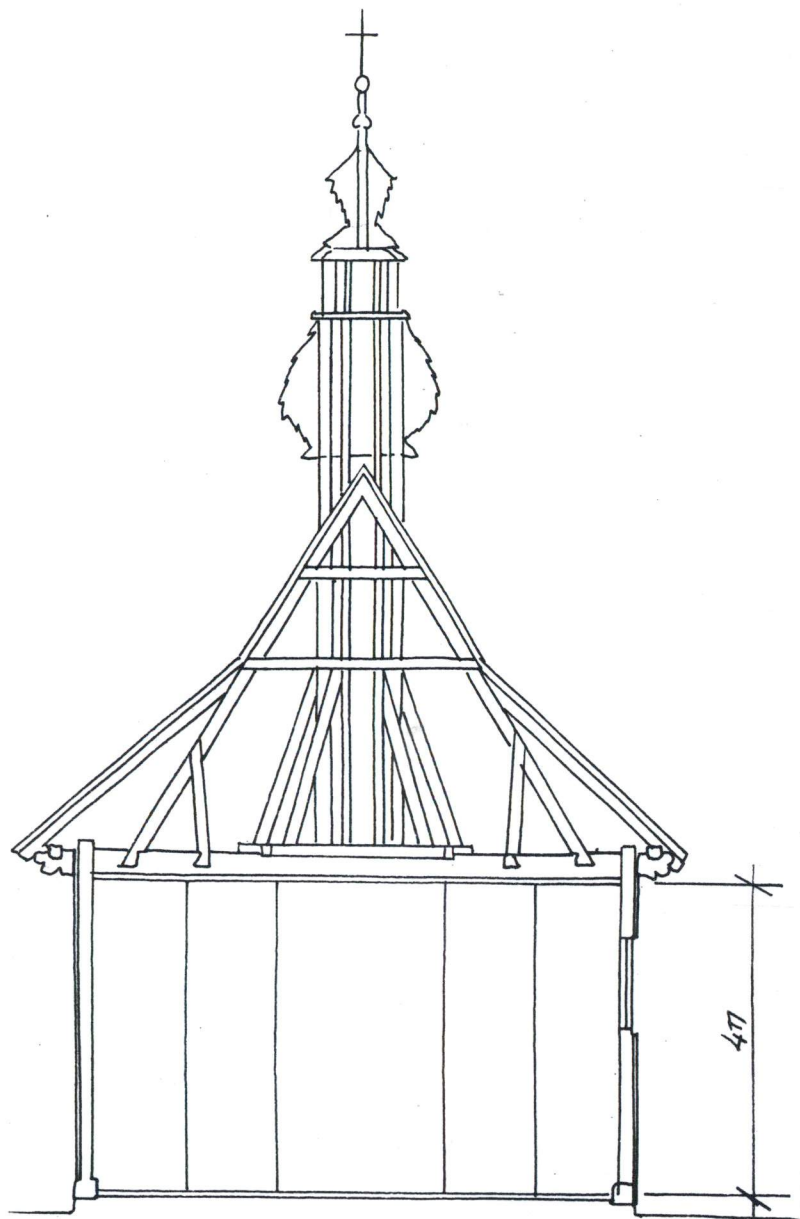
Materiał i konstrukcja - drewniana z bali modrzewiowych wiązanych na węgiel, na podwalinach. Ściany z zewnątrz szalowane pionowo deskami z listwowaniem, obustronnie opięte lisicami. Strop jeden belkowy z podsufitką z desek. Więźba dachu krokwiowo-belkowa z dwoma jętkami i przepustnicami sięgającymi do połowy wysokości dachu. Sygnaturka o konstrukcji z ośmiu słupów na ośmiobocznej podstawie. Pobicie dachów, szczytów, sygnaturki - gontowe. Posadzka z płyt kamiennych, chór muzyczny drewniany, schodki nań także szczebelkowe jednobiegowe. Okna i drzwi wszystkie drewniane. Okna pojedyncze stałe prostokątne dziewięciokwaterowe. Drzwi frontowe dwuskrzydłowe opierzone listewkami w jodełkę, boczne jednoskrzydłowe - deskowe. Przed wejściem betonowy prostokątny podest ze schodami. Sterczyzna na sygnaturce z blachy cynkowej, krzyż żelazny.

PRZEKRÓJ POPRZECZNY 1:100

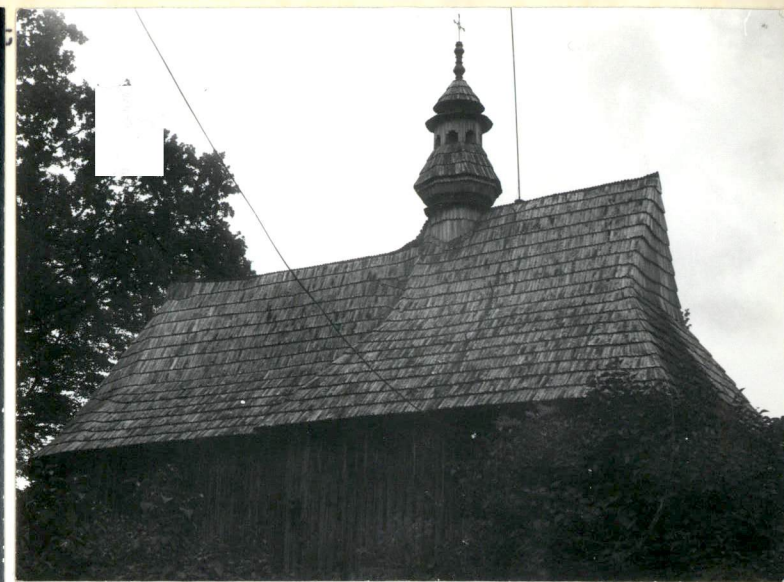
18. Prace budowlane i konserwatorskie, ich przebieg i dokumentacja  1958-1961 - wymieniono deski szalunkowe, zniszczone podwaliny i części ścian, po 1976 r. - mgr inż.arch. Stanisław Skibniewski opracował "Orzeczenie o stanie technicznym kościoła cmentarnego w Kurzelowie", przeprowadzono wymianę gontowego pokrycia dachów, wymieniono kilka zniszczonych elementów konstrukcyjnych więźby, wyrównano posadzkę kamienną, poprawiono schodki na chór. Zbudowano otwartą kruchtę od strony zach. kaplicy.		19 Stan zachowania (fundamenty, ściany zewnętrzne, ściany wewnętrzne, sklepienia, stropy, konstrukcje dachowe, pokrycie dachu, wyposażenie i instalacje) podwaliny - w stanie dostatecznym, deski szalunkowe - nieco zużyte i zawilgocone, ściany zrębu - brak śladów obecności drewnojadów i za- grzybienia, pokryte farbą olejną /?/, stropy - w stanie dobrym, więźba dachowa - w stanie dobrym, drewno suche i zdrowe, pokrycie dachu szczelne - brak widocznych ubytków gontu.

Dach nad kaplicą /od pn./

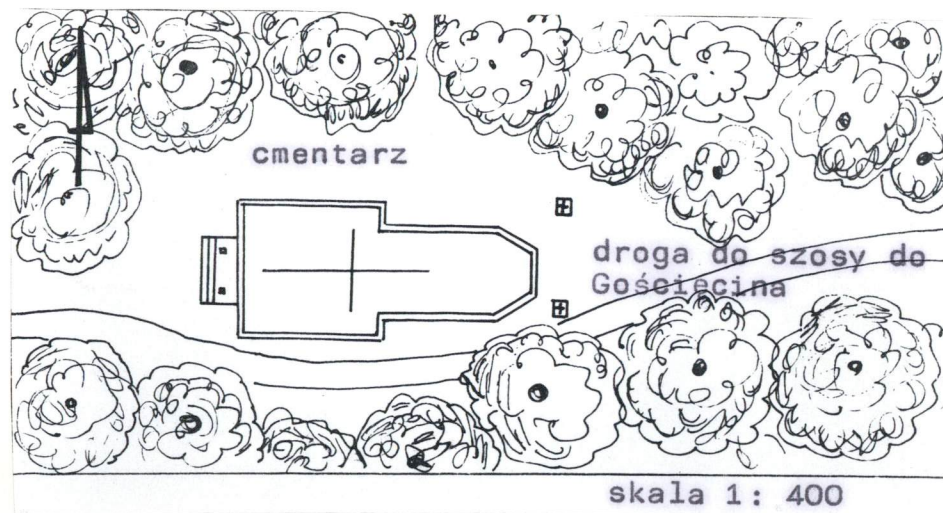
Plan sytuacyjny.

Sytuacja - kaplica cmentarna we wsi Kurzelów /dawnym mieście/. Orientowana. Usytuowana na zach. krańcu miejscowości, po stronie pd. drogi do Gościcina, na pagórku na cmentarzu grzebalnym.
