NR	2.	3. OBIEKT		4. MIEJSCOWOŚĆ				
		CHALUPA nr 18		KURZELÓW gm. Włoszczowa				
5. GRUPA WER.	6. WIEK	7. KUBATURA	8. MATERIAŁ BUDOWLANY	WOJEWÓDZTWO <u>Kielce</u>				
	1860	270.7	drewno.	POWIAT <u>Włoszczowa</u>				
				GROMADA <u>W.M. gm. Włoszczowa</u>				
11. WŁAŚCICIEL

19. HISTORIA OBIEKTU

Budynki postawiony w r. 1860. Nie ulegał żadnym zmianom. Własności nie będzie domu rozbierać.

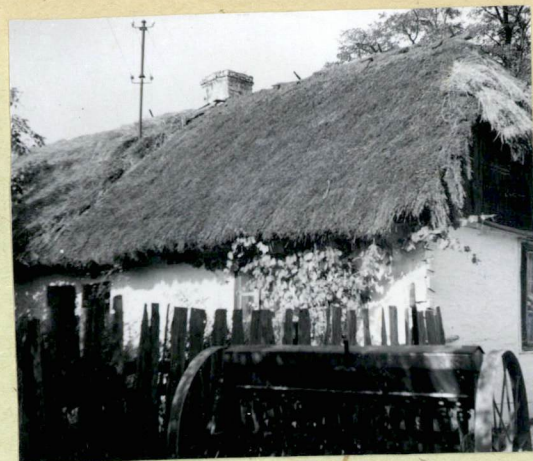
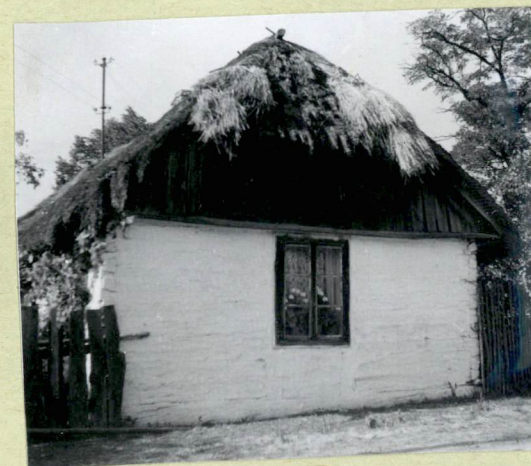
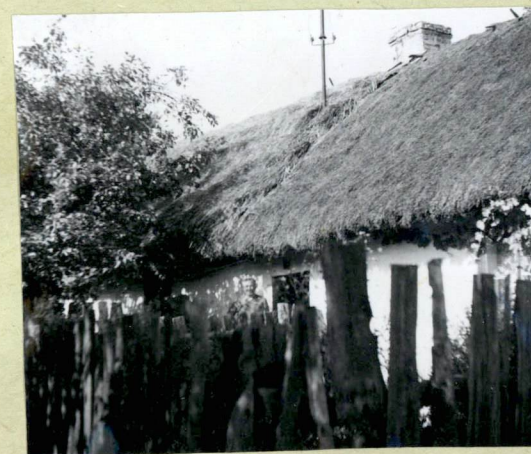
Chatupa ustawiona ozrytem do drogi. Konstrukcja zębca węgłowa, węgły na rybi ogon, ostatki ścięte. Ściany białe, okna i drzwi wpuszczane w ściany.

Dach naciśnięty, kryty słomą. Konstrukcja krokwiowa.

60-70% belek w ścianach wschodniej kwalifikuje się do wyprawy, w pozostałych ścianach, zwłaszcza północnej 50% zniszczeń.
