1. Obiekt

BUDYNEK MIESZKALNY (d. zajazd?)

3. Miejscowość

SAMSONÓW

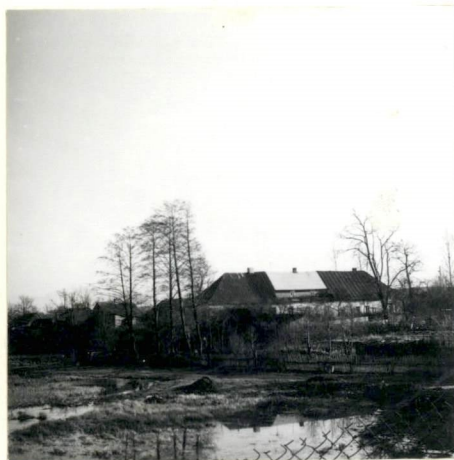
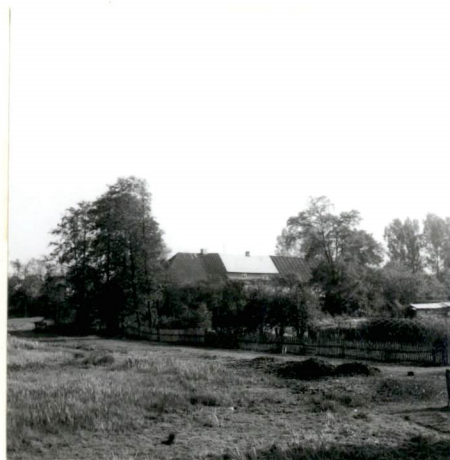
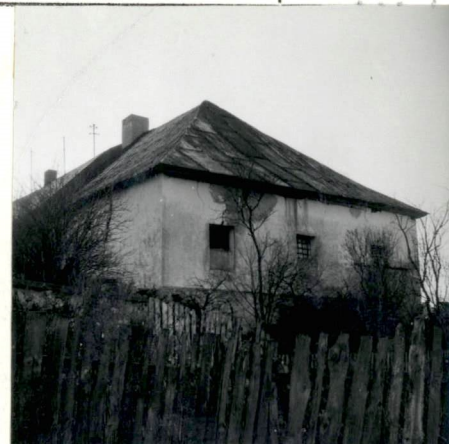
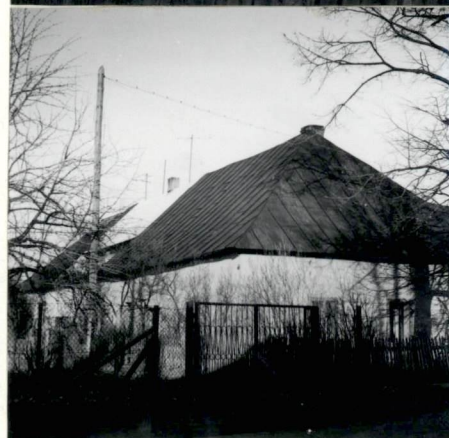
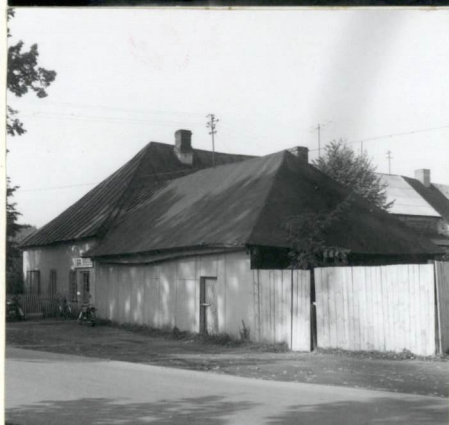
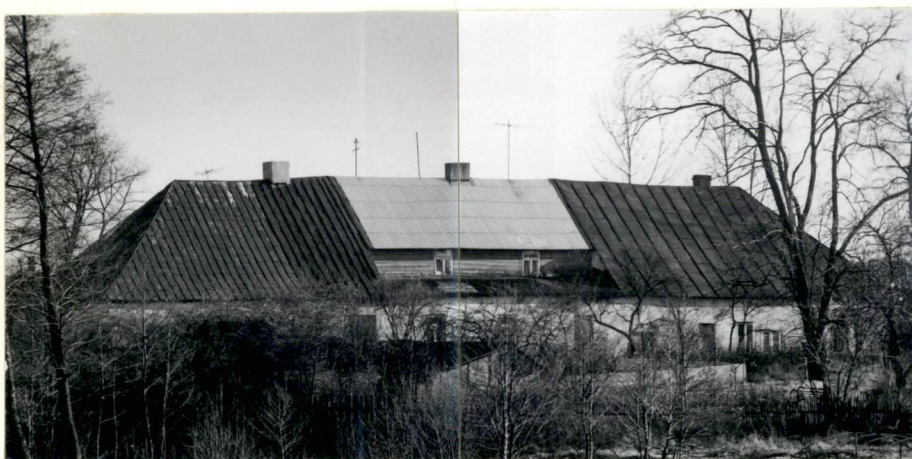
11. Zdjęcia: rzut, przekrój, sytuacja, orientacja

Elewacja zach. z nieznacznym występem cokołu, dziesięcioosiowa; tam dwa okna naprzemian z dwoma wejściami do "segmentu" pd. /i wnika po zamurowanym oknie/, a także druga para wejść /ze schodami /do środkowego, pomiędzy którymi dwa okna, zaś na krańcu wjazd do "wozowni". Ściana łamanego dachu oszalowana poziomo; w niej dwa otwory okienne. Elewacja przeciwna także z cokołem, dziewięcioosiowa, na pd. krańcu zasłonięta przybudówką; w murze trzy okna "segmentu" pd., para wejść i trzy okna /jedno b. małe /środkowego i okienko "wozowni"; w partii przyziemia nisko zamurowanych okienek piwnicznych oraz niedawno powstałe wejście do piwnic; ściana dachu jak od zach. Ściana pd. czteroosiowa, z otworem drzwiowym na wsch. krańcu i z oknami, północna z parą graniastych skarp sięgających wysokiego cokołu /spadek terenu ku niecce b. zbiornika retencyjnego /, przepruta trzema otworami okiennymi, częściowo zamurowanymi. Otwory we wszystkich elewacjach o prosto zamkniętych wykrojach.

14. Kubatura	15. Powierzchnia użytkowa	16. Przeznaczenie pierwotne	17. Użytkowanie obecne - zakład rzemieślniczy - restauracja - mieszkalne /poddasze /
18. Prace budowlane i konserwatorskie, ich przebieg i dokumentacja -		19. stan zachowania (fundamenty, ściany zewnętrzne, ściany wewnętrzne, sklepienia, stropy, konstrukcje dachowe, pokrycie dachu, wyposażenie i instalacje) Zły stan techniczny pn. części budynku; zrujnowane jedno przeszło sklepienia "wozowni", pozostałe grożące zawaleniem; pęknięta - po koronę muru - pn. ściana obiektu. Ubytki tynków.	
		20. Najpilniejsze postulaty konserwatorskie Wskazany - pod nadzorem konserwatorskim - gruntowny remont pn. części budynku.
