1. Obiekt

KAPLICA P.W. PRZEMIENIENIA PAŃSKIEGO

3. Miejscowość

TUMLIN
na GÓRZE GRODOWEJ

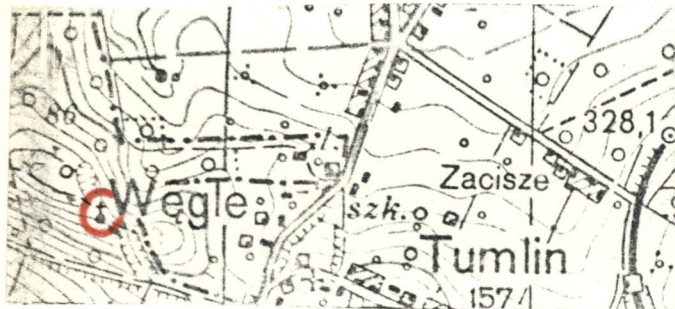
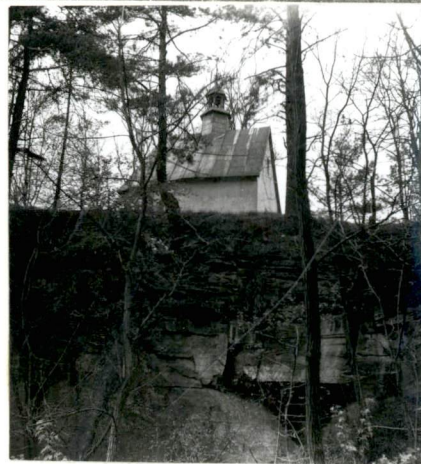
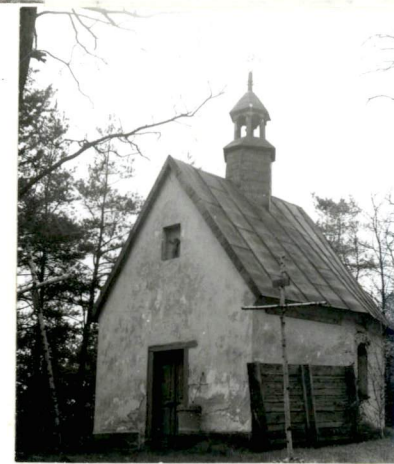
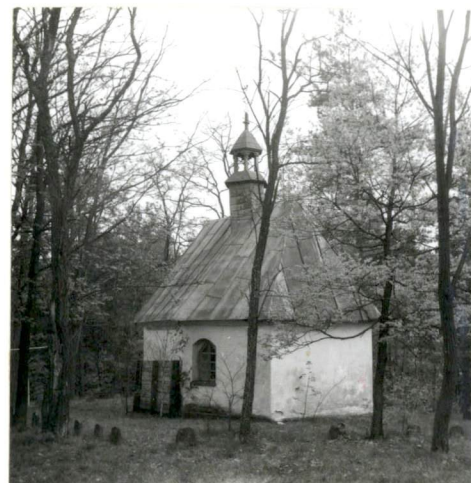
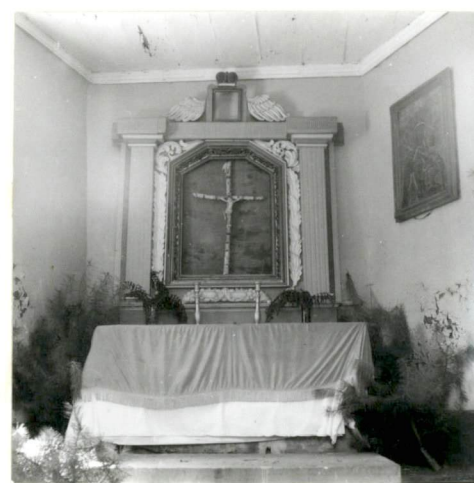
11. Zdjęcia, plan sytuacyjny, rzuty

Kaplica na szczycie Góry Grodowej w pobliżu kamieniołomu czerwone-
go piaskowca. Ogrodzenie z wolno stojących, zaokrąglonych, kamie-
nnych słupków. W otoczeniu las.

Wzniesion/a z łomów i ciosów /cokół/ czerwonego piaskowca /tzw.
piaskowca tumlińskiego - "kopulaka"/ na zaprawie wapiennej. Tynko-
wana. Dach i wieżyczka kryte blachą cynkową. Wieżba dachowa dre-
wniana konstrukcji krokwiowo-jętkowej. Drzwi i stolarka okien dre-
wniane.

Dach wielospadowy. Nad nawą dwukondygnacyjowa, sześcioboczna, ażu-
rowa wieżyczka z daszkiem namiotowym wspartym na sześciu słupkach,
zwieńczona żeliwnym, ażurowym krzyżem o trójlistnym zakończeniu
ramion.

Elewacja frontowa z niskim cokołem i dwoma stopniami, przepruta
prostokątnym otworem wejściowym; w trójkątnym szczycie prostokątna
wnęka, w której żeliwna figura Chrystusa Ukrzyżowanego. Elewacje
boczne i tylna na cokołach, zamknięte w miejscu gzymsu skośnie
ułożonymi deskami, przylegającymi do okapów. W elewacjach bocznych
prostokątne otwory okienne zamknięte łukami wycinkowymi, rozglifio-
ne do wewnątrz.

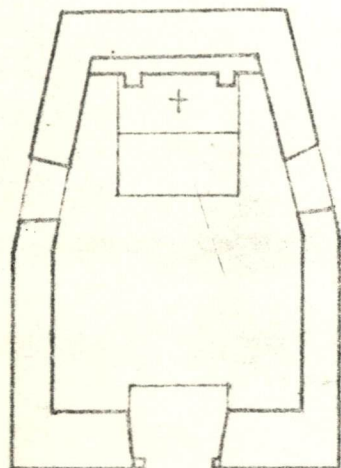
Na rzucie nieregularnego sześcioboku z kwadratową nawą i trójbo-
cznym prezbiterium.
