KARTA EWIDENCYJNA ZABYTKÓW
ARCHITEKTURY I BUDOWNICTWA

Nr 2965

BUDYNEK GOSPODARCZY, Z ZESPOŁU KLASZTORNEGO O.O.CYSTERSÓW

WĄCHOCK

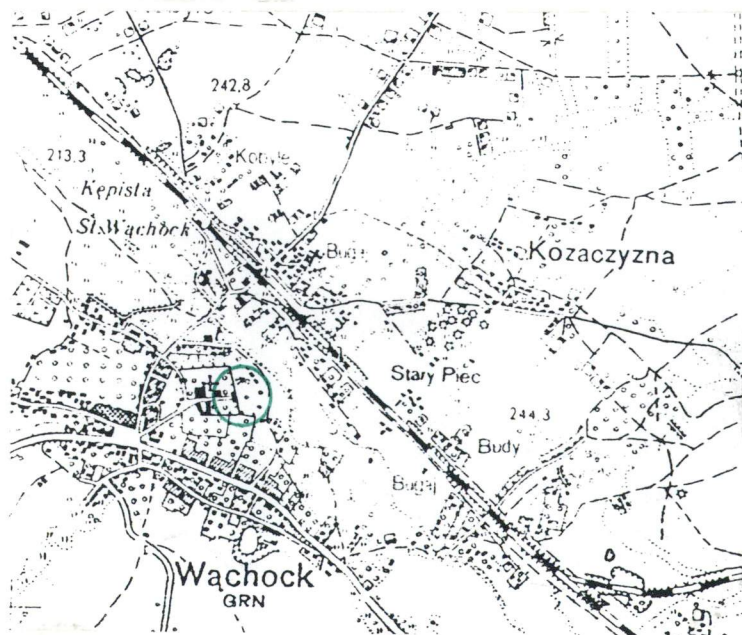
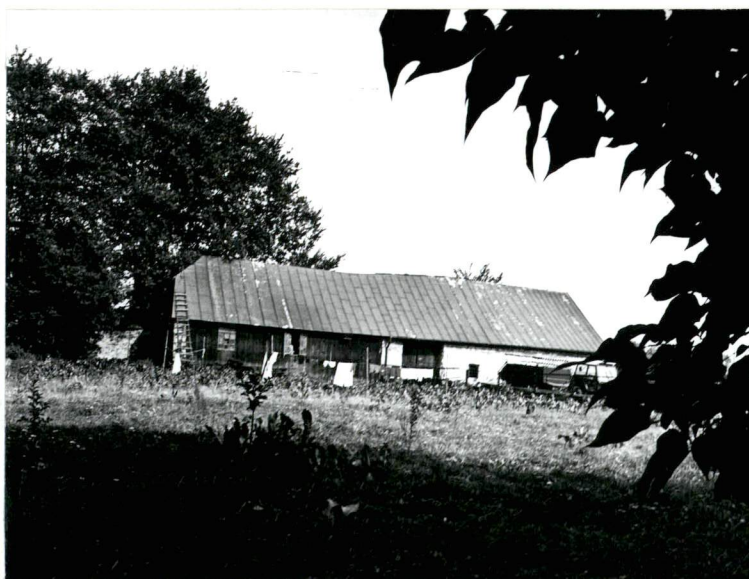
11. Zdjęcia, rzut, przekrój, sytuacja, orientacja

- Sytuacja: związany z zespołem klasztornym położonym na pn.-wsch. od rynku. We wsch. części założenia, włączony w linię ogrodzenia tej części zespołu. Zwrócony frontem na zach., w stronę klasztoru i kościoła. Między nimi ogród ozdobny. Na jego osi dojazd gospodarczy od strony wsch. ślady po stawach (ob. łąki).

- Materiał i konstrukcja: ściany murowane z kamienia łamanego, spojonego wapnem, obustronnie tynkowane. Część ścian drewniana, o słupowo-ramowej konstrukcji ścian, z szalunkami. Podłogi drewniane, deskowe, na legarach. Strop belkowy nagi. Wieżba dachowa drewniana, krokwiowo-płatwiowa. Krokiew z jętką. Dach kryty blachą ocynkowaną. Schody drewniane, jednobiegowe. Stolarka okienna drewniana, futrynowa, dwuskrzydłowa, sześciopolowa, część okien z metalowymi kratami. Stolarka drzwiowa, futrynowa, drzwi spongowe. Wierzeje do stodoły dwuskrzydłowe, deskowe, proste.

- Rzut: na planie mocno wydłużonego prostokąta. Jednotraktowy, z przejazdem na środku. Po jego pn. stronie jednobszarowe wnętrze, bez ściany dzielowej. Po str. pd. "lamus", pomieszczenie z wydzieloną częścią dla świń, obora. W części środkowej półwyski.

- Bryła: parterowa, prostopadłościenna, zwarta, lekko na środku przewężona, nakryta wyższym od ścian dachem dwuspadowym z naczółkiem od strony pn..
- Elewacje: partie murowane, tynkowane, drewniane szalowane pionowo deskami. Otwory okienne i drzwiowe prostokątne, o różnej wielkości. Elewacja frontowa zach. w części pn. drewniana, pd. murowana, sześciopoliowa, na środku szerokie wierzeje, po str. pn. dwa okna, po pd. dwa okna i drzwi między nimi. Elewacja pd. z dwoma małymi okienkami. Tylna wsch. z wierzejami na osi, pn. bez podziałów.

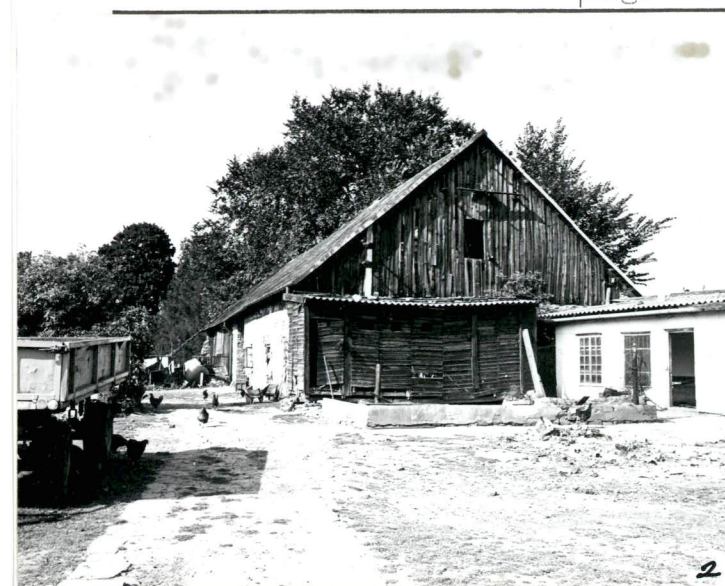
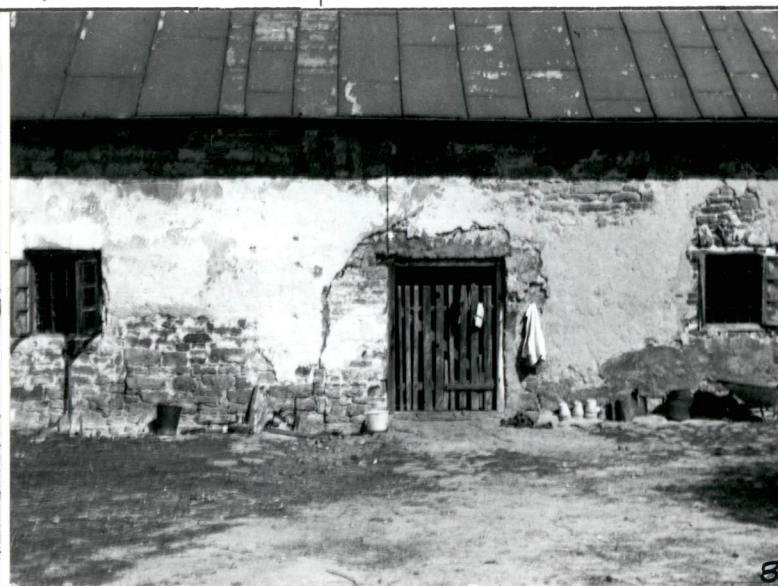
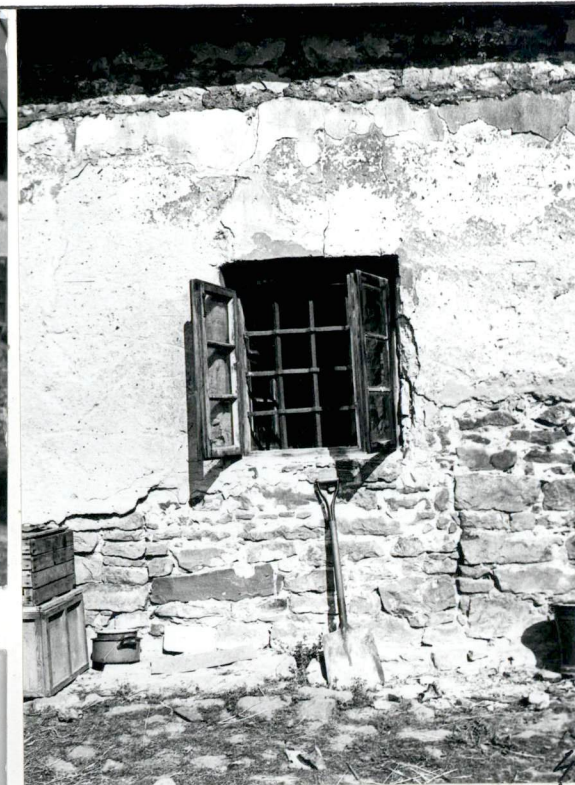
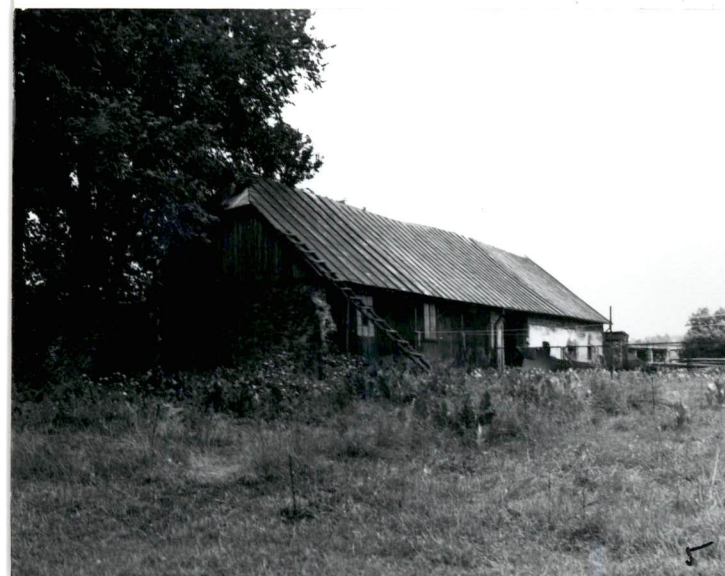
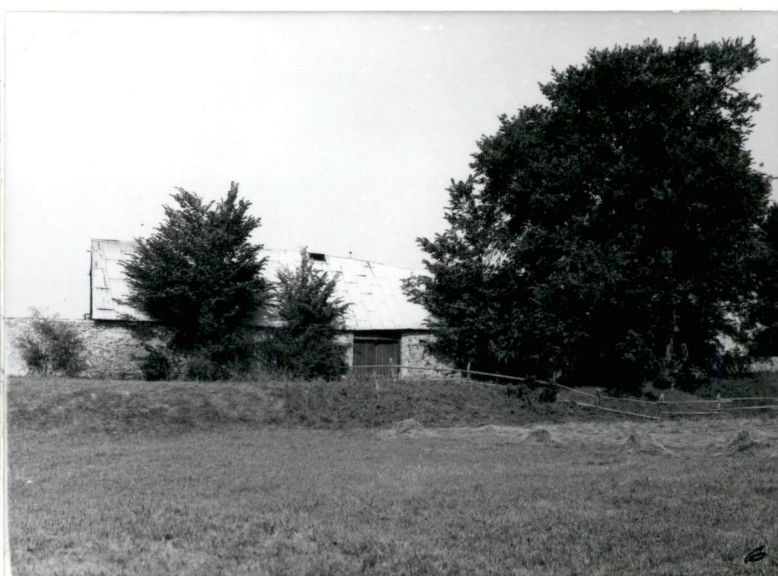
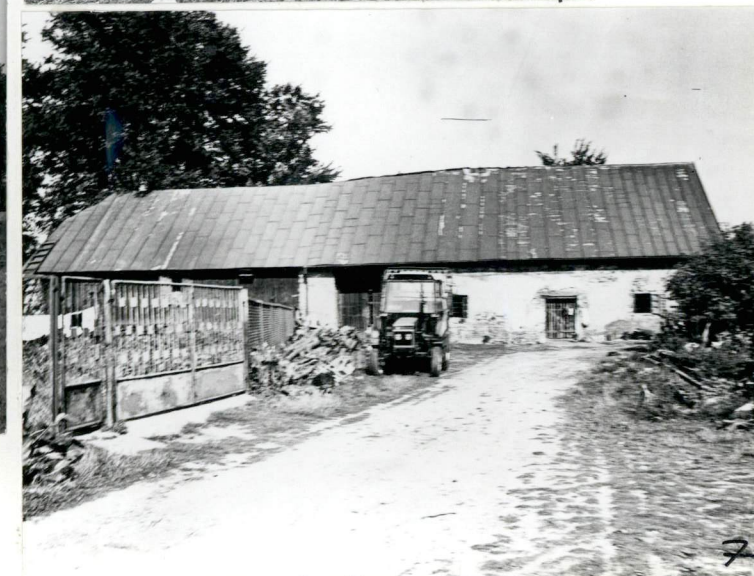
1. Elewacja frontowa, zach.
2. Elewacja pd.
3. Elewacja zach. drzwi do obory
4. Elewacja zach. okno obory
5. Elewacja pn i zach.
6. Elewacja wsch.
7. Elewacja zach.

14. Kubatura <div>3</div> ok. 1710 m	15. Powierzchnia użytkowa <div>2</div> 285 m	16. Przeznaczenie pierwotne gospodarcze	17. Użytkowanie obecne gospodarcze
18. Prace budowlane i konserwatorskie, ich przebieg i dokumentacja		19. Stan zachowania (fundamenty, ściany zewnętrzne, ściany wewnętrzne, sklepienia, stropy, konstrukcje dachowe, pokrycie dachu, wyposażenie i instalacje) Ściany kamienne - zawilgocone, z ubytkami, bez tynków. Ściany drewniane - u dołu zawilgocone, spróchniałe. Konstrukcja dachowa - dobra Pokrycie dachu - dobre Stolarka - zniszczona	
		20. Najpilniejsze postulaty konserwatorskie Remont ścian, wymiana stolarki.
