K A T A L O G
ZABYTKOWYCH PARKÓW
I KOMPOZYCJI KRAJOBRAZOWYCH
WOJEWÓDZTWA KIELECKIEGO

P O W I A T
J E D R Z E J O W S K I
,

M O K R Z K O Dolne i Górne

Mokrzko D. -założenie podworskie

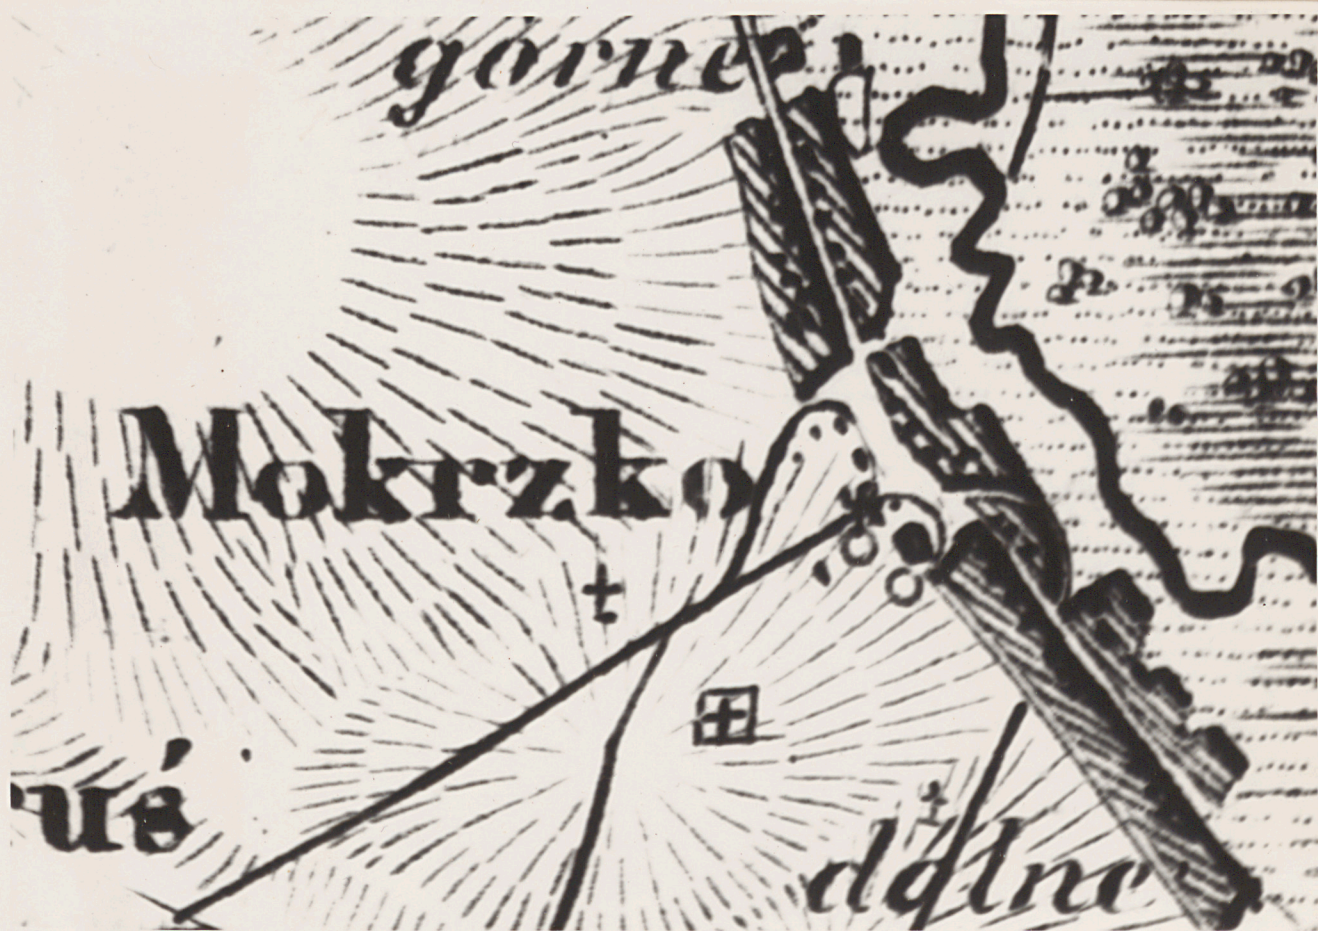
MOKRZKO DOLNE i GORNE - Fragment Topograficznej Karty
Królestwa Polskiego - 1839 r.

| 1839 | - miejscowość oznaczona na mapie : prze-

bieg dróg zbliżony do obecnego, ozna-
czony kościół. Usytuowanie obecnego za-
łożenia trudne do ustalenia. |

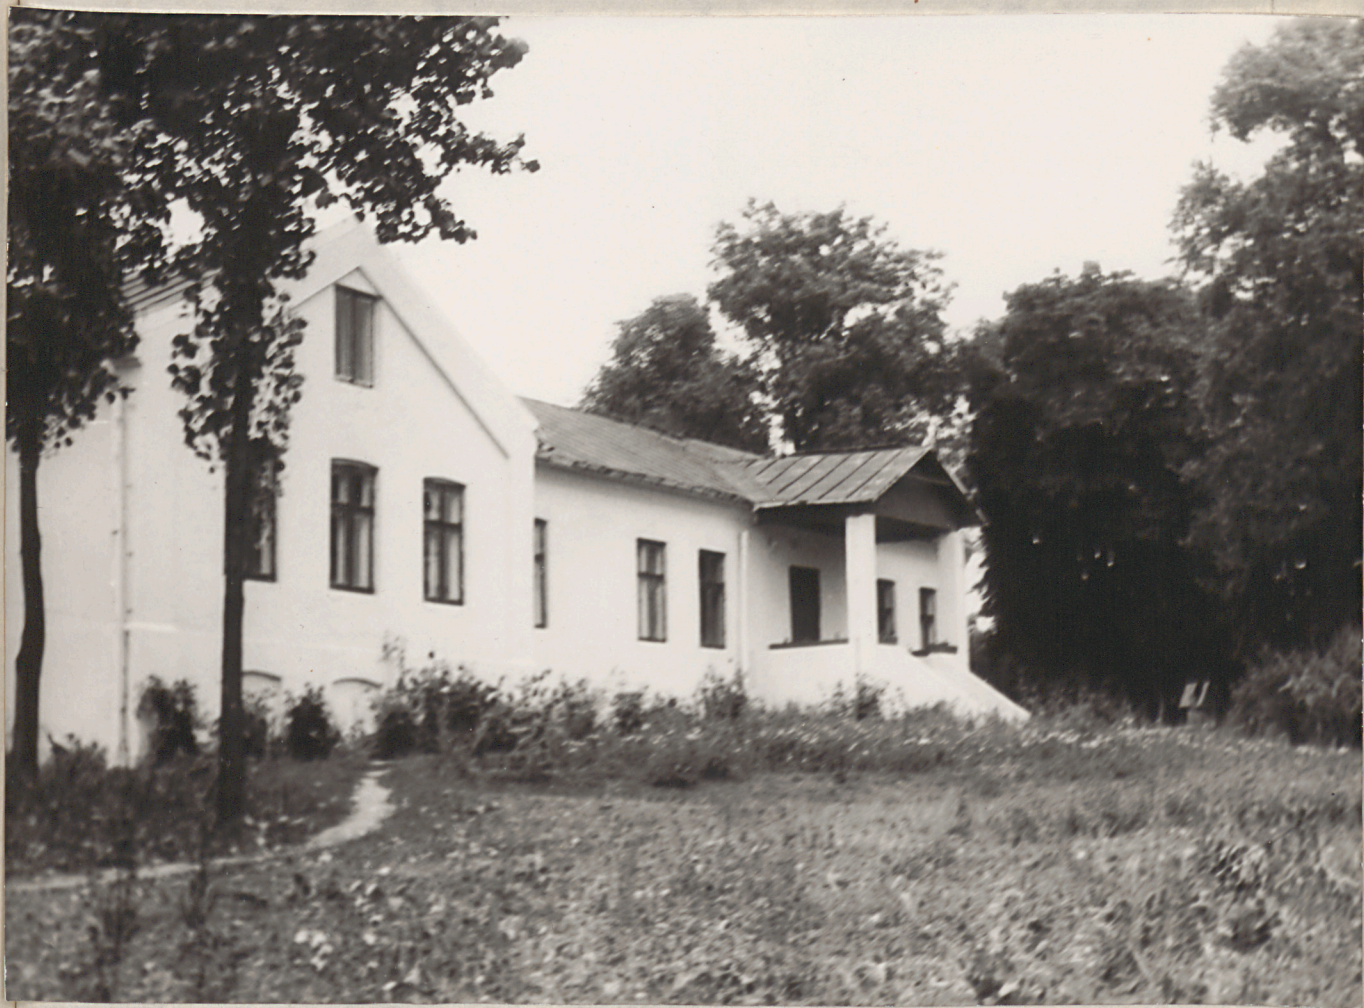
W części zachodniej ogrodzonego terenu budynek mieszkalny murowany, parterowy na rzucie prostokąta z asymetrycznie ustawionymi ryzalitami i wejściem od strony północnej. Kryty papą, bezstylowy. Opodal od strony wschodniej mały nowy budynek gospodarczy.

1. budynek mieszkalny dwór - widok od strony
północno - wschodniej

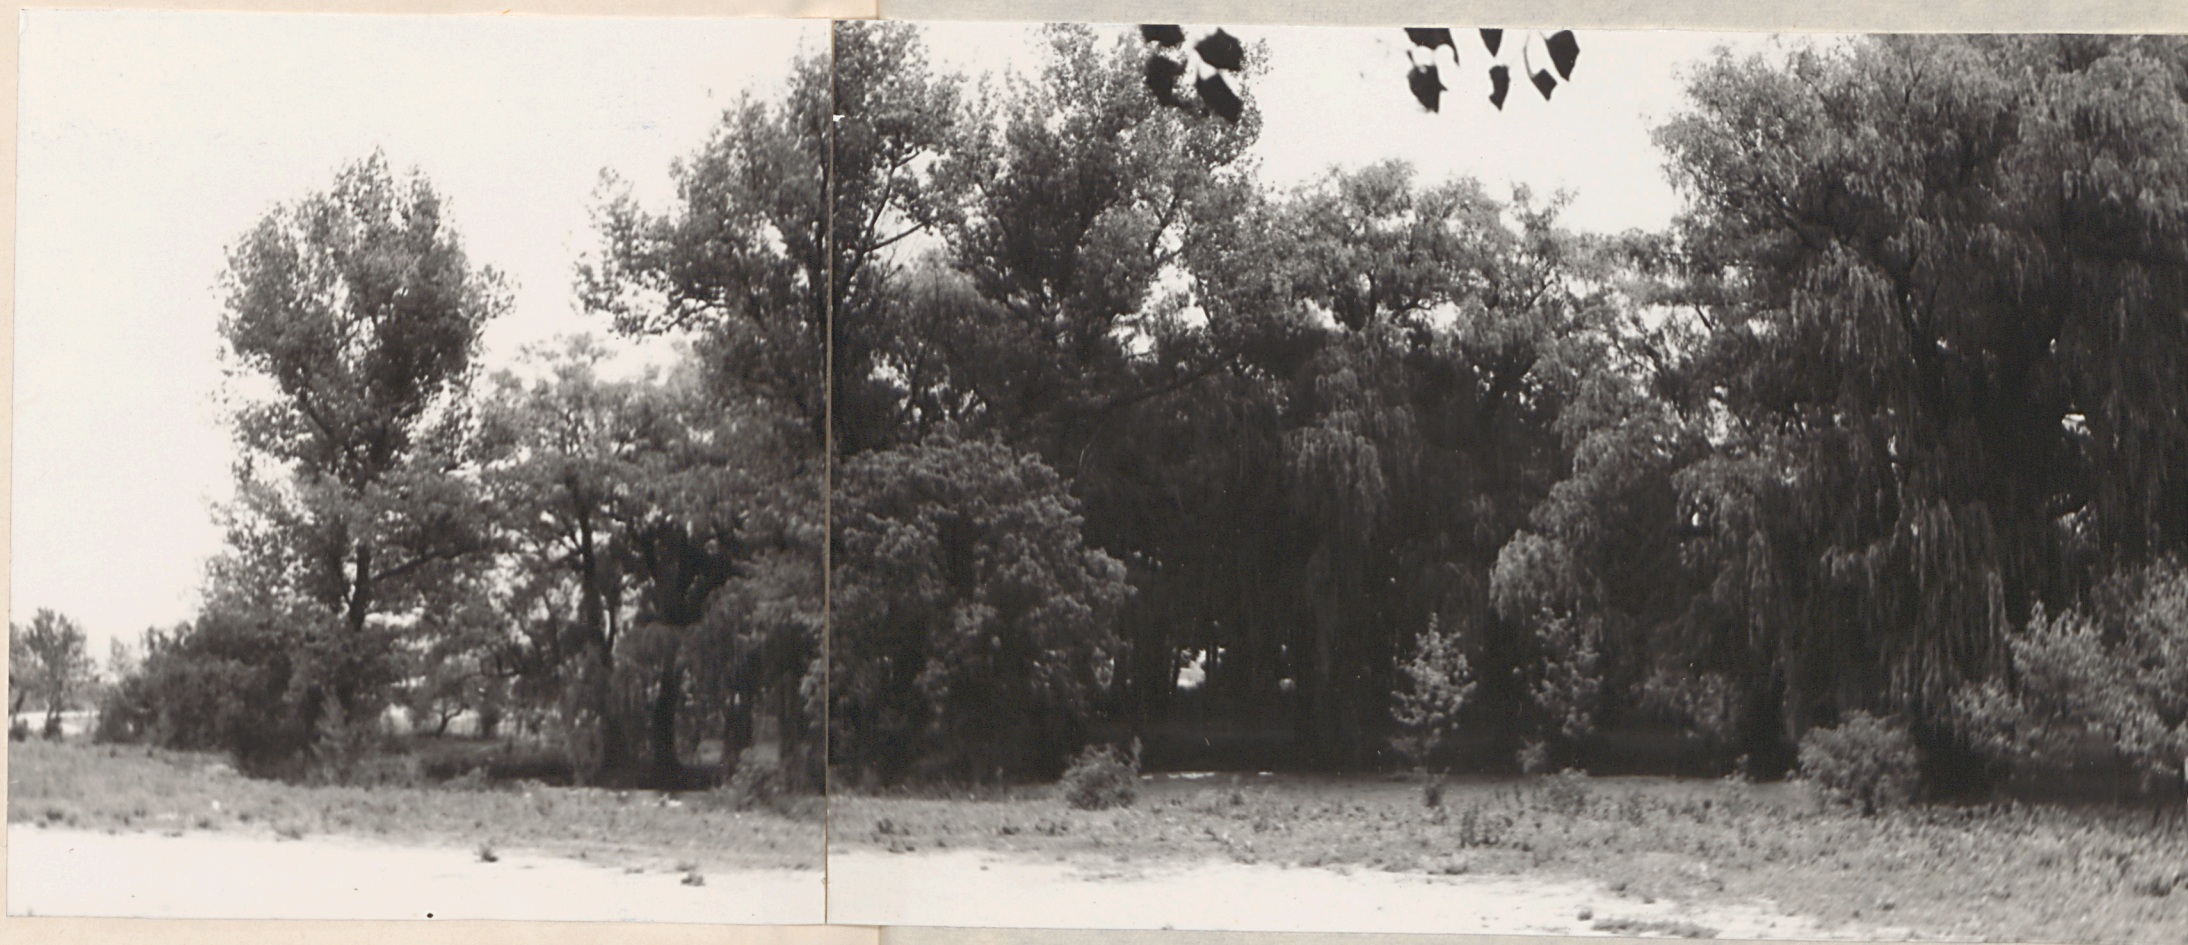
Stawy tworzą prostokątne przedzielone groblą wewnątrz obrzeżone starymi wierzbami.

Zieleń niepielęgowana, przeważnie w wieku 30 - 40 lat, gatunki nietrwałe / kasztan, akacja / dużo samosiewów. Najlepiej zachowany fragment stanowią stawy w otoczeniu wierzb i wspaniały szpaler wierzb na wschodnim obrzeżu założenia.

3. stawy w otoczeniu zieleni - widok w kierunku
północno - zachodnim

- skłonić użytkownika do opieki nad obiektem jako całością
- zrekonstruować zielen w otoczeniu " grodziska " poprzez przecięcie samosiewów i celowe dosadzenie
- zrekonstruować rzeźbę terenu i zielen w otoczeniu stawów
- pozostały teren uporządkować

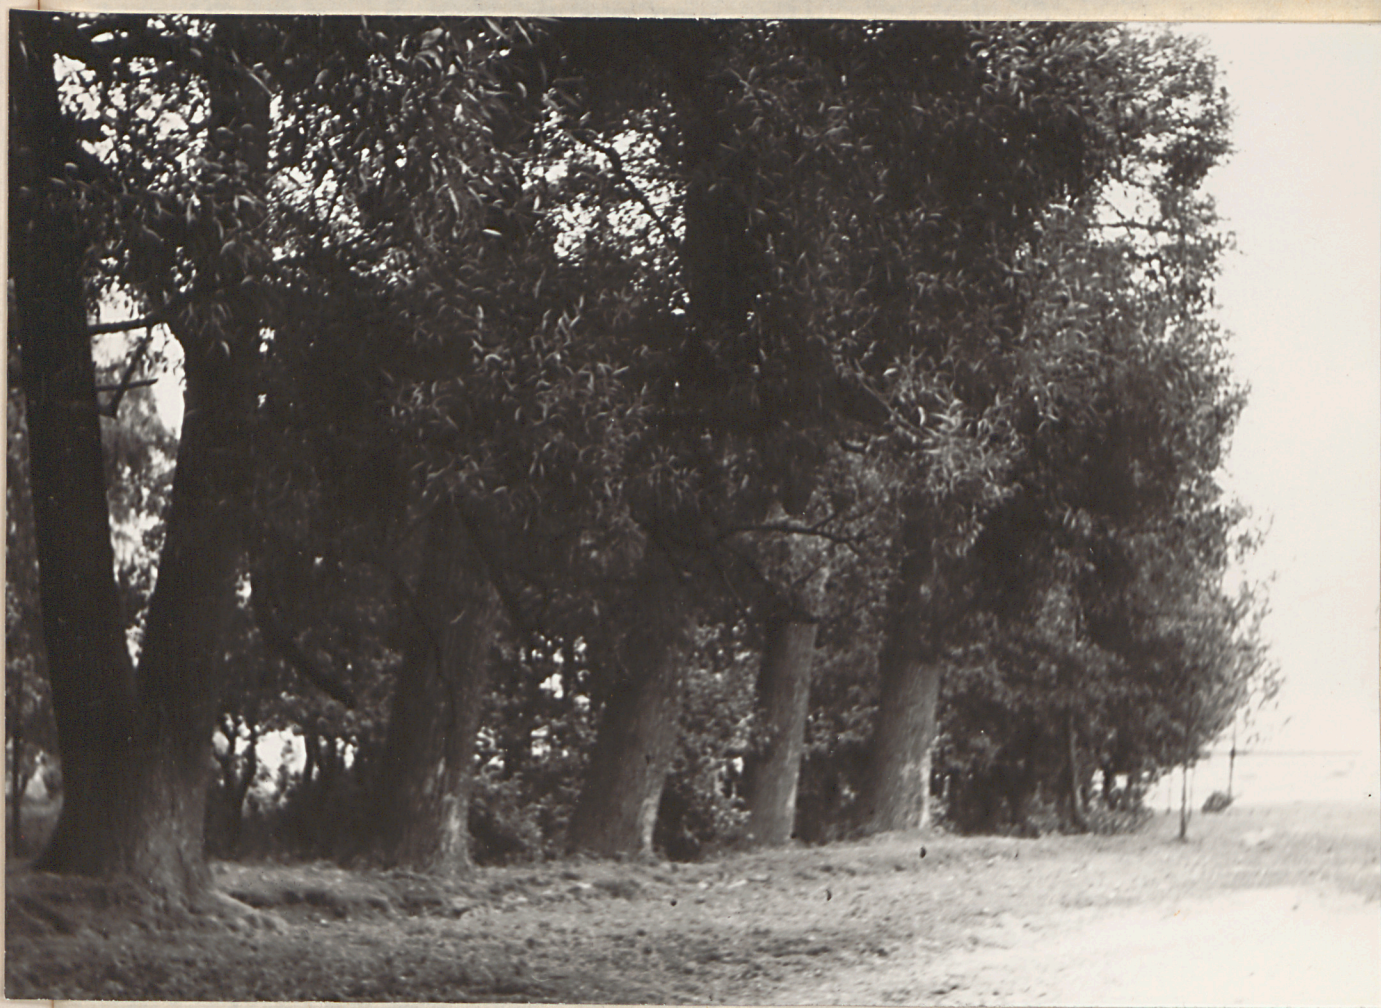
Granica założenia od strony wschodniej zaznaczona szpalerem kilkunastu wspaniałych wierzb w wieku 100 - 150 lat. Pozostałą partię terenu w okolicy stawów zarasta kępa młodych olch na granicy założenia oraz młode sadzonki topoli / od strony południowej stawów /

4. szpaler starych wierzby na obrzeżu parku

Należałoby otoczyć ochroną ścisłą fragmenty założenie : " grodzisko " oraz zielen wokół stawów i szpaler wierzbowy. Pozostały teren objąć ochroną częściową.
