K A T A L O G
ZABYTKOWYCH PARKÓW
I KOMPOZYCJI KRAJOBRAZOWYCH
WOJEWÓDZTWA KIELECKIEGO

P O W I A T
J E D R Z E J O W S K I

RZESZÓWEK

park podworski

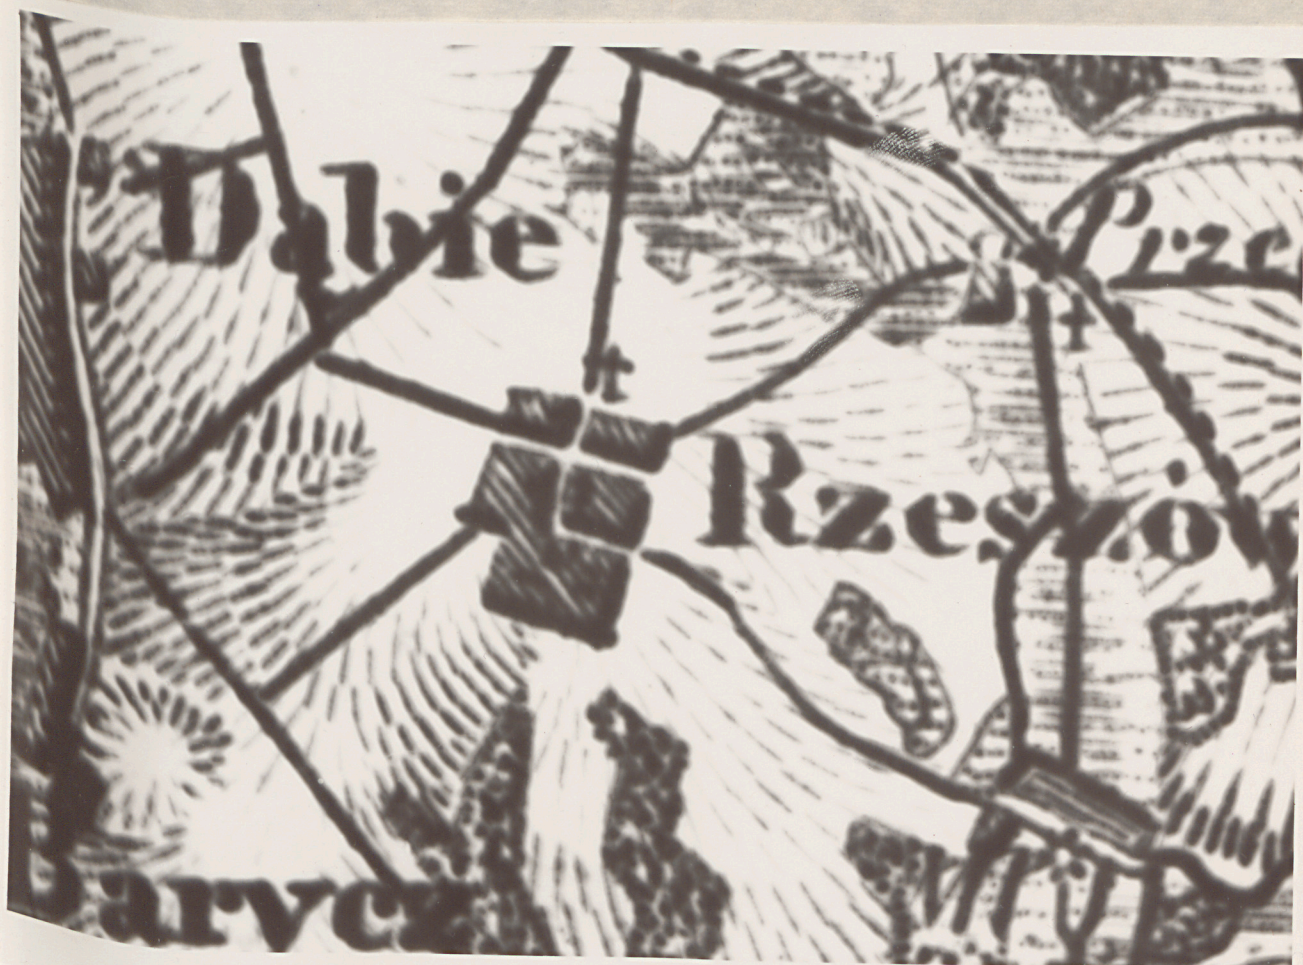
RZESZÓWEK - Fragment Topograficznej Karty Królestwa
Polskiego - 1839 r.

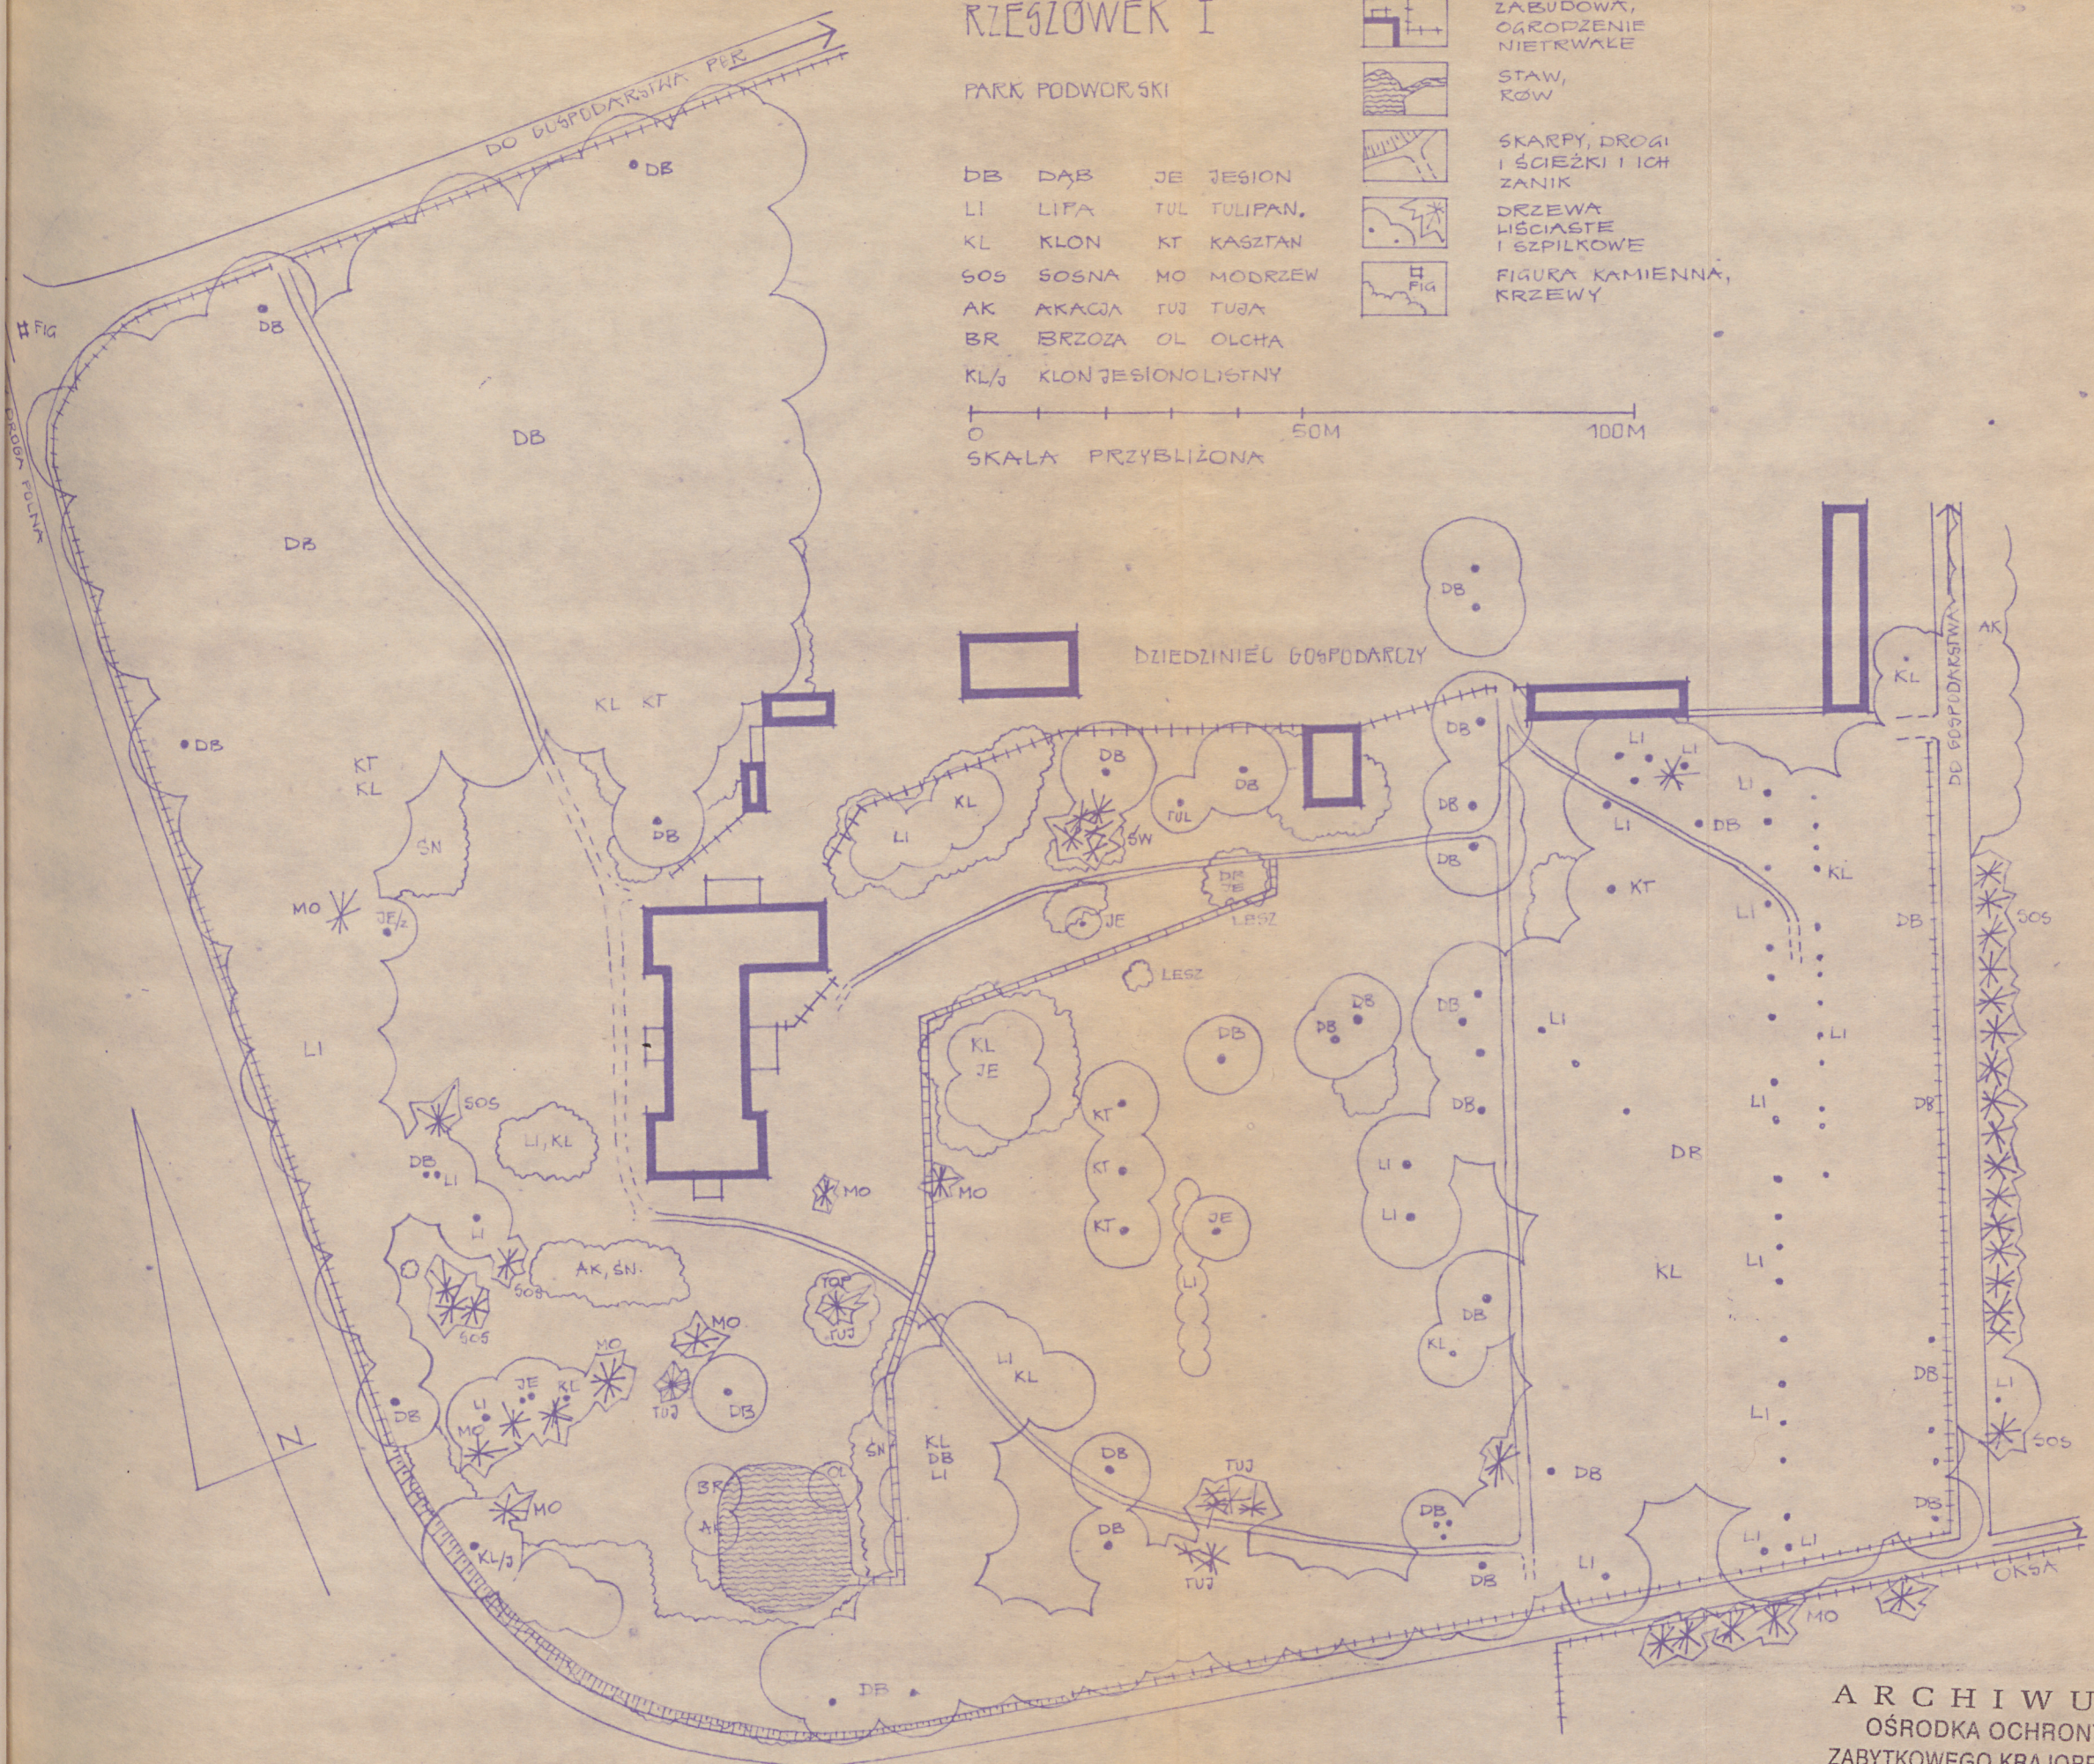
RZESZÓWEK I

PARK PODWORSKI

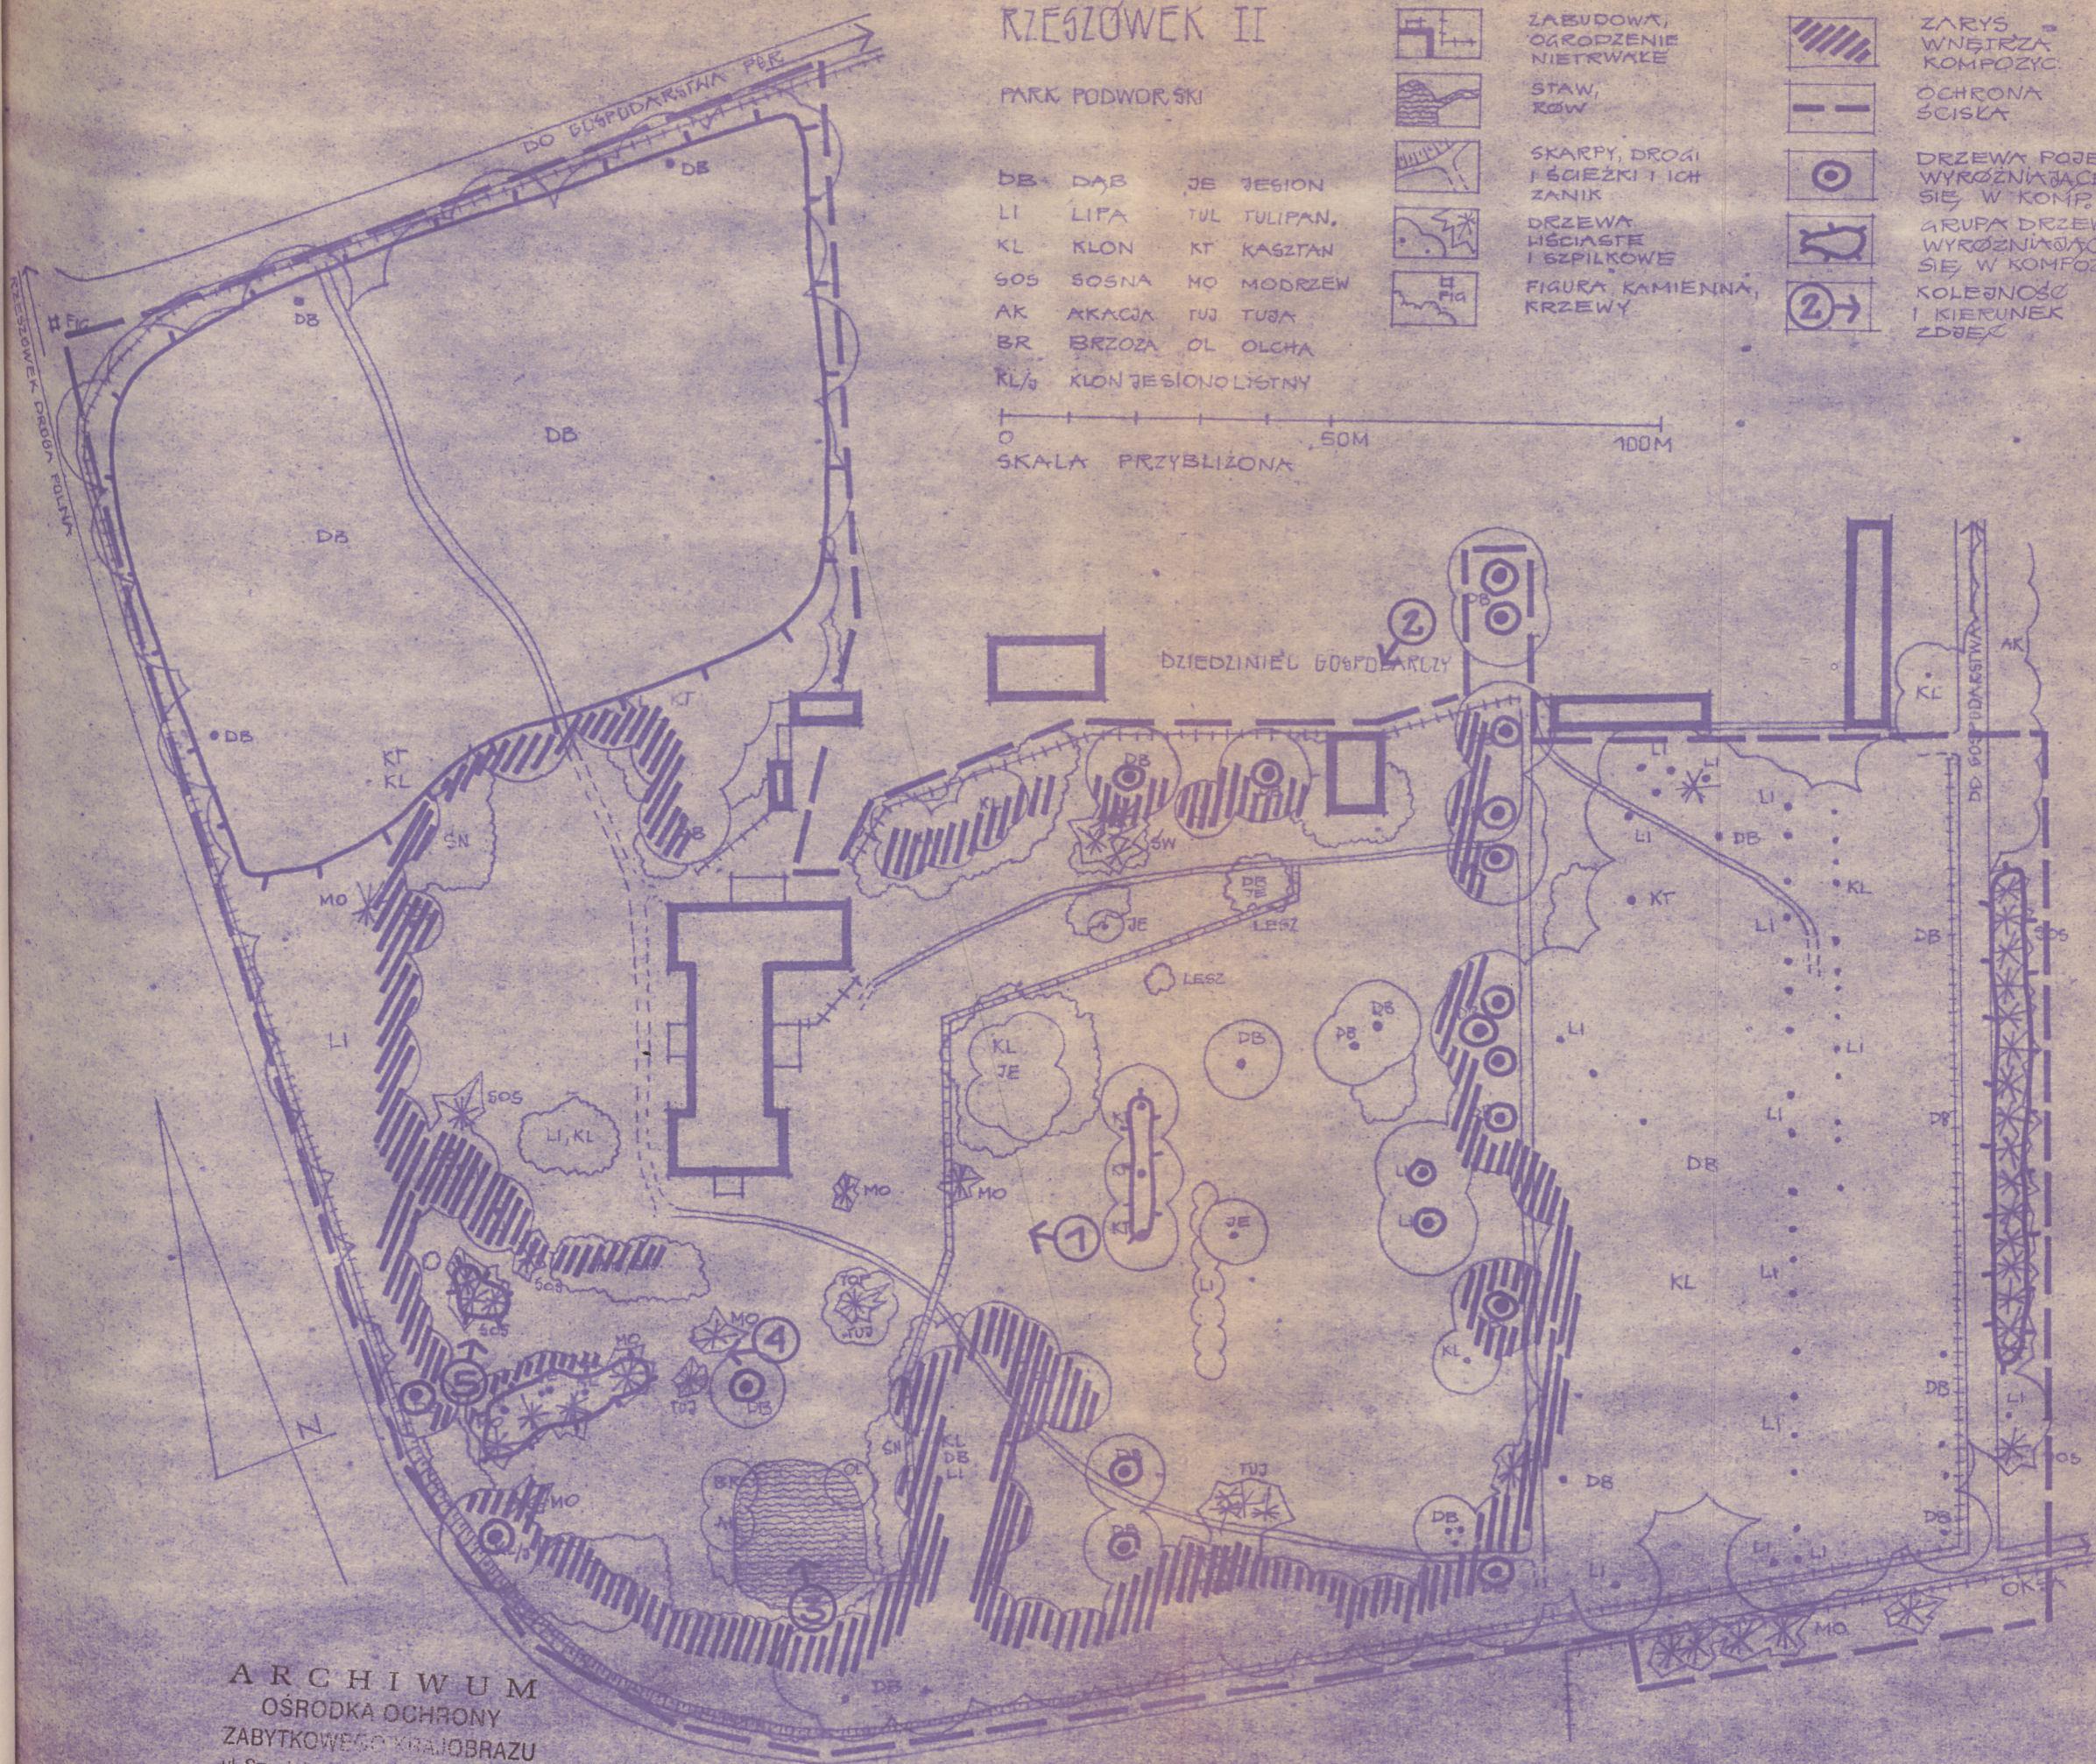
RZESZÓWEK II

PARK PODWORSKI

ZARYS
WNĘTRZA
KOMP. Z.
OCHRONA
ŚCISKA
DRZEWIA POJED.
WYRÓŻNIAJĄCE
SIĘ W KOMP.
GRUPA DRZEW
WYRÓŻNIAJĄCYCH
SIĘ W KOMP. Z.
KOLEJNOŚĆ
I KIERUNEK
ZDJEĆ

- całość parku koniecznie należy objąć ogrodzeniem
- zlikwidować wszelką działalność gospodarczo - eksploatacyjną na terenie parku
- park objąć ochroną ścisłą

- prowadzić bieżąco konserwację drzewostanu oraz nabytkowych obiektów architektonicznych
- zachować tylko komunikację między częścią gospodarczą a późniejszym skrzydełⁿem dworu. Pozostałe ścieżki utrzymać jako spacerowe
- całość wraz z budynkiem na terenie parku przeznaczyć na cele kulturalno - oświatowe
- wszystkie dęby na terenie parku i w części gospodarczej uznać za pomniki przyrody.

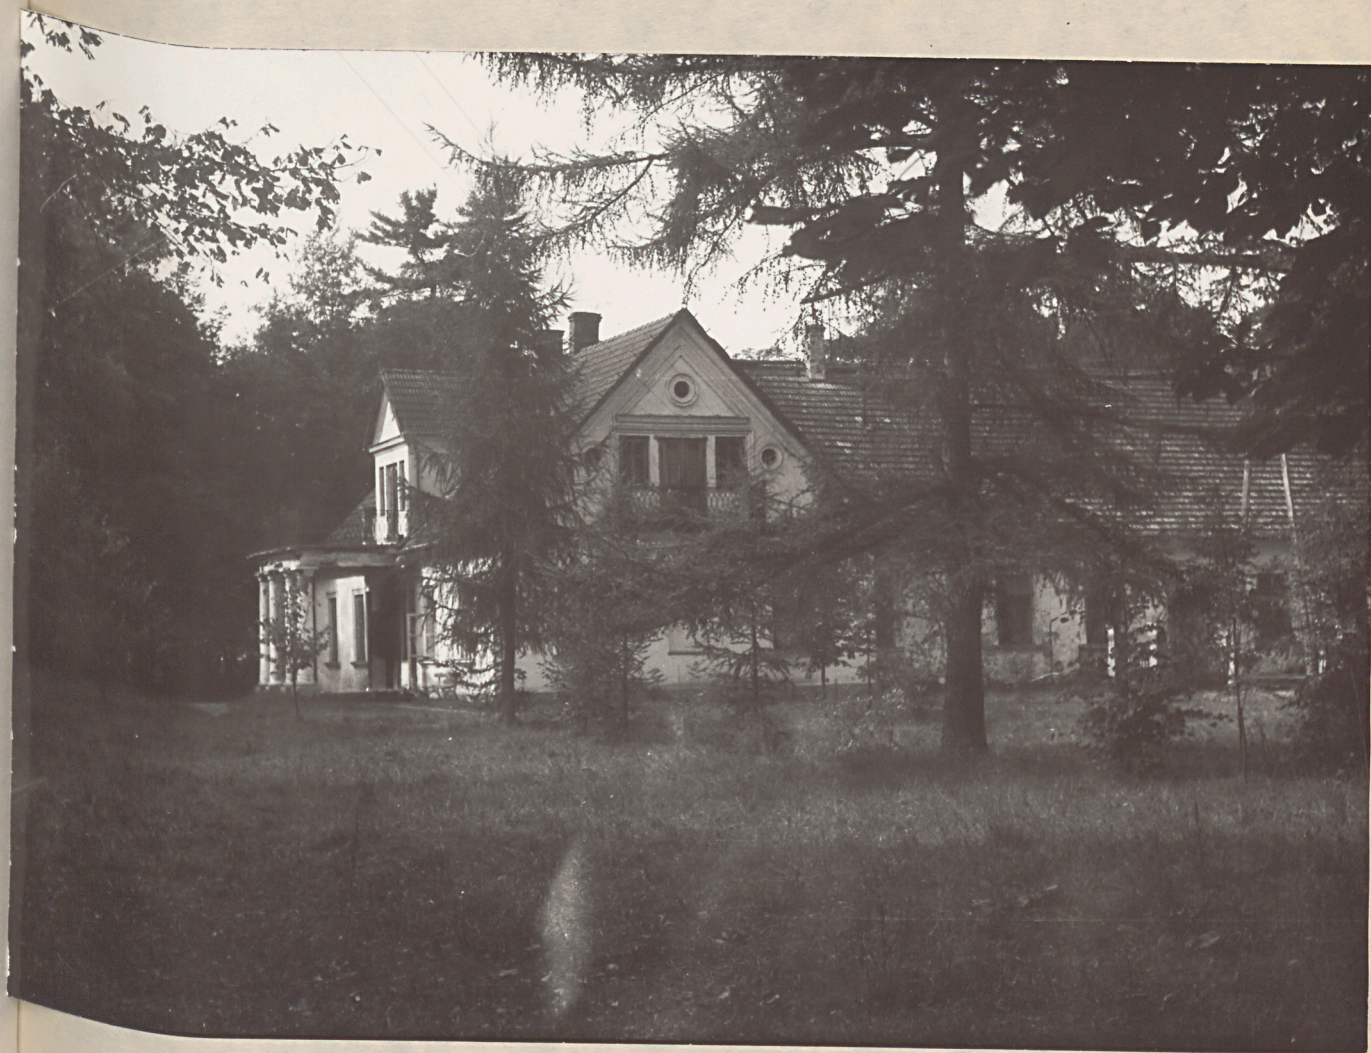
Fot. 1. - Widok w kierunku dworu od południowego - wschodu.

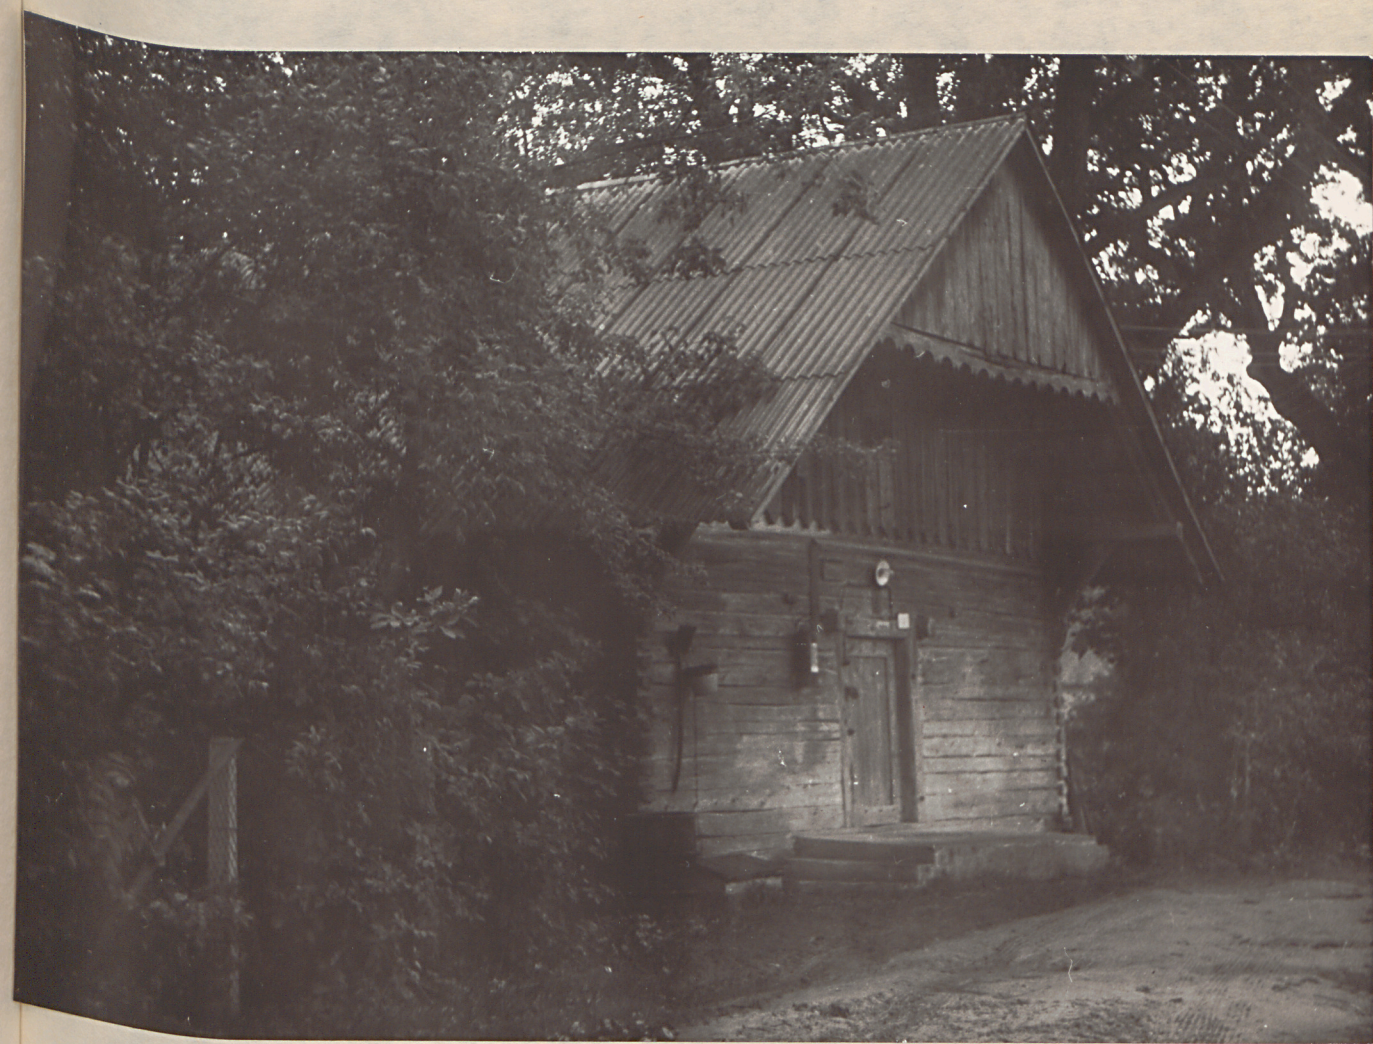
Najmniej czytelny charakter posiada układ kompozycyjny wnętrza związanego ze starym drewnianym spichlerzem.

Fot. 2. - Zabytkowy spichlerz przy granicy północno-wschodniej parku.

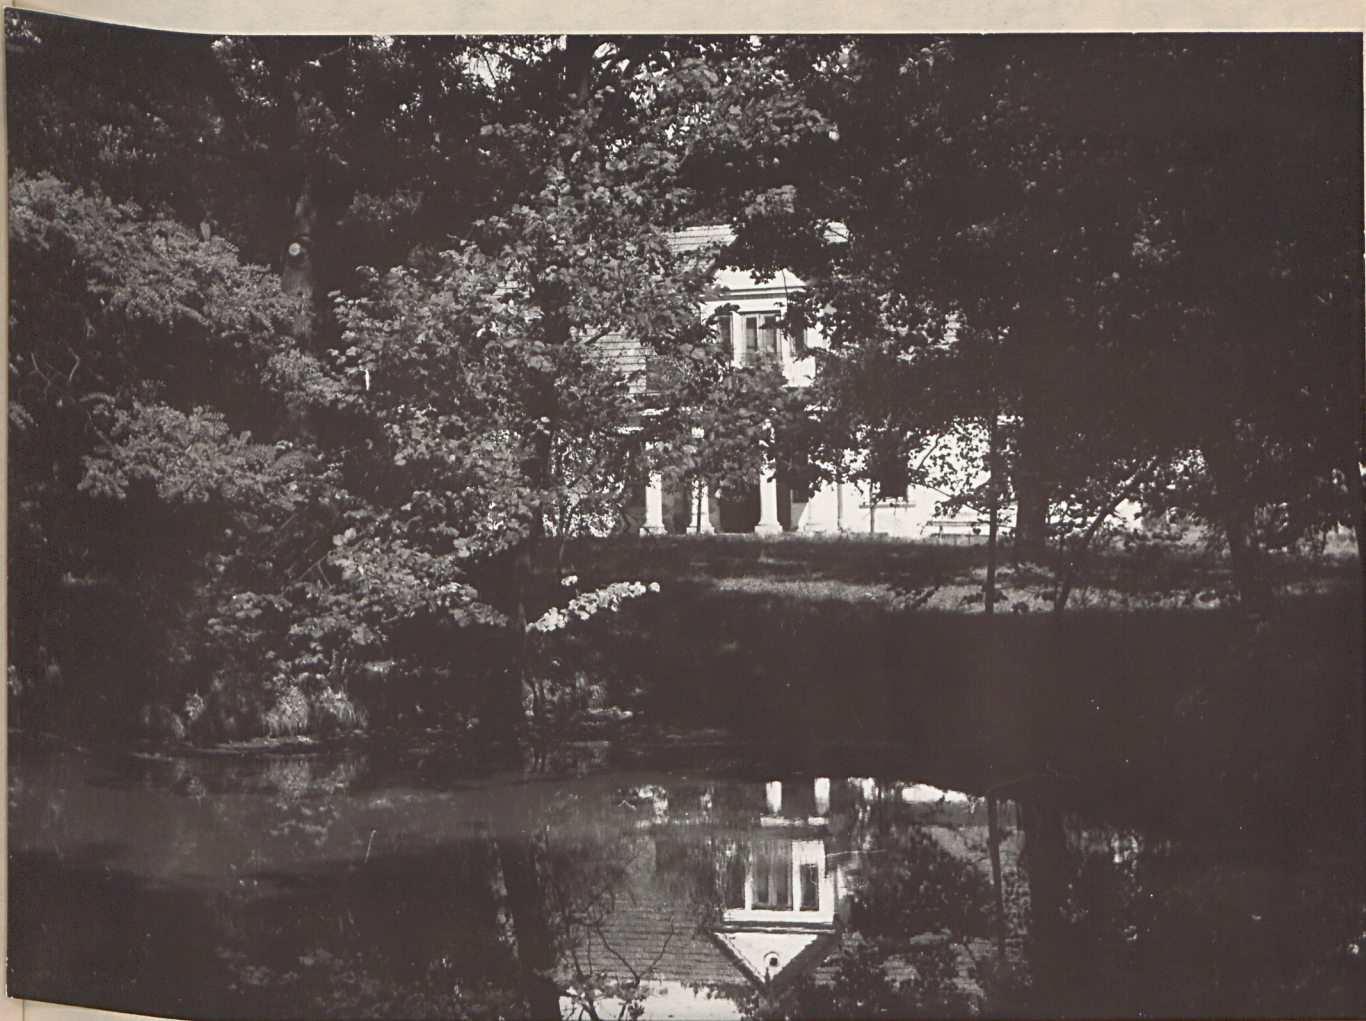
Park zachowany w dobrym stanie. W całości czytelny. Największe braki i zniszczenie drzewostanu są w pobliżu części gospodarczej i południowo-wschodniej. Zatarłe są częściowo ścieżki, zaniedbany staw i odpływ wody. Budynek dawnego dworu we fragmentach utrzymany dobrze jednak skrzydło póln. zdewastowane.

Fot. 3. - Widok od południa, poprzez staw w kierunku dworu.

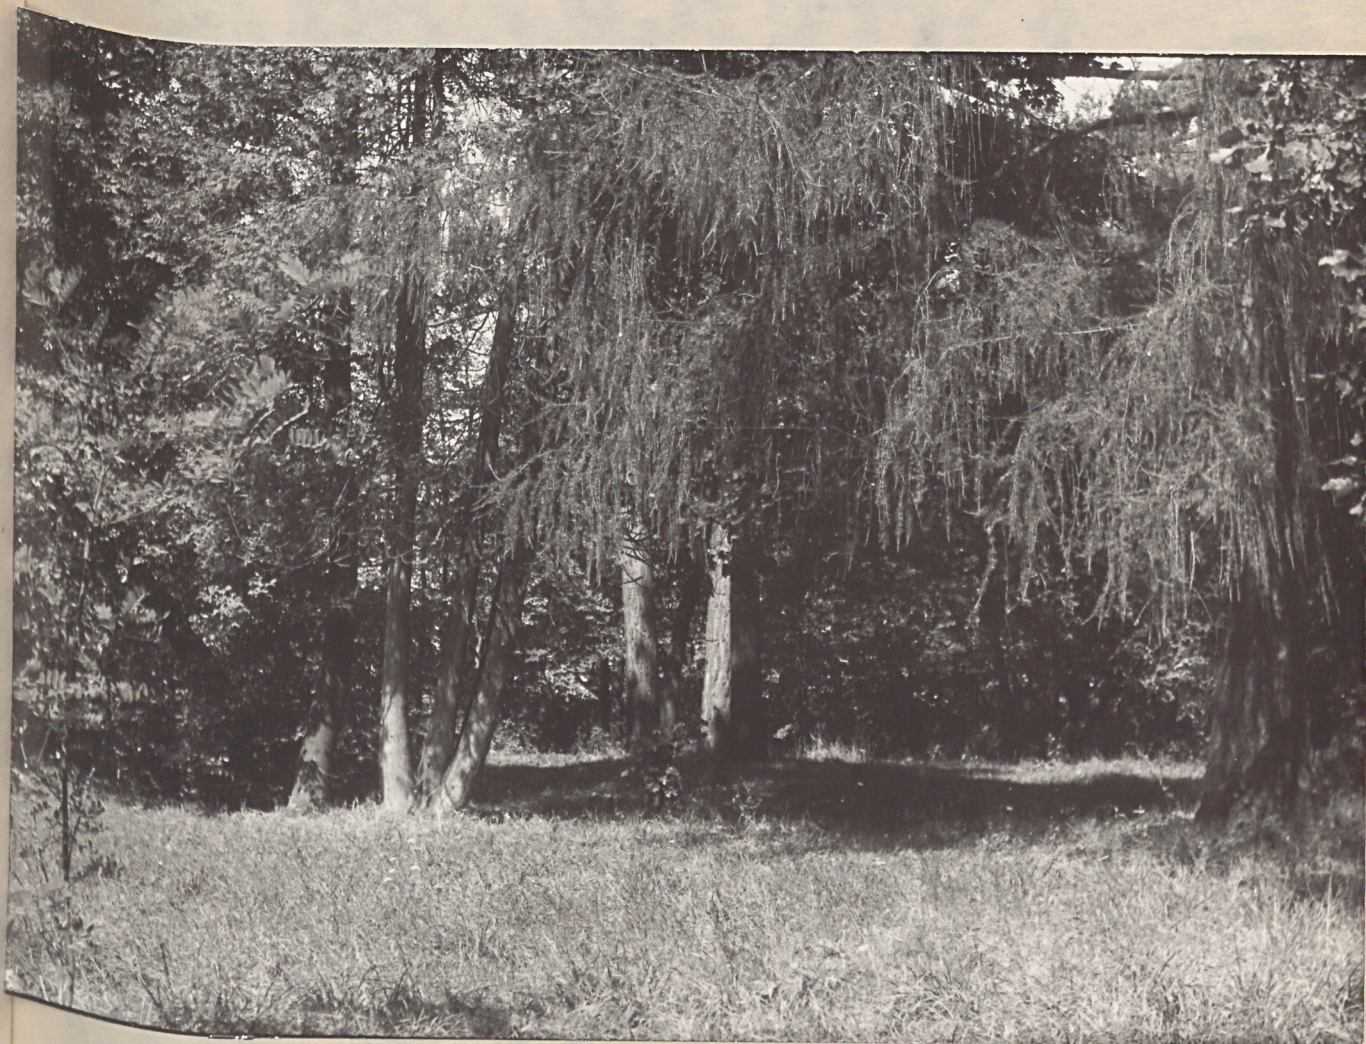
Fot. 4. Fragment parku w południowo- zachodniej części.

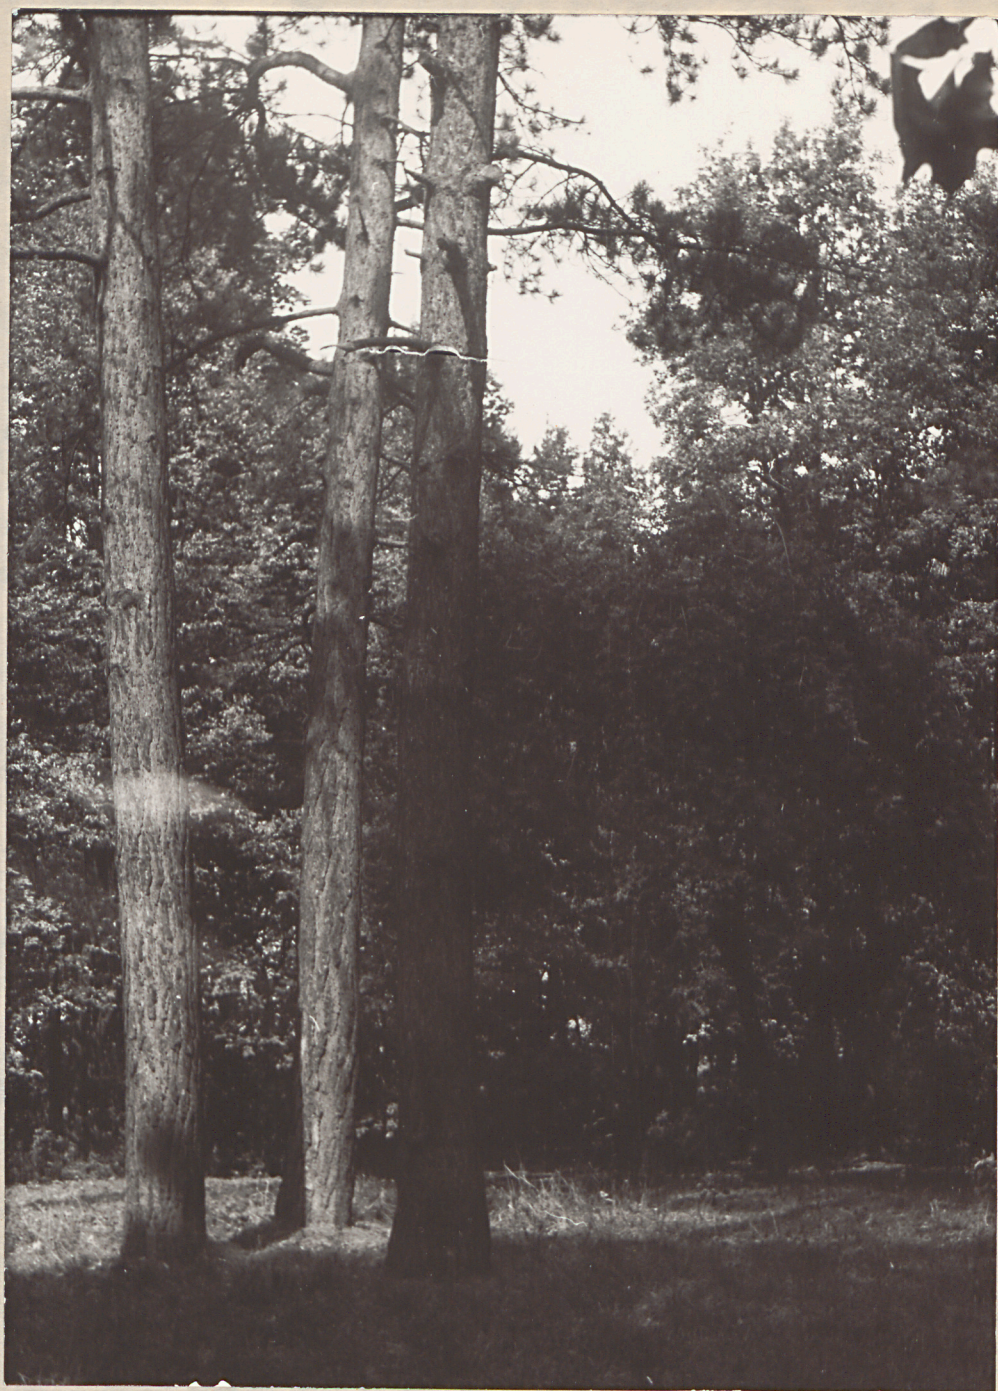
Centrum jednej zajmuje piękna grupa sosen, drugą zaś wypełnia niewielki staw i pojedyncze okazy drzew. Od budynku dawnego dworu, w kierunku południowym i dalej południowo - wschodnim, prowadzi ścieżka początkowo z rozległym wglądem w park później wśród krzewów a następnie po skraju obszernego wnętrza z barwnym klonem i jesionem grupami tul, dębów, lip i kasztanów.

Fot. 5. - Grupa sosen w południowo-zachodniej części parku.
