Nr inwent.:  194/5	<b>KARTA WOJEWÓDZKIEJ EWIDENCJI ZABYTEKÓW</b>		12 68 46 4. Miejscowość: <b>DOBRE MIASTO</b> Gmina: DOBRE MIASTO Powiat: OLSZTYŃSKI Województwo: warmińsko - mazurskie

1. Obiekt: budynek mieszkalny	2. Datowanie: koń. XIX w.	3. Pomiar: dł. / szer. / wys. 7,4 m / 5,8 m / 4,6 m	5. Adres: ul. Sowińskiego 9 11-040 Dobre Miasto

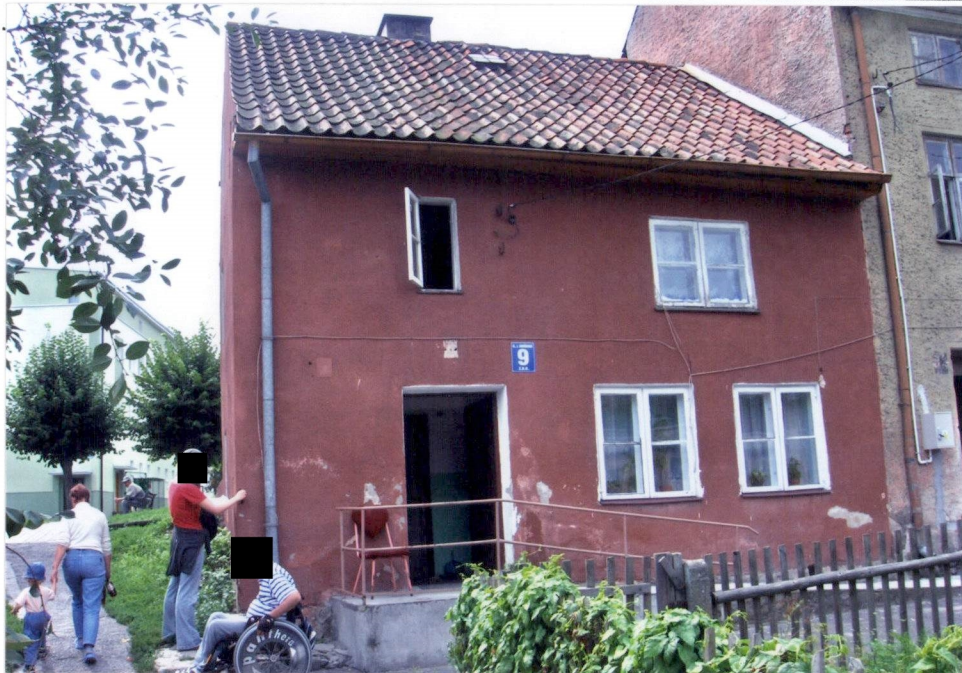
<sup>y</sup>  
14. Fotografia:

Budynek wzniesiony na planie prostokąta. Ściany murowane z cegły ceramicznej, elewacje otynkowane. Budynek przekryty dachem dwuspadowym, pokrytym dachówką ceramiczną esówką. Elewacja frontowa trójosiowa. Budynek ścianą szczytową przylega do sąsiedniej kamienicy. Otwory okienne i drzwiowe zamknięte prosto.

- pokrycie dachu – zachowane pokrycie ceramiczne, stan zachowania – średni
- stolarka okienna – zachowana częściowo, stan zachowania – średni; pozostałe okna drewniane wtórne
- stolarka drzwiowa – zachowana (drzwi 1-skrzydłowe, ramowo-płycinowe), stan zachowania – średni
- materiał elewacyjny - wtórne tynki, wtórne wymalowania
