Nr inwent.: 938/18	<h2 style="text-align: center;">KARTA WOJEWÓDZKIEJ EWIDENCJI ZABYTKÓW</h2>		<div style="text-align: right;">11777</div> 4. Miejscowość: OSTRÓDA Gmina: OSTRÓDA Powiat: OSTRÓDZKI Województwo: warmińsko - mazurskie

1. Obiekt: BIAŁE KOSZARY – obiekt nr 10 OŚR. SZKOLENIA PODWODNEGO CZOŁGISTÓW	2. Datowanie: 1913	3. Pomiar: dł. / szer. / wys. 51m / 12m / 3,5m	5. Adres: BIAŁE KOSZARY ul. Stefana Czarnieckiego

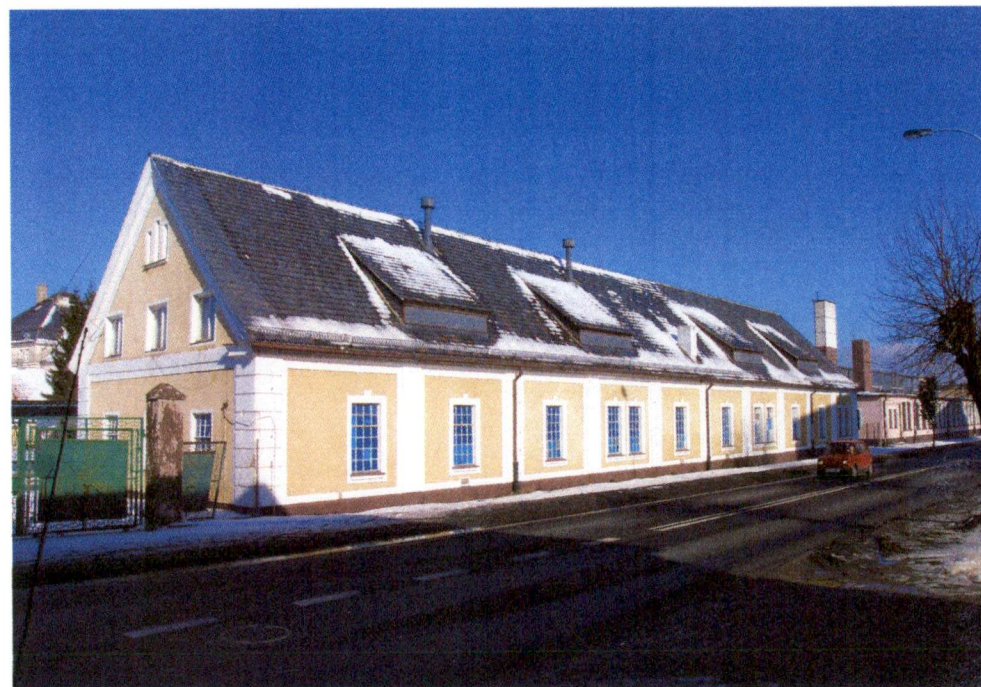
15. Fotografia:

Widok ogólny obiektu

- Pokrycie dachu dachówka – zachowana oryginalna substancja zabytkowa, stan zachowania - dostateczny
- Stolarka zachowana oryginalna substancja zabytkowa, stan zachowania - dostateczny
- Materiał elewacyjny tynk, stan zachowania - dobry
