Nr inwent.:  938/4	<b>KARTA WOJEWÓDZKIEJ EWIDENCJI ZABYTEKÓW</b>		4. Miejscowość: OSTRÓDA Gmina: OSTRÓDA Powiat: OSTRÓDZKI Województwo: warmińsko - mazurskie

1. Obiekt:  BIAŁE KOSZARY – obiekt nr 12 MAGAZYN	2. Datowanie:  1913	3. Pomiar:  dł. / szer. / wys. 69m / 12m / 3,5m	5. Adres:  BIAŁE KOSZARY ul. Stefana Czarnieckiego

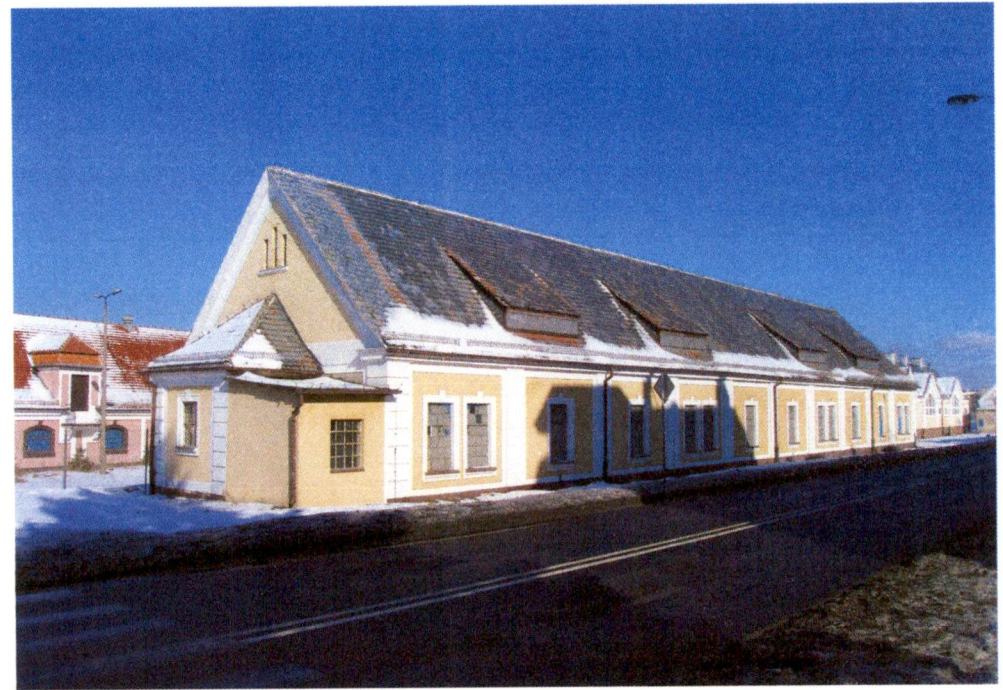
15. Fotografia:

*Widok ogólny obiektu*

- Pokrycie dachu dachówka – zachowana oryginalna substancja zabytkowa, stan zachowania - dostateczny
- Stolarka zachowana oryginalna substancja zabytkowa, stan zachowania - dostateczny
- Materiał elewacyjny tynk, stan zachowania - dobry
