KARTA CMENTARZA

18386

A 1. Miejscowość ARKLITY	6. Nazwa cmentarza [ew. nazwa dawna] rodowy	B 13. Najstarszy istniejący nagrobek [data] -	15. Groby o znaczeniu historycznym lub osób szczególnie zasłużonych -żeliwny krzyż Charlotte von Egloffstein

3. Adres cmentarza Arklity, gm. Barciany	8. Data założenia II poł. XIX w	Plan aktualny -	
4. Poprzednie nazwy miejscowości Arklitten	9. Przynależność wyznaniowa obecna — dawna — ewangelicka	Plan dawny -

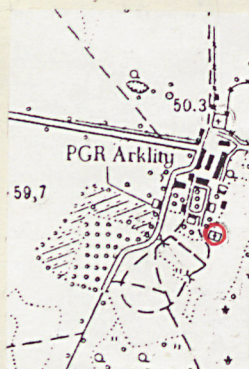
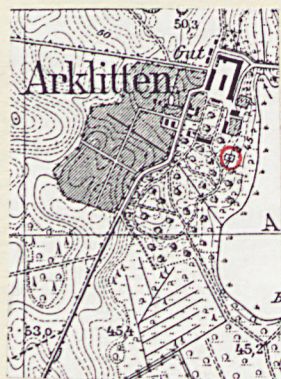
31. SZKIC CMENTARZA

11. Położenie cmentarza położony w kierunku pld.-wsch. od ruin pałacu na terenie parku krajobrazowego. Posadowiony na wyniesieniu terenu, granice wyznaczały tuje. Teren cmentarza zdewastowany, całkowicie zniszczony.		16. Bibliografia -

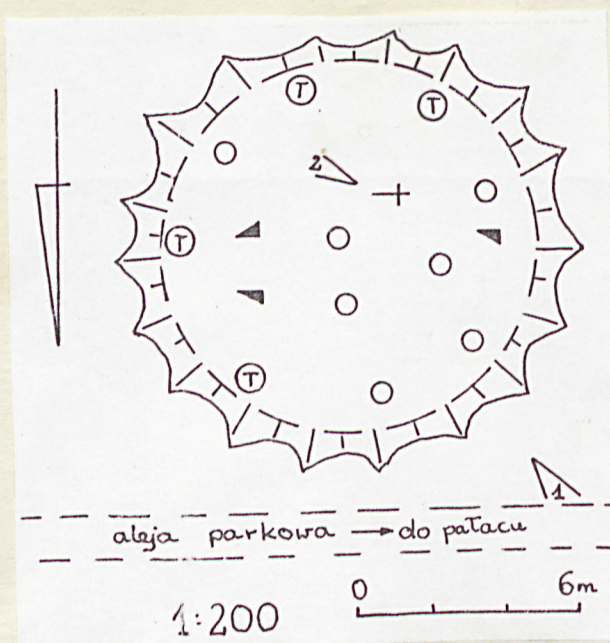
23. Charakter rozplanowania cmentarza regularny na planie koła, z wykorzystaniem wyniesienia terenu, granice wyznaczały obsadzenia drzew. Zachowane podstawy krzyży i jeden żeliwny krzyż. Teren całkowicie zdewastowany.

24. Czytelność układu cmentarza: układ całości na planie koła, czytelny poprzez obsadzenia, całkowicie zatarty układ nagrobków, kwater i mogił. Teren zarośnięty samosiejkami i krzakami.

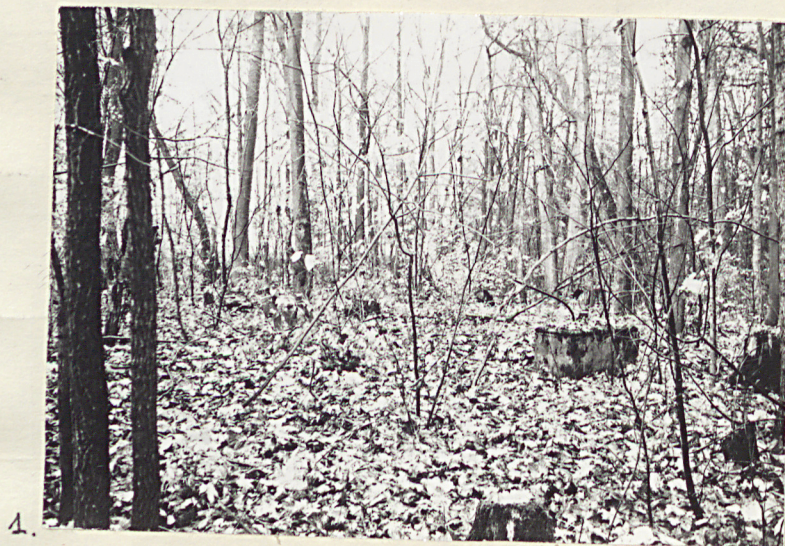
25. Ogólny stan zachowania cmentarza (nagrobków i drzewostanu) b.zły, większość drzew wycięto, groby zdewastowane i zniszczone.

26. Istniejące zagrożenia całkowita dewastacja cmentarza nieliczne ślady wskazują na istnienie w tym miejscu cmentarza.

fot.1 - widok ogólny cmentarza

27. Wnioski w zakresie prac: uporządkowanie pozostałych podstaw krzyży, zakonserwowanie żeliwnego krzyża i jego ekspozycja. Uporządkowanie terenu, wycinka samosiejek i krzaków oraz zakaz wycinki starych drzew. Ogrodzenie terenu.

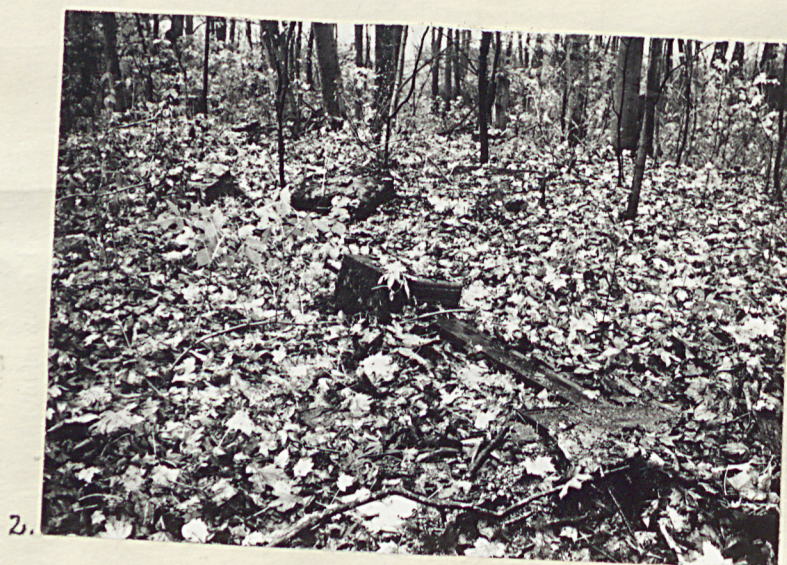
fot.2 - żeliwny krzyż
