KARTA EWIDENCYJNA ZABYTKÓW  
ARCHITEKTURY I BUDOWNICTWA

**KARCZMA (23) obecnie budynek inwentarsko-gospodarczy nr 32**

**2 poł. XVIII w.**

**SKANDAWA**

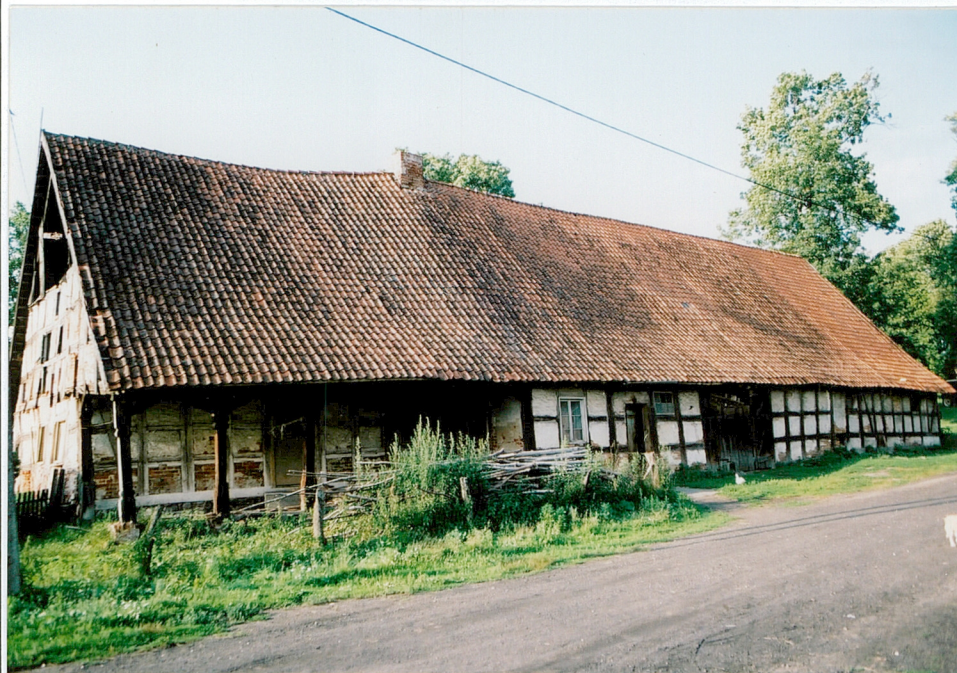
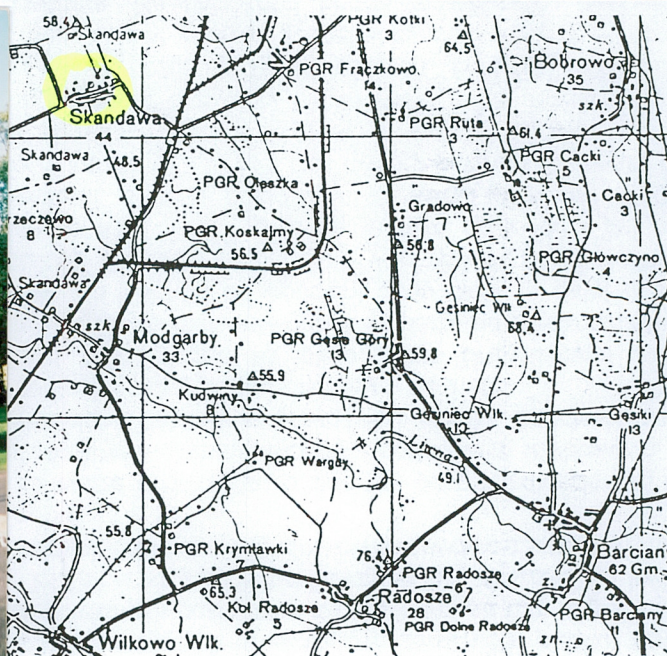
**Rzut, bryła** – budynek na rzucie prostokąta; o zwartej, prostopadłościennych bryle, częściowo podpiwniczony (wtórnie, w północno-zachodnim narożniku), jednokondygnacyjny z poddaszem użytkowym, nakryty dachem dwuspadowym o znacznym nachyleniu połaci; w południowo-zachodnim narożniku ganek podcieniowy; w północnej części elewacji wschodniej jednokondygnacyjna przybudówka nakryta dwuspadowym dachem.

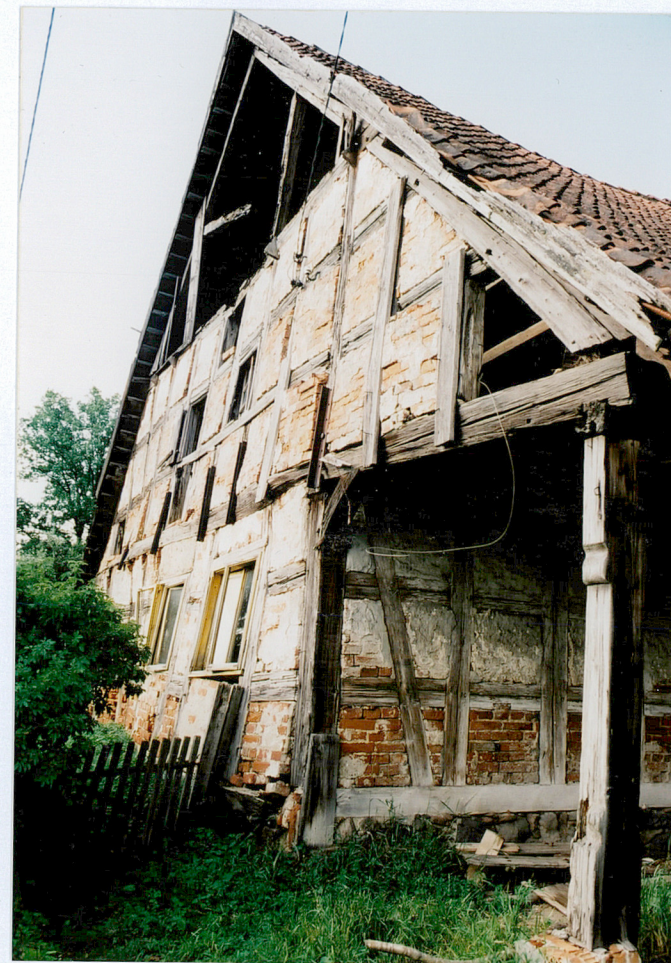
2

1. elewacja południowa, widok od południowego-zachodu
2. elewacja zachodnia
3. elewacja północna i wschodnia , widok od północnego-wschodu
4. podcienia w południowo-zachodnim narożniku
- 5.-6. elementy konstrukcyjne podcienia
7. fragment ściany w elewacji południowej
8. elewacja południowa, fragment z wejściem do części inwentarskiej
9. j. w., wrota do dawnej wozowni w części środkowej
10. elewacja północna, część wschodnia
11. j. w., część środkowa i zachodnia
12. j. w., część zachodnia
13. elewacja wschodnia
14. okno przybudówki przy elewacji wschodniej
15. wnętrze zachodniego pomieszczenia dawnej karczmy
16. wnętrze dawnej wozowni – wejścia do pomieszczeń inwentarskich w trakcie północnym
- 17.-18. fragmenty więzby dachowej
19. komin na poddaszu

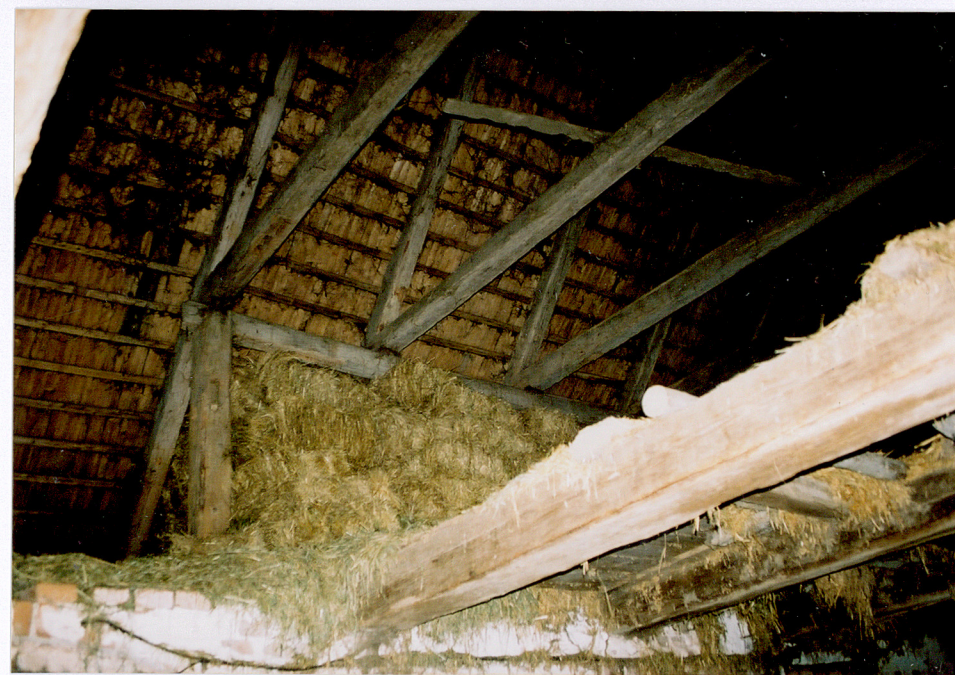
17

**Wieżba dachowa** – drewniana, krokwiowo-jętkowa, dwupoziomowa, na dolnym poziomie z dwoma rzędami stolców.
