1. Obiekt

KARCZMA

2. Czas powstania

SKANDAWA

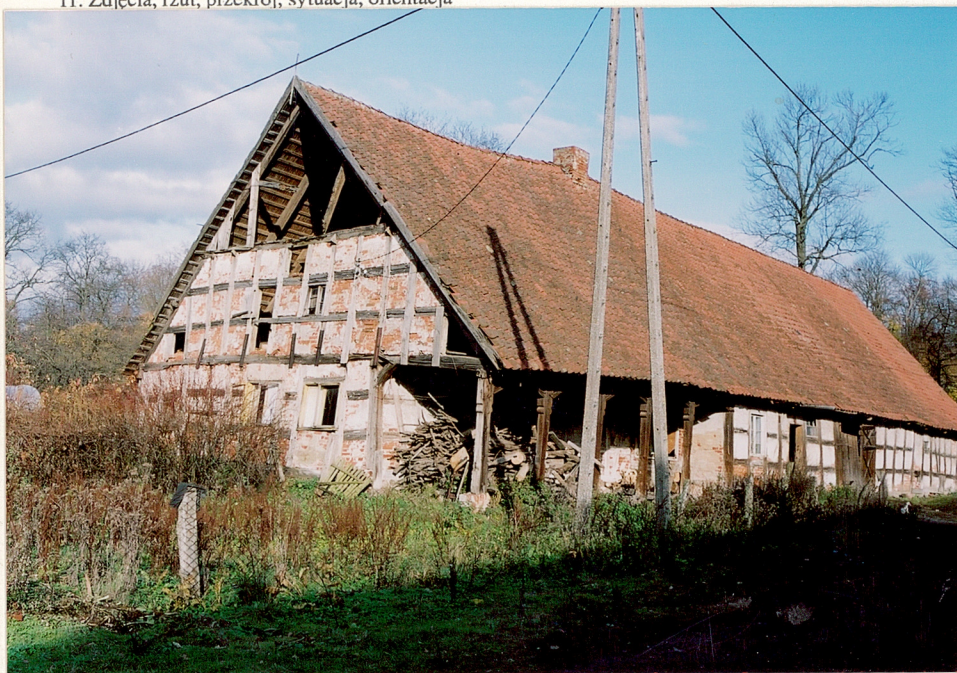
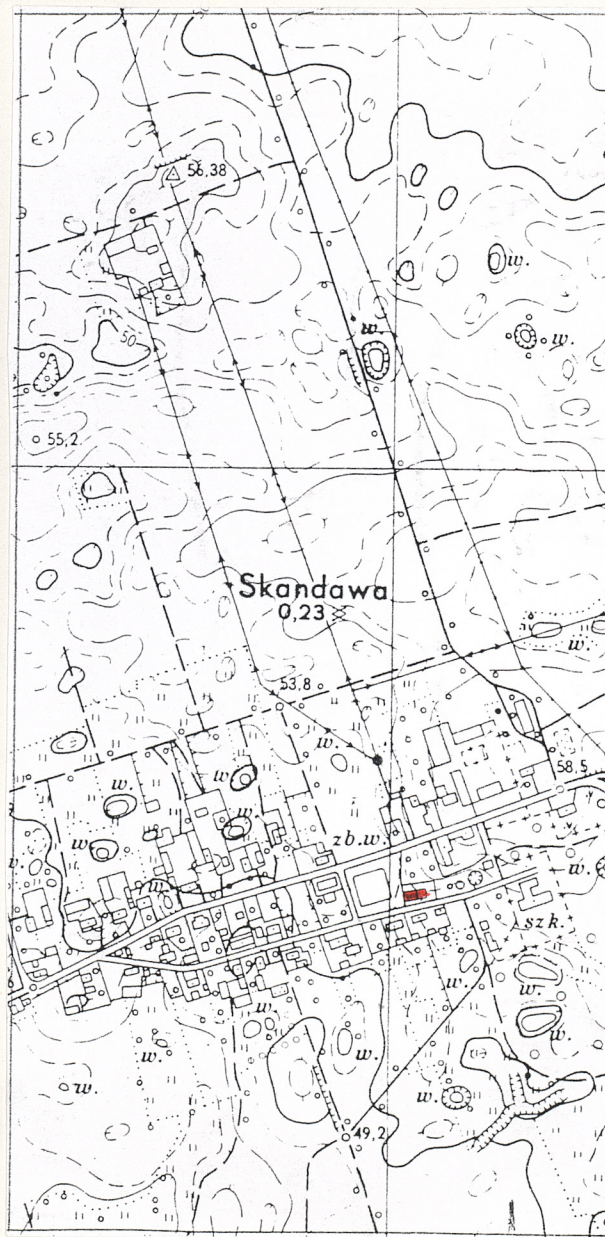
11. Zdjęcia, rzut, przekrój, sytuacja, orientacja

MATERIAŁ I KONSTRUKCJA: obecnie budynek popada w ruinę, część gospodarcza jest nadal użytkowana. Dawniej budynek łączył funkcję mieszkalną z gospodarczą. Część gospodarcza budynku: pn- wsch. to niewielka stajnia w przyziemiu, dawniej kilka pokoi gościnnych obecnie chlewiki i rupieciarnie. Po środku tej części jest miejsce na wozy. W części pd- zach. znajduje się część mieszkalna z ciemną kuchnią po środku. Nad częścią mieszkalną znajdowało się pomieszczenie mieszkalne na poddaszu. Część mieszkalna jest podpiwniczona. Piwnica obecnie zawalowa, sklepiona była odcinkowo, sklepieniem ceramicznym. Nad częścią gospodarczą znajdował się magazyn głównie siana. Budynek jest wymurowany na kamiennych fundamentach. Ściany wzniesione z pruskiego muru. W konstrukcji muru pruskiego drewniane belki łączone są za pomocą kołków i zamków ciesielskich. Tylko część elewacji tylnej murowana jest w całości z cegły. Wewnętrzne ściany działowe w przyziemiu murowane są z cegły i tynkowane. Na poddaszu ściana działowa konstrukcji szachulcowej, wypełniona gliną. Stropy: konstrukcji belkowo- deskowej oparte na ścianach dłuższych, nośnych. Nad częścią gospodarczą stropy nagie, nad częścią mieszkalną wtórnie tynkowane. Po środku części mieszkalnej znajduje się ciemna kuchnia, nad którą znajduje się komin butelkowy. Podłoga: w przyziemiu części gospodarczej klepisko. W części mieszkalnej podłogi deskowe. Na poddaszu podłoga deskowa i polepa gliniana. Schody: kamienne stopnie przed drzwiami, po środku dłuższej ściany. Na poddasze prowadzą drabiniaste schody. Dach wysoki, dwuspadowy. Konstrukcja więźby dachowej o ustroju krokwiowo- płatwiowo- jętkowym stężona poprzecznie wiatrownicami. Pokrycie dachu dachówka ceramiczna holenderka, kładzona na goncie. W pd- zach. narożniku budynku podcień, pod którym prowadziło wejście do pomieszczeń mieszkalnych karczmy. Podcień oparty na 5 drewnianych słupach w górnej części profilowanych ozdobnie i zakończonych mieczykami. Słupy ustawione na belce podwalinowej. Pod wysuniętym okapem dachu końcówki krokwi ozdobnie profilowane. Stolarka okienna: zachowane pojedyncze okna krosnowe, dwudzielne, pola skrzydeł dzielone szprosami. Stolarka drzwiowa: wrota dwuskrzydłowe, deskowe i jednoskrzydłowe deskowe, bez wartości.

RZUT: wydłużonego prostokąta. Układ pomieszczeń w części mieszkalnej dwutraktowy, w części gospodarczej trójtaktowy, z powozownią po środku.

BRYŁA: prosta, zwarta jednokondygnacyjowa z wysokim użytkowym poddaszem. Nad całym budynkiem jeden wysoki dach dwuspadowy.

<p>20. Najpilniejsze postulaty konserwatorskie</p> <p>Należy zabezpieczyć grożący zawaleniem narożnik budynku i przystąpić niezwłocznie do prac remontowych, inaczej zostanie tylko kopia karczmy w skansenie.</p>

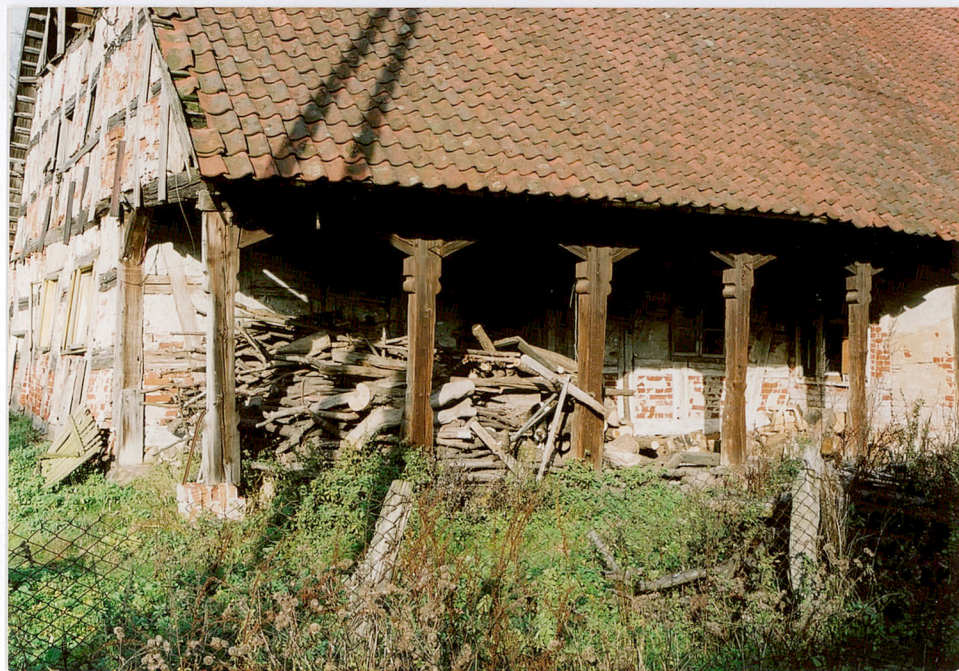
2

1. karczma, widok od strony drogi na szczyt pd-zach.
- 2- 3. Ganek w narożniku pd- zach. wsparty na pięciu słupach.
4. Ściana szczytowa pd-zach.
5. Widok na narożnik i dłuższą ścianę pn- zach.
6. Ściana szczytowa pn- wsch.
7. Widok na pomieszczenie wozowni wewnątrz karczmy.
8. Jedno z mieszkalnych pomieszczeń w przyziemiu części gospodarczej, widok na strop belkowo- deskowy.
9. Strop belkowy, tynkowany w części mieszkalnej.
10. Wnętrze komina w kuchni.
- 11- 12. Komin butelkowy w części strychu.
13. Zawalone piwnice.
14. Widok na konstrukcję więźby dachowej. Dachówka kładziona na gonce.
15. Sciana działowa na strychu, wewnętrzna konstrukcja szachulcowa wypełniona gliną.

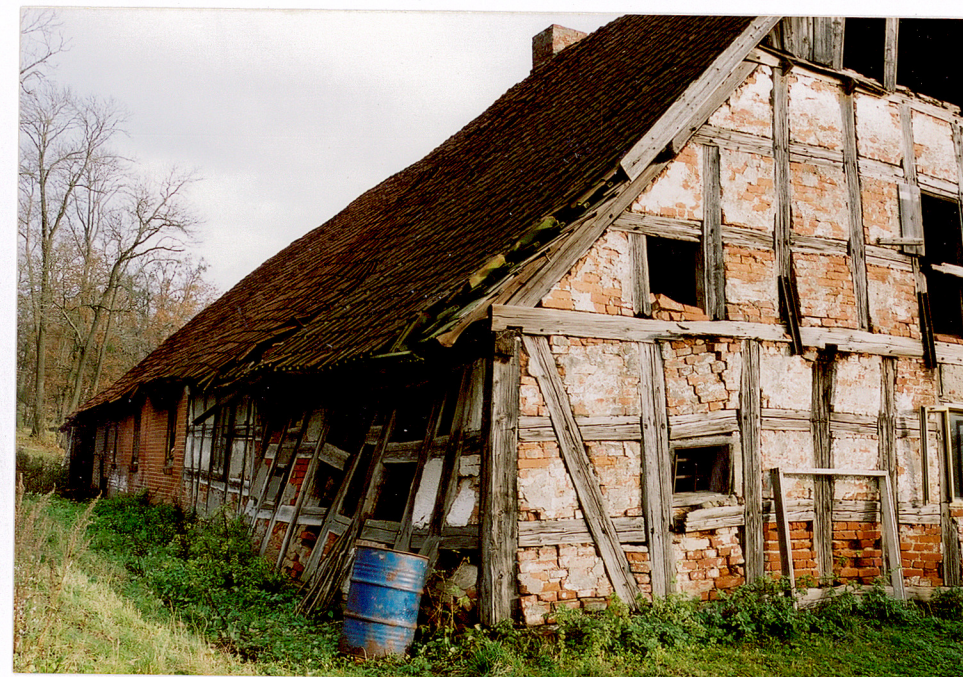
WYPOSAŻENIE: brak historycznego.

INSTALACJE: brak
