1. Obiekt
D. K O S C I O Ł E W A N G E L I C K I

2. Czas powstania
1871r.

3. Miejscowość
B A R C Z E W O

BARCZEWO
KOŚCIÓŁ PROTESTANCKI
SZKALA 1:250

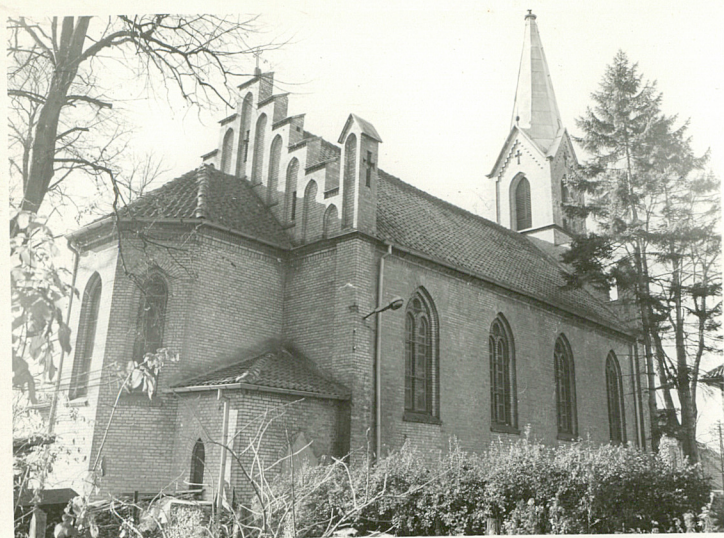
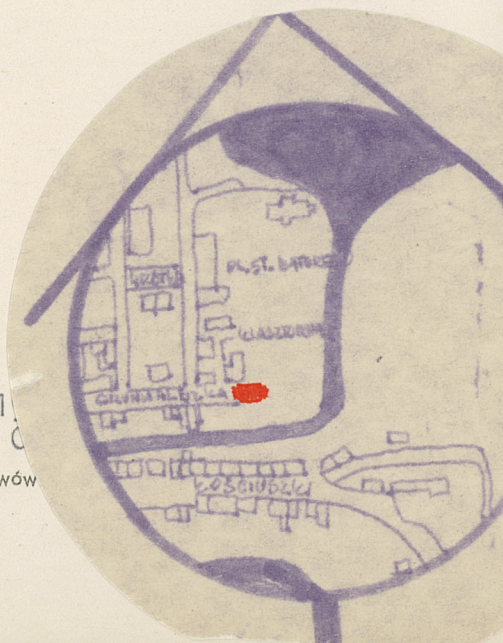
Dawny kościół ewangelicki położony w południowo wschodnim narożniku starego miasta przy murach obronnych nad rzeką Pisą.

Murowany z cegły i licowany żółtą cegłą na zaprawie wapiennej. Fundamenty z kamienia ciosowego. Sklepienie drewniane podwieszone do więźby. Posadzka z płytek terakotowych. Więźba dachowa drewniana konstrukcji wieżarowej, dachówka ceramiczna holenderka na odeskowaniu. Hełm wieży kryty blachą. Ramy okienne częściowo drewniane, częściowo metalowe.

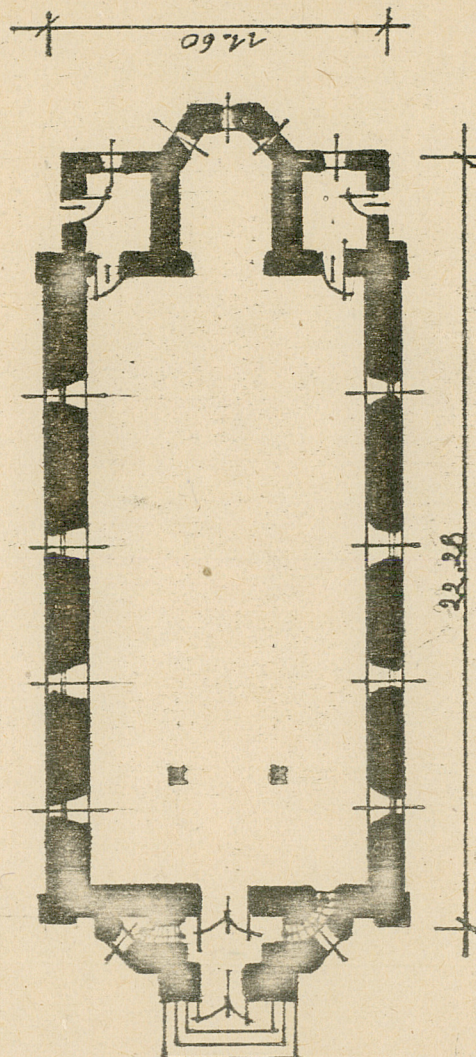
Orientowany, trójnawowy, halowy, założony na rzucie prostokąta z wydzielonym i trójbocznie zamkniętym prezbiterium od wschodu.

Do bocznych ścian prezbiterium przylegają kwadratowa zakrystia i kwadratowy przedsionek. Od frontu kwadratowa wieża między trójboczną kapliczką i trójboczną wieżyczką ze schodami prowadzącymi na chór. Nad korpusem pozorna kolebka. Prezbiterium sklepienie beczkowo z lunetami. W zakrystii i przedsionku stropy płaskie. Przy zachodniej ścianie dawny chór muzyczny, wsparty na dwóch drewnianych słupach.

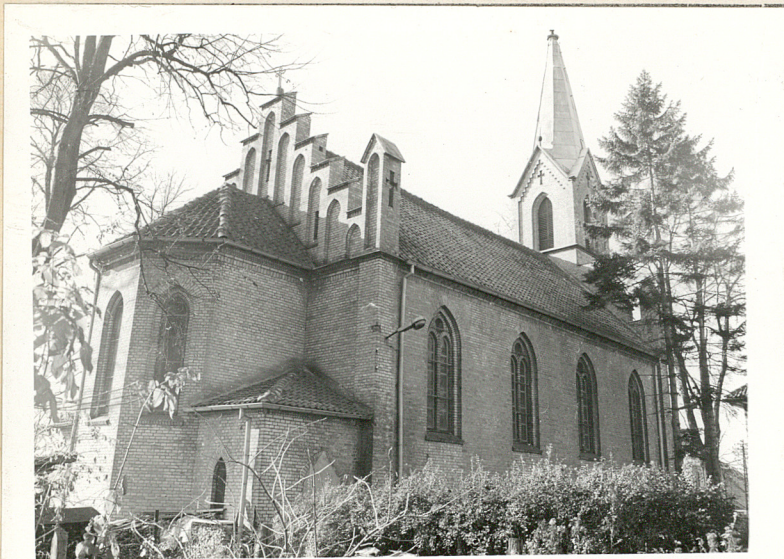
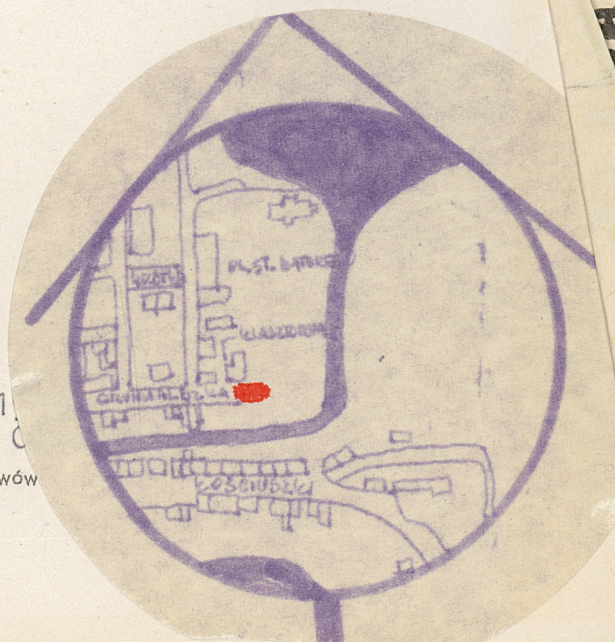
Od zewnątrz narożniki korpusu kościoła wzmocnione pionowymi skarpami. W ścianach bocznych po cztery duże otwory okienne zamknięte ostrołukowo. W pozostałych pomieszczeniach kościoła okna ostrołukowe.

Pod okapem gzyms wieńczący. Korpus kościoła od zach. przysłania szczyt schodkowo płycinowy.

Więźba trójkondygnacyjna z portalem ostrołukowym w przyziemiu. Między kondygnacjami gzymsy kordonowe. W ściankach bocznych każdej kondygnacji ostrołukowe okna. Iglica przysłonięta z czterech stron trójkątnymi szczytami.

Nad korpusem dach dwuspadowy, nad kapliczką i wieżyczką brogowe a nad zakrystią i przedsionkiem pulpitowe.
