1. Obiekt

KAPLICZKA ul. Warmińska

BARCZEWO

A-2037

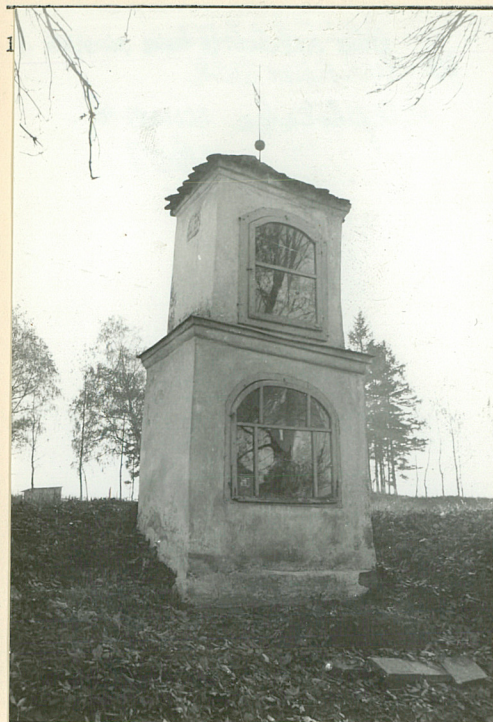
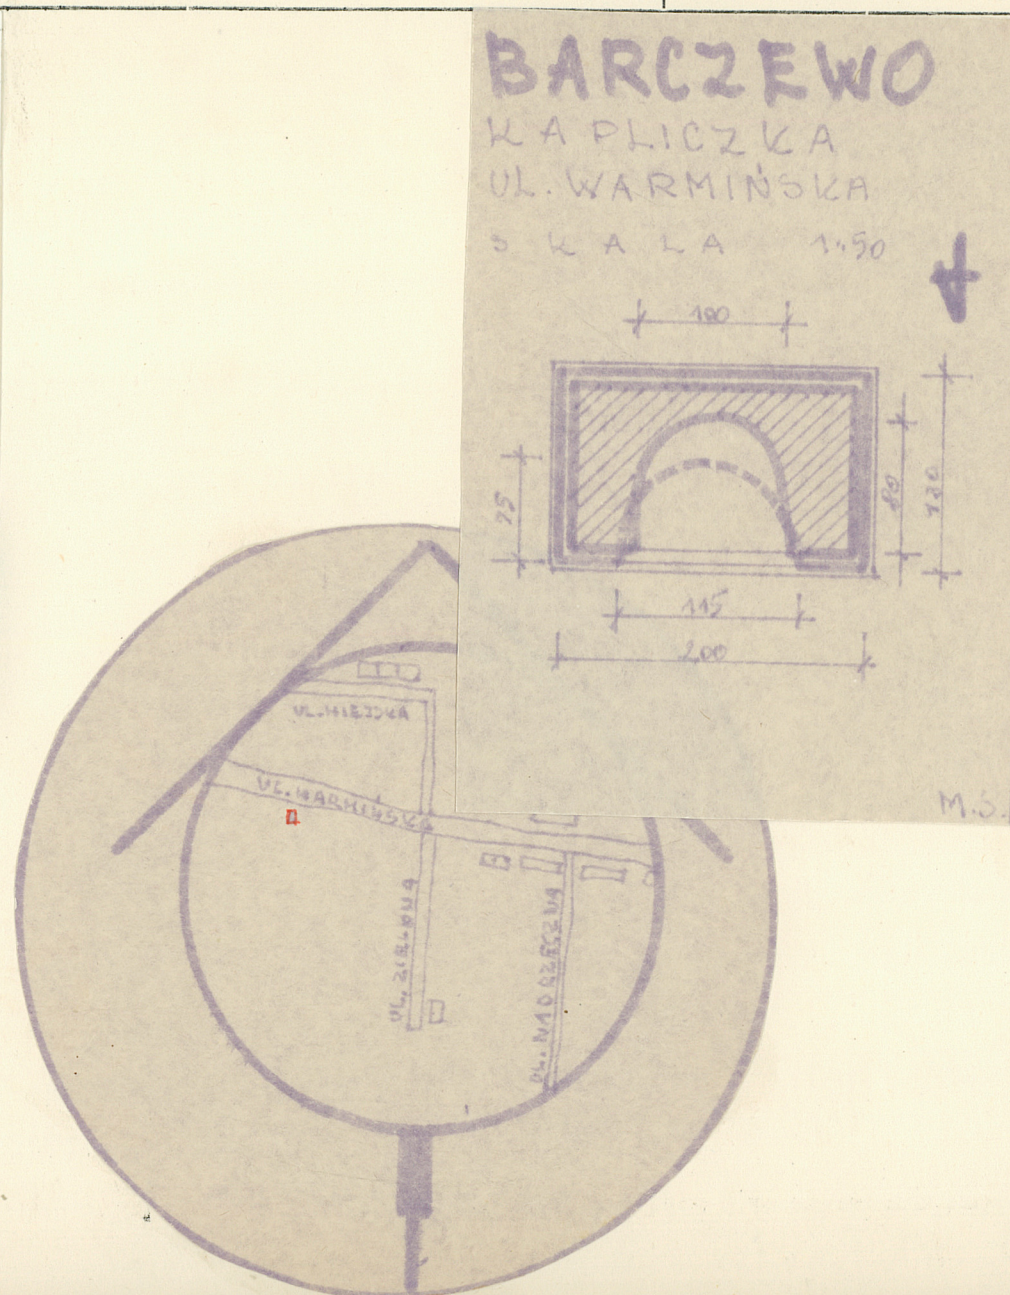
Kapliczka przydrożna usytuowana na skarpie niewielkiego
wzniesienia przy ulicy Warmińskiej.

Murowana z cegły, na podmurówce kamiennej i otynkowana.
Dachówka ceramiczna, kappiówka.

Kapliczka graniastosłupowa, dwukondygnacyjna, kryta
trójspadowym daszkiem. Składa się z niskiego cokołu i dwóch
czterościennych słupów, dolnego szerszego i górnego węższe-
go. Słupy górą obramowane dookoła gzymsami profilowanymi.
Gzyms dolnego graniastosłupa pokryty blachą.

W ściankach frontowych wnęki zamknięte łukami obniżonymi
i przeszklone.

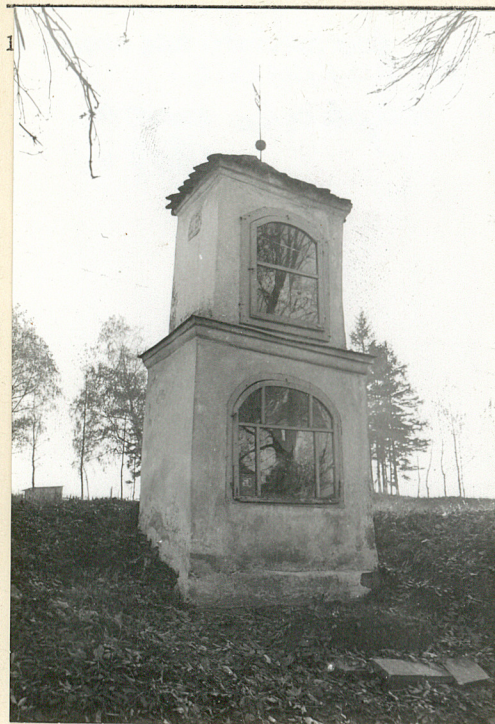
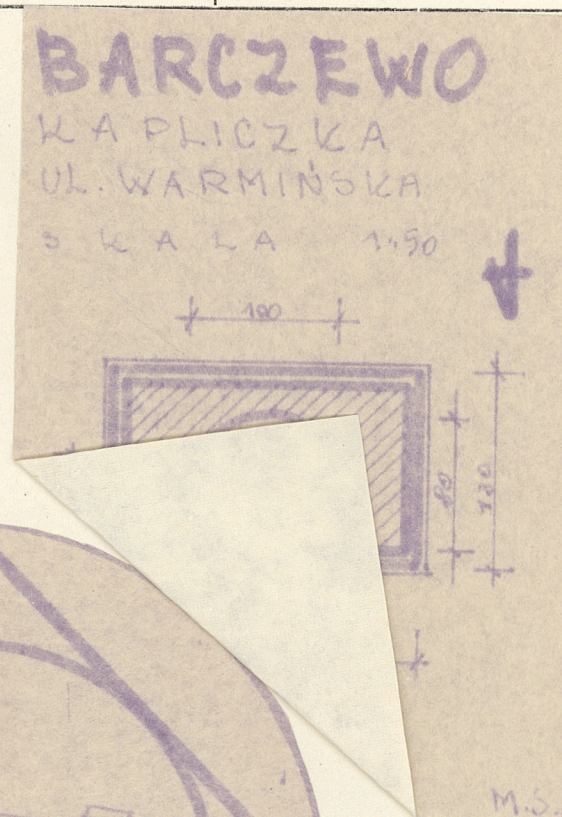
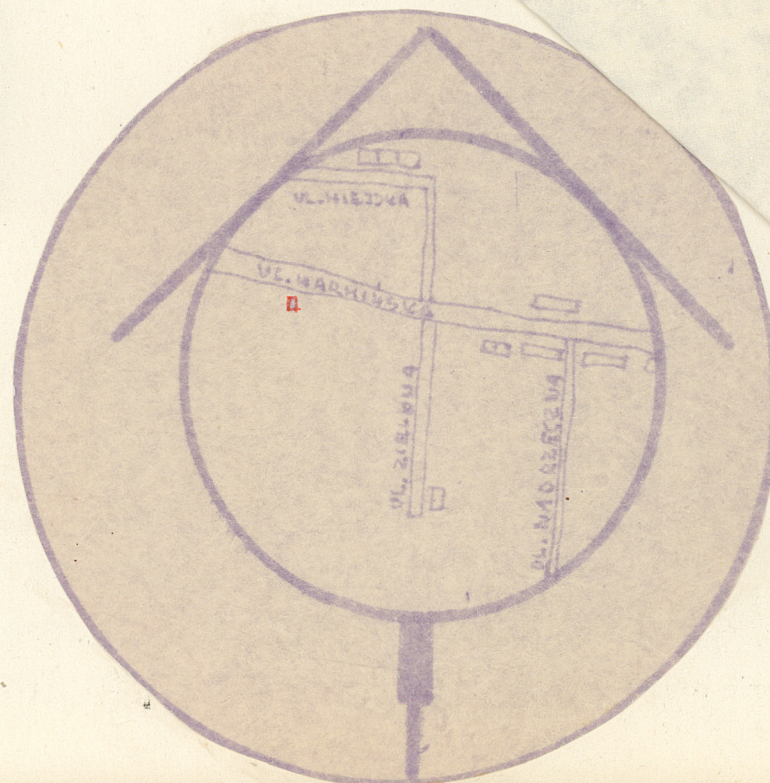
W górnej wnęce umieszczony jest Krucyfiks w dolnej
Pieta figurka z XX w.

Do bocznej ściany słupa przytwierdzona tablica z napisem
dotyczącym fundacji. / napis częściowo zamalowany podczas
remontu / " Coer.. ntuan

Na szczycie chorągiewka z datą 1607.

14. Kubatura	15. Powierzchnia użytkowa	16. Przeznaczenie pierwotne sakralne	17. Użytkowanie obecne sakralne
18. Prace budowlane i konserwatorskie, ich przebieg i dokumentacja Podczas ostatniego remontu, uzupełniono tynki i odmalowano elewacje.		19. Stan zachowania (fundamenty, ściany zewnętrzne, ściany wewnętrzne, sklepienia, stropy, konstrukcje dachowe, pokrycie dachu, wyposażenie i instalacje) Stan zachowania prawie dobry; - pokrycie gzymsu kapnikowego nieszczelne	
20. Najpilniejsze postulaty konserwatorskie
